단자대의 조임토크 불량에 의한 아크패턴 및 성분분석

송길목, 김동욱, 김동우, 김영석, 최충석
한국전기안전공사 부설 전기안전연구원

The Component Analysis and Arc Patterns by Poor Tightness Torque of Terminal Blocks

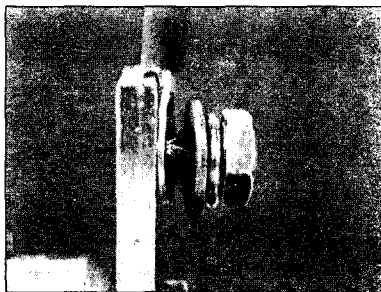
그림 3은 단자대 나사 조임 불량상태에서 진동발생에 따른 아크현상을 나타낸 것이다. 그림 3(a)는 와셔와 압착단자 사이, 와셔와 와셔 사이에서 아크가 발생하는 것을 촬영한 것이고, 그림 3(b)는 압착단자와 부스바(bus bar)에서 아크가 발생하는 것을 촬영한 것이다. 초기상태에서는 기계적 진동에 의해 압착단자를 기준으로 아크가 발생하고 접촉저항이 증가하여 줄열이 발생하였다. 시간이 경과한 뒤에는 진동을 가하지 않더라도 아크가 지속적으로 발생하고 압착단자와 부스바 그리고 압착단자와 와셔사이에 산화물 증식이 생성되었다.

(a) 와셔와 압착단자 사이의 아크

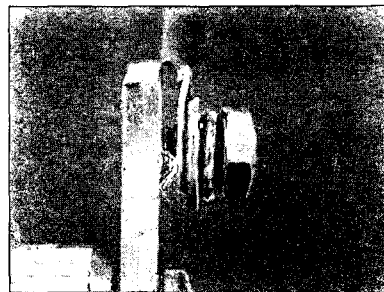
(b) 압착단자와 부스바 사이의 아크

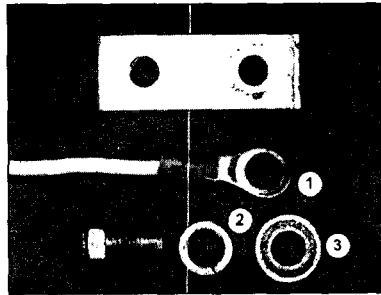
그림 4. 접촉 불량에 의한 단자대의 외형변화

아크열화에 의한 실험이 끝난 후 변형된 단자대의 외형을 그림 4에 나타낸다. 그림에서

알 수 있듯이 와셔의 주변으로 검게 변형되었고 압착단자에서도 접촉불량이 발생한 부분은 검게 탄화된 것을 확인하였다. 볼트의 경우에도 산과 풀의 중간 부분에 검게 탄화되어 있는 것을 확인하였다.

평 와셔의 분석으로 정상상태일 때의 표면은 제조 시 형성된 형태를 유지하고 있으나, 접촉 불량이 발생하면 아크열에 의해 탄화되고 용융된 표면의 입자 크기가 불규칙한 것을 확인하였다. 접촉 불량에 의해 단자대의 와셔와 나사, 압착단자에서 아크에 의한 열이 전이되고 이러한 현상이 지속되면 저항특성에 의해 발열되어 화재로 이어질 수 있으므로, 접속부의 나사 조임을 규격에 맞게 설치하고 유지할 필요가 있다.

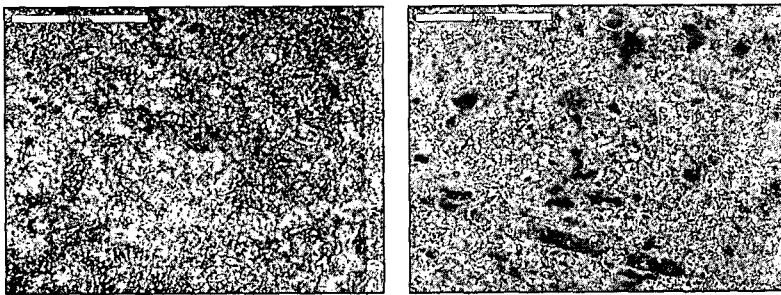
그림 5. 압착단자의 주사전자이미지(SEM) 사진

그림 5(a)의 정상상태의 압착단자 표면은 입자(grain)의 크기가 일정하고 고르게 분포된 것을 확인할 수 있고, 그림 5(b)의 접촉 불량 후 압착단자의 표면은 일부 입자의 크기나 표면의 상태가 고르지 못한 것을 확인하였다.

정상상태의 압착단자는 주석(Sn; tin)이 89.64%를 차지하였으며 다음으로 4.59%의 질소(N; nitrogen), 3.61%의 탄소(C; carbon), 1.75%의 구리(Cu; copper)로 구성되어 있다. 이는 압착단자의 표면이 주석도금되어 있기 때문이다. 접촉 불량에 의해 표면이 변화된 압착단자의 성분분포를 보면 탄소는 약 3.26%로 정상일 때와 유사한 분포를 보였으며, 질소는 거의 검출되지 않았고, 구리는 2.04%로 유사한 성분분포를 보였다. 그러나 주석인 경우 18.48%로 거의 1/4정도로 성분분포가 줄었고, 정상상태에서는 검출되지 않았던 25.36%의 산소(O; oxygen), 18.18%의 철(Fe; iron), 32.0%의 아연(Zn; zinc)이 검출되었다. 이는 접촉 불량에 의해 아크열이 발생하면서 공기 중의 산소와 평 와셔의 성분이 일부 용융되어 전이된 것으로 판단된다.

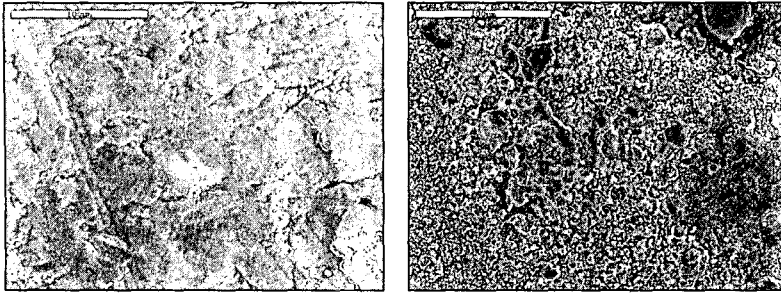
그림 6. 평 와셔의 주사전자이미지(SEM) 분석

그림 6은 주사전자현미경을 이용한 평 와셔의 이미지를 나타낸 것이다. 그림 6(a)는 평 와셔의 정상상태일 때의 표면으로 제조 시 형성된 형태를 유지하고 있으나, 그림 6(b)에 서와 같이 접촉 불량에 의한 표면의 변형이 발생하여 아크열에 의해 탄화되고 용융된 표면을 볼 수 있다. 또한 입자의 크기가 불규칙한 것을 알 수 있다.

표 3은 접촉 불량에 의한 평 와셔의 성분분포 변화를 나타낸 것으로 한쪽에는 압착단자가 있었고 다른 한 편에는 스프링 와셔가 있었기 때문에 성분분포의 변화도 이러한 영향으로 정상에서는 나타나지 않았던 미량의 구리 0.57%와 주석 14.41%가 검출되었다. 이 검출된 성분은 압착단자에서 나온 것으로 판단된다.
