22.9kV 수전설비에 사용되는 절연커버의 화재위험성

한국전기안전공사 부설 전기안전연구원

Fire Hazard of Insulation Cover used at 22.9kV Class Power Receiving System

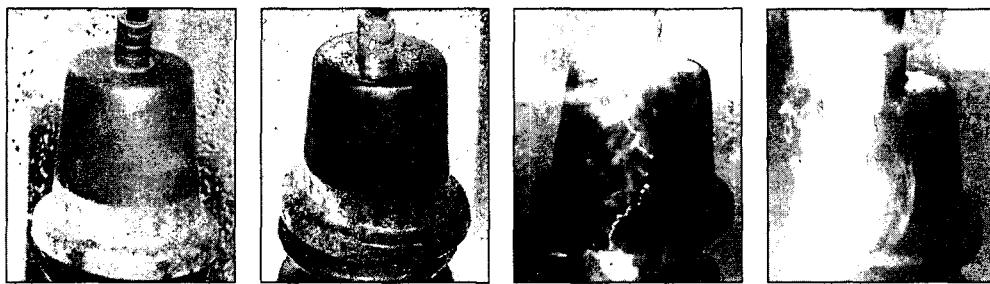
그림 3. 변압기용 절연커버의 화재 발생과정

그림 3은 고무재질의 변압기용 절연커버의 절연파괴에 의한 화재위험성을 재현한 것이다. 절연커버 외부에서 지속적인 트래킹 과정을 반복하다가 절연커버가 화재로 이어지는 과정을 순차적으로 나타냈다. 변압기용 절연커버는 그림 3(b)와 같이 절연커버의 상단과 하단에서 초기 미소발광방전(scintillation)이 발생하고 시간이 경과한 후 절연커버의 상단과 하단사이에 그림 3(c)와 같이 도전로가 형성되어 그림 3(d)와 같이 화재로 이어짐을 확인할 수 있었다. 이 실험을 통하여 초기 미소발광방전이 발생하는 절연커버 상단과 하단 부분에서 절연열화가 발생하지 않도록 절연커버 상단의 방수처리와 절연커버의 제작 규정의 마련이 필요함을 확인할 수 있었으며 고무재질의 특성상 일단 착화되면 자기 소화되지 않아 전체설비로의 파급 사고 및 화재 확대의 우려가 있어 불연성 또는 난연성 재질의 적용 등 이에 대한 대책이 요구된다.

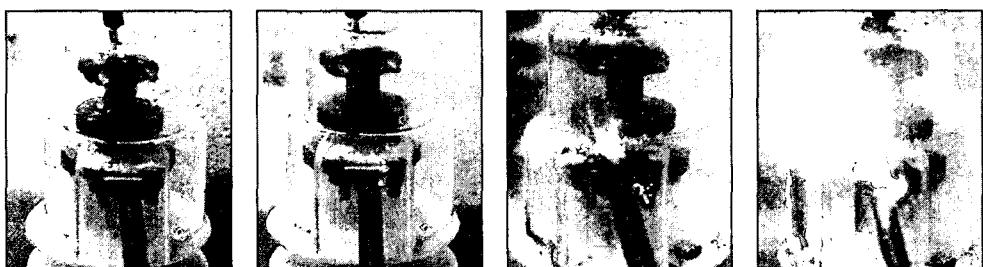
그림. 4 MOF용 절연커버의 화재 발생과정

그림 4는 아크릴재질의 MOF용 절연커버의 화재발생 과정을 순차적으로 나타낸 것이다. 초기 미소발광방전이 시작된 부분은 그림 4(b)와 같이 OC전선 1차측 인입부분과 2차측 인출부분, 절연커버 하단 부분임을 알 수 있다. 이 중 미소발광방전에 의해 가장 먼저 착화된 부분은 OC전선 2차측 인출부분으로 나타났다. 이는 볼트 단자대와 절연커버 사이의 이격거리가 다른 부분에 비해 짧을 뿐만 아니라 볼트 단자대 위에 절연커버가 항상 접촉되어 있는 부분으로 구조적으로도 이물질의 축적 가능성이 높다. 이 실험을 통하여 감전보호와 화재예방 측면뿐만 아니라 설비보호 측면에서도 MOF용 절연커버의 구조 개선이 절실히 요구됨을 확인할 수 있었다.
