# 배수불량 페어웨이의 원인분석과 개선방안

주영규 · 이정호

연세대학교 응용과학부 생물자원공학과

## The Trouble Solving Procedure for Poorly Drained Golf Course Fairway

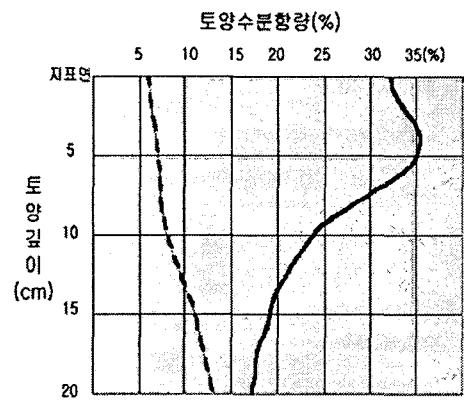
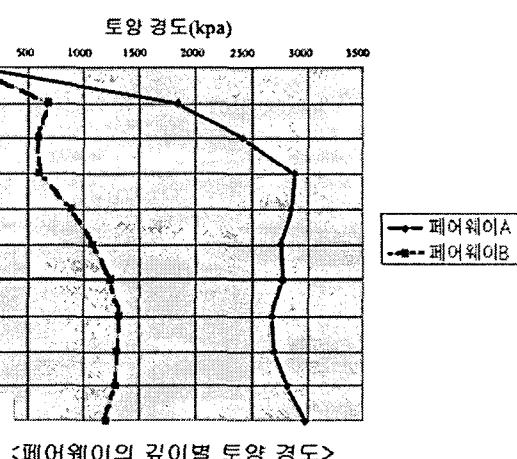
<페어웨이의 깊이별 토양 경도>

배수불량 폐어웨이(이하 폐어웨이 A)와 개량된 폐어웨이(이하 폐어웨이 B)의 깊이별 토양 경도를 2cm 깊이 단위로 측정하였다. 폐어웨이 A에서는 지표면 5cm 깊이에서부터 경도가 증가 일어났으며, 6cm 지점부터 10cm까지 가장 높은 경도를 보였다. 반면 폐어웨이 B에서는 전혀 답답이 조성되지 않은 모래지반으로 폐어웨이 A와는 전혀 다른 결과를 나타냈다.

이러한 결과로 인해 폐어웨이 A 지역의 배토층(약 5cm 두께) 하부인 식재층 구간이 건설 시 토양 개선을 실시하지 않은 관계로 토성이 불량하며 특히 토양물리성이 악화되어 있었다. 물리성은 심히 경화되어 투수에 의한 토양하층으로의 수분 이동이 저조하여 배수불량의 직접 원인이 되는 것으로 분석되었다. 또한 배수불량의 결과로 인해 토양 내 산소가 부족하

토양 내 수분함량은 페어웨이 A의 경우 지표면으로부터 5cm 깊이까지 35%의 수분 함량을 보였으며, 그 이하로는 점차 감소하여 표토 20cm 지점에서는 17%의 수분 함수율을 보였다. 배수불량 지역은 모두 잔디뿌리층 (0~15cm)인 상토 상층부의 수분 함량이 과다이며 특히 뿌리층인 0~8cm 지역에는 수분함량이 30% 이상으로 뿌리의 호흡곤란을 야기 시켜 잔디의 생육을 현저히 감소시킨 것으로 분석되었다.

- 잔디를 떼어낸 후 표토층에 입도가 균일한 모래 (토양분석 필수)를 10cm와 토양개량 재를 혼합한 후 경운하여 토양갱신.
- 상토층 20cm의 토양을 입도가 균일한 모래 상토층(Sand cap)을 설치하는 방안.
