부분방전 검출을 이용한 22.9kV 배전케이블 실선로 결합 검출

Defect Detection of 22.9kV Distribution Line based on the PD Detection

Abstract - 부분방전 검출을 이용한 XLPE 케이블 진단은 중간 및 종단 접속부의 계면에 존재하는 결함을 검출할 수 있는 가장 효과적인 방법으로 제시되고 있지만 현장의 큰 노이즈로 인하여 신뢰성 있는 진단이 쉽지 않다. 하지만 국내에서 많은 연구가 이루어진 송전케이블 진단 기술을 바탕으로 배전케이블 진단에 적용하여 종단 접속부에서 발생한 부분방전을 성공적으로 검출하였고 해체 조사를 통하여 결함을 검출하였다. 본 논문은 참고문헌[1]에 발표한 논문에 연결되는 논문으로 전편은 2004년 2월 부분방전 검출사례를 보고한 논문이고 본 논문에서는 8월 계획정전을 통하여 문제된 접속함을 교체한 후 해체조사를 통하여 결함을 검출한 사례보고이다.

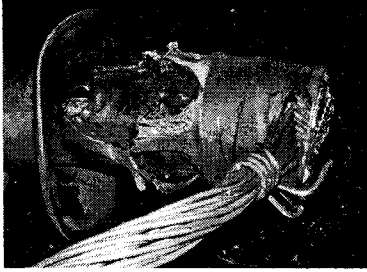
그림 2. 배전 케이블 중단접속부에서 발생한 절연과피 사진

그림 2는 그림1의 VCB 판넬에 설치되어 2002년에 운전 중 절연과피 사고가 발생된 케이블 종단 접속부 사진으로 반도전층이 끝나는 스트레스 콘 부분에서 절연과피가 발생되었으며 배전 케이블 사고의 상당부분을 차지한다. 이러한 유형의 사고는 부분방전 진단법을 이용하여 사고가 발생되기 전에 진단 가능하다.

이와 같은 결함의 경우 부분방전이 지속적으로 발생되면, 그림2와 같이 절연체가 열화되어 절연체 관통 절연과피 사고가 발생할 것으로 사료된다.

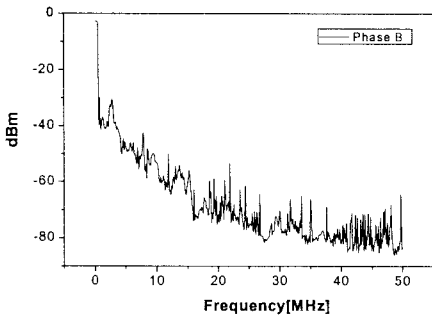
그림 3. 배전 케이블 중단접속부의 노이즈 스펙트럼 (HFCT 센서 이용)

그림 3은 중단 접속부의 절지선에 HFCT 센서를 설치하여 측정된 노이즈 스펙트럼으로 저주파 대역에서 고주파 대역까지 전대역에 걸쳐 큰 노이즈 신호가 존재하고 부분방전 신호와 유사한 펄스성 노이즈가 존재함을 알 수 있다. 이러한 노이즈로 인하여 부분방전 검출법을 이용한 배전케이블 중단 접속부 진단은 쉽지 않다. 따라서 배전케이블의 중단 접속함을 신뢰성 있게 진단하기 위해서 여러 종류의 센서와 측정시스템을 적용하였다.

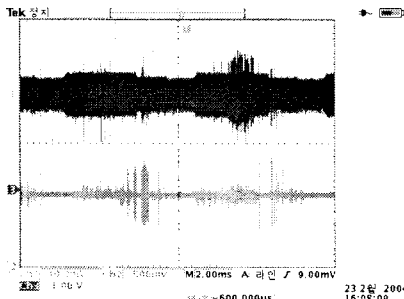
(a) CH 1: 초음파 센서, CH2: HFCT 센서

배전케이블을 진단시 적용한 부분방전 측정센서는 유도성 센서, 용량성 센서, 초음파 센서, UHF 센서를 적용하였다. 그림 4(a)는 초음파센서와 HFCT 센서를 이용하여 검출한 부분방전 신호이다. 그림 4(b)는 HFCT 센서에서 검출된 β -q-n 부분방전 패턴으로 B 부분은 코로나로 인한 전형적인 패턴을 나타내었고 A 부분은 부분방전이 발생된 주기와 초음파 센서에서도 크게 검출된 것으로 보아 접속함 내부에서 발생된 신호로 판단하였다.

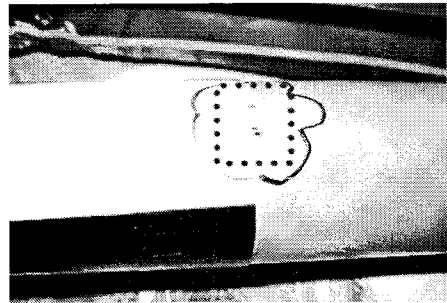
그림 5. 반도체층 돌기 부분에서 발생한 절연체 탄화흔적

그림 5는 절연과피 사고가 발생한 그림 2와 같은 종류의 R사의 중단접속부에서 발견된 현상이다. 중단 접속부 작업과정에 있어서, 외부 반도체층과 절연체사이에 스트레스 제어 마스틱을 감고, 실리콘 그리스를 도포한 후에 Stress Cone을 결합하여야 하나, 스트레스 제어 마스틱 과 실리콘 그리스 작업과정을 하지 않아 반도체층의 절단부의 돌기 부분에 고전계가 인가되어 부분방전 (Surface Discharge)이 발생된 것으로 분석하였고 탄화 된 흔적의 시작 부분에는 반도체 돌기가 발견되었다.

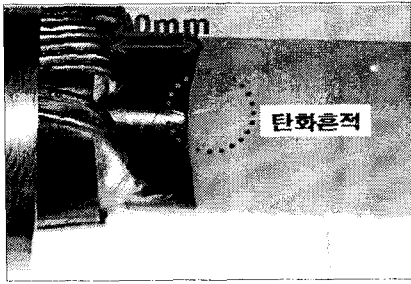
그림 6. 반도체층 제거 치수 불량

22.9kV CN/CV 케이블에서 M사 종단 접속부의 시공은 중성선과 외부 반도체층 사이의 길이가 40mm를 유지하고, 그 위에 반도체 테이프를 감아야 하나 입수한 모든 M사의 종단 접속부가 중성선과 외부 반도체층 사이의 길이가 20mm 안팎으로 남기고 그 위에 반도체 테이프 처리를 하였다[그림6]. 이 경우 반도체-절연체간에 고전계가 인가되므로 부분방전이 발생될 가능성이 크다.
