인입선 분기함의 안전대책에 관한 연구

하태현*, 배정호, 이현구, 김대경, 하윤철
한국전기연구원

Safety Countermeasure of the distribution box of service wire

This paper described insulation breakdown mechanism of distribution box of service wire, analysis of electric shock path and safety countermeasure of distribution box of service wire.

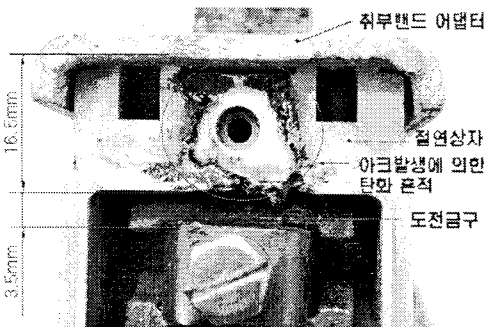
그림 2. 인입선 분기함의 아크발생 흔적

저압 수용가에 전원을 공급하기 위하여 배전전주의 완철에 고정시켜 사용하는 인입선 분기함의 구조는 그림 1과 같다[1]. 그림 2는 인입선 분기함의 절연상자에 아크가 발생된 것을 보여주고 있다. 그림 3은 누전의 진행에 따른 인입선 분기함의 소손 과정을 나타낸 것이다. 그림 2와 그림 3을 기초로 해안지역에 설치된 인입선 분기함의 누전의 진행 과정을 살펴보면 다음과 같다.

⑤ 이온경로의 형성에 의해 상도체와 접지 사이에 누설전류가 흐르면서 인입선 분기함의 상부에 아크가 발생하고, 아크열에 의해 절연체가 탄화되면서 수분이 들어갈 수 있는 틈이 점차로 커진다.

한전구매시방서(RS115-107 인입선 분기함)에 의하면 인입선 분기함의 방수에 대한 검사사항 항목이 없으므로 해안 등 염분 및 수분 침투가 용이한 지역에서는 절연상자의 뚜껑부분은 고무 패킹 등을 이용하여 방수 처리하고, 전선 삽입부는 시공 후 실리콘 등을 이용하여 방수 처리하며, 이미 침투한 물은 절연상자 하부를 통해 배수가 가능한 구조로 설계할 것으로 판단된다. 만약 인입선 분기함의 결함을 보완 할 수 없다면, 정기적인 정밀 점검을 통해 절연상자에 아크 발생 흔적이 있는 것을 조기에 발견하는 것도 한 가지 방법이라고 사료된다.

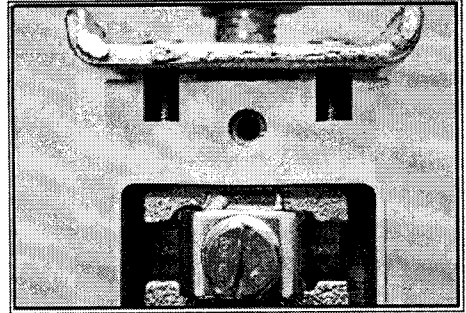
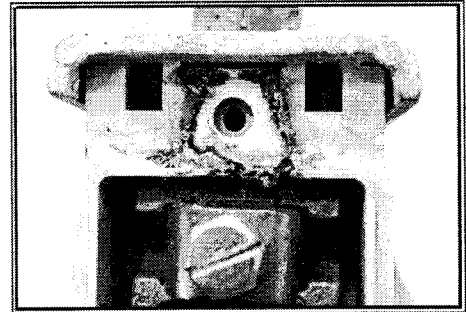
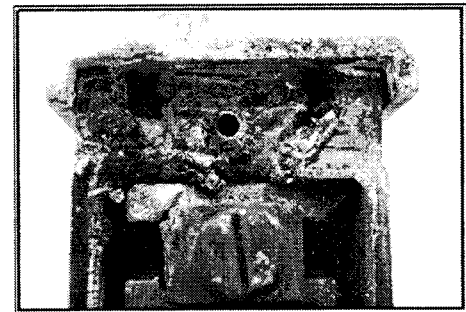
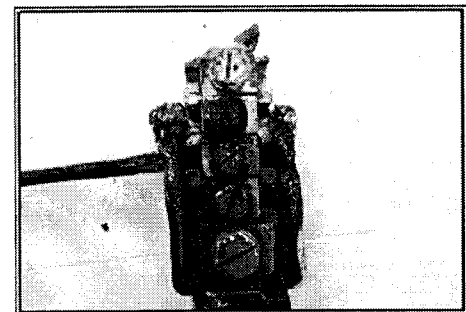
그림 3. 누전의 진행에 따른 인입선 분기함의 소손과정

① 해안에 위치한 전주의 완철에 취부된 취부밴드 어댑터와 인입선 분기함에 전도도가 높은 염분이 부착한다. 해수의 전기저항률(염분이 3.43[%]인 경우: 0.2[Ω·m])은 빗물의 전기저항률(100[Ω·m])에 비해 약 1/500배로써, 해수가 빗물보다 전류를 잘 통하게 하는 성질이 있다[2].

② 인입선 분기함의 본체와 덮개사이에 염분을 포함한 수분이 침투한다.

③ 수분이 누적되어 인입선 분기함 내부에서 물방울이 형성된다.

④ 물방울이 내부에 떨어질 때 도전금구 본체 최상부와 취부밴드 어댑터 사이에 이온경로가 형성된다.

⑥ 이 과정이 계속될 경우 염수가 벌어진 틈을 통해 점증적으로 유입되면서 누설전류는 점점 더 커지고, 결국에는 상도체가 접지에 전기적으로 연결(1선 지락)되면서 이때 흐르는 큰 지락전류에 의하여 인입선 분기함이 아크 발생과 함께 소손된 것으로 분석된다.

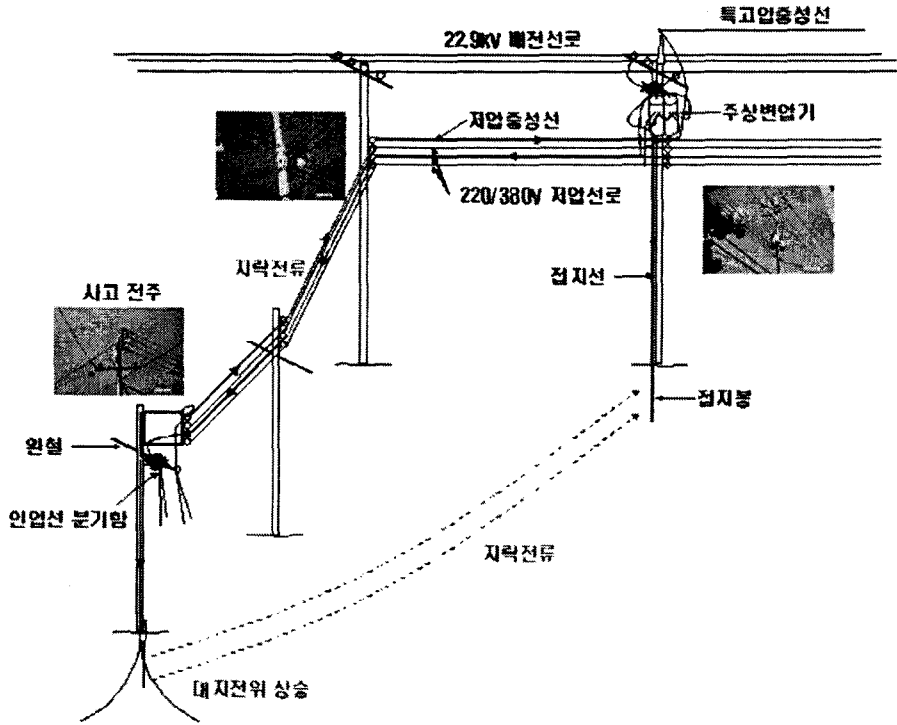
그림 3. 누전의 영향

그림 4와 같이 사고 전주는 인근의 전주에 있는 주상변압기(단상 변압기 3대, Y결선)로부터 22.9kV를 220/380V로 강압하여 공급받고, 특고압중성선과 저압중성선은 연결되어 접지되어 있다. 전주의 완철은 저압중성선과 전주 접지에 연결되며, 인입선 분기함의 도전금구는 상도체에 연결되어 있다. 인입선 분기함의 취부밴드 어댑터(강재)는 취부밴드 U볼트 및 너트(강재)에 의해 접지된 완철에 고정되어 있다. 결론적으로 특고압중성선, 저압중성선, 전주의 완철 그리고 인입선 분기함의 취부밴드 어댑터는 접지되어 있다.

② 인입선 분기함이 접지된 완철과 도통되어 1선 지락사고가 일어날 경우 지락전류의 대부분은 저압중성

선을 통해 인근 전주의 주상변압기로 귀환되며, 일부의 전류는 전주의 접지와 대지를 통해 인근 전주의 주상변압기로 귀환된다.

③ 저압중성선을 통해 귀환되는 전류는 주상변압기의 부하전류로 작용하며, 과전류에 의한 주상변압기의 소손을 초래한다.

④ 전주의 접지와 대지를 통해 귀환되는 전류는 전주 주변에 국부적인 대지전위상승을 일으켜 인명사고(감전사고)를 초래한다.
