벽면 모델링을 이용한 저압용 일체형 코드의 화재 확산 패턴

(The Fire Dispersive Patterns of the Power Cord Sets for Low Voltage Appliances in Wall-modeling)

한국전기안전공사 부설 전기안전연구원

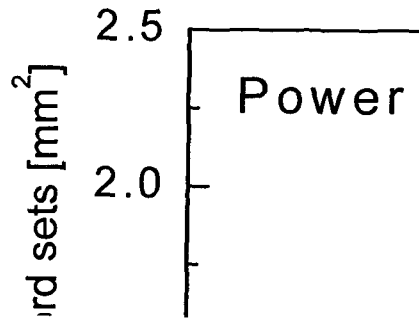
그림 2. 외부화염에 의한 일체형 코드의 단락 시간
Fig. 2. The short-circuit time of power cord sets (vinyl) according to external flame

그림에서 알 수 있듯이, 비닐코드의 전선 굵기가 굵어짐에 따라 착화 후 단락까지 이어지는 시간은 늘어나는 것을 알 수 있다. 0.75[mm]의 경우 착화에서 단락까지 이어지는 시간은 약 20초 전후로 나타났으며, 1.25[mm]의 경우는 30초 전후, 2.0[mm]의 경우는 40초 전후에서 단락이 발생하였다. 비닐코드 0.75[mm]는 0.18[mm] 전선이 30가닥으로 구성되어 있고 1.25[mm]는 0.18[mm] 50가닥 그

리고 2.0[mm]은 0.26[mm]의 전선이 37가닥으로 구성되어 있다. 이에 각 전선의 내부피복 직경은 각각 1.1[mm], 1.5[mm], 1.8[mm]로서 전선이 굵어짐에 따라 직경이 늘어났다. 따라서 일체형 코드 속의 두 전선의 피복이 외부 화염에 의해 녹는 시간은 다르고 단락까지의 시간이 각각 달라지는 것을 알 수 있다. 절연피복이 같은 재질에서의 외부화염에 의한 단락까지의 시간은 전선의 굵기에 따른 선형관계를 가지고 있음을 알 수 있었으며 피복 재질이나 피복 두께의 상향조정으로도 화재에 의한 인명, 재산피해를 어느 정도 줄일 수 있을 것으로 판단된다. 또한, 피복의 두께가 늘어남에 따른 화재 시 다량의 유독가스 발생을 최소화할 수 있는 무독성 난연재료의 사용이 요구된다.

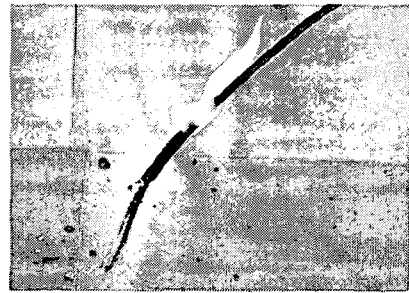
그림 5. 용단된 후, 고무 코드의 화재 진행
 Fig. 5. The fire progress of power cord sets(rubber) after the wire is disconnected

그림 5는 화염이 진행되고 있는 고무 코드를 근접하여 촬영한 것이다. 이 고무 코드는 화염이 가해진 이후 플러그에 근접될 때까지 소화되지 않고 지속적으로 화염이 타 들어가는 것을 확인할 수 있었다.

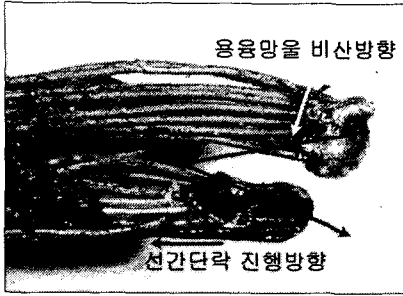
(a) 전원 측

그림 6은 외부화염에 의해 단락된 비닐 코드(0.75[mm])를 실제 현미경으로 확대하여 분석한 것이다. (a)는 전원 측으로 용융 망울은 두 전선에 각각 형성되고, 전선은 동색을 띄었으며, 두 전선 사이는 완전히 탄화되어 절연물은 남아 있지 않은 것을 확인할 수 있다. 전원 측의 경우는 외부화염에 의해 1회의 단락에 의한 섬락이 일어나는 것이 아니라 연속으로 단락이 일어났으며, 두 전선 사이의 절연물은 완전히 탄화되고 두 전선 사이에 약간의 틈이 생겼다. 이는 그림 4에서 비산 및 용단이 된 후 전원 측 비닐 코드는 화재가 자연소화되지 않고 계속 진전되고 있으며, 차단기가 동작하지 않아 계속 전원이 공급되고 있는 상태에 의한 것으로 단락 현상이 여러 번 발생하는 것을 확인하였다. 반면에 (b)의 부하 측에서는 용융 망울은 크고 두 전선 사이의 절연물은 완전히 탄화되지 않은 형태를 나타내었다. 이는 고속카메라에 의한 분석에서 알 수 있듯이 비산 및 용단된 후, 부하 측의 전원공급은 차단되어 에너지의

공급은 더 이상 이루어지지 않기 때문에 두 전선 사이의 탄화물이 남아 있는 것으로 판단된다. 또한, (a)과 같이 용융망울의 비산 방향은 부하 측의 용융형태를 보고 추정이 가능하고 반대로 선간 단락의 진행방향은 선간 가장 인접한 부분으로부터 전원 측 방향으로 진행되었음을 확인할 수 있다. 전원 측 용단전선에서 용융 부분은 대부분 단락이 발생할 때 용융망울이 되어 비산되고 일부는 전선에 부착되어 있는 것을 볼 수 있다.

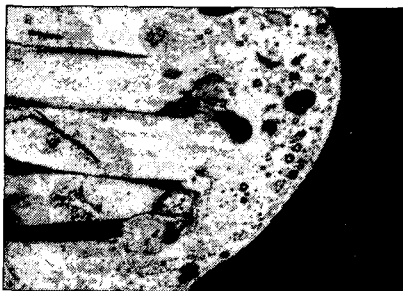
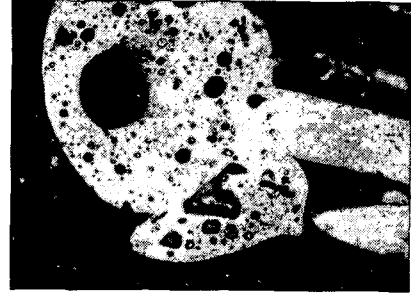
그림 7. 비닐코드 0.75[mm]의 금속단면 사진
Fig. 7. The metallurgical picture of power cord sets(vinyl) melted by external flame

그림 7은 용단된 비닐 코드의 금속 단면 사진을 나타낸다. (a)와 (b)는 각각 전원 측 및 부하 측 용단부분의 단면조직으로 외부화염에 의해 피복이 소실되고 단락될 때 생성되는 여러 형태의 구멍(void)과 주상조직이 나타났다. 또한 외부화염에 의한 단락은 주위의 온도가

높아 냉각 속도가 느리기 때문에 구멍이 전체적으로 나타나 있다. 2차 단락흔의 주 특징은 경계선이 거의 없고 주상조직이 방향성을 가지고 있지 못하다는 데 있다. 비닐코드의 절연피복은 열에 약한 특성을 가진다. 따라서 외부화염으로 내부로 화재가 진행될 경우 일반적으로 먼저 소손되는 외피에서부터 흡열피크의 변화가 나타나며, 적외선분광기를 이용하여 분석을 실시하였다.

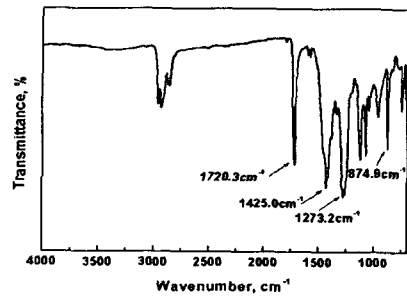
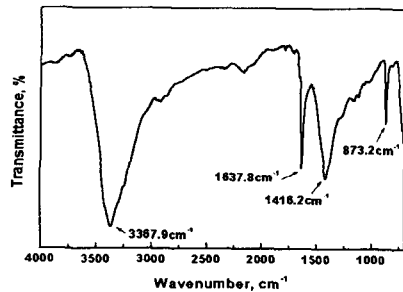
그림 8. 비닐 코드의 흡광피크
Fig. 8. The absorption peak power cord sets(vinyl)

그림 8은 비닐 코드의 절연피복 흡광피크를 나타낸다. 그림 (a)은 정상상태의 흡광피크를 나타내며, 그림 (b)은 외부화염에 의해 두 전선 사이의 탄화된 절연피복의 흡광피크를 나타낸다. 정상상태에서의 흡광피크는

1720.3[cm⁻¹], 1425.0[cm⁻¹], 1273.2[cm⁻¹], 874.9[cm⁻¹]에서 흡광피크가 나타나는 것을 확인하였다.

그림 (b)은 외부 화염에 의해 소손된 것으로 3367.9[cm⁻¹]에서 나타난 흡광피크는 정상상태의 (a)에서는 나타나지 않았던 것으로 이는 유기질이 탄화되어 내부의 탄소가 공기 중에 있는 수분과 결합한 일반적인 흡광피크이다. 따라서 열에 의해 절연피복이 소손되었음을 확인할 수 있다. 이때 (a)에서는 1720.5[cm⁻¹]의 흡광피크가 나타나지만, (b)에서는 그 흡광피크가 없는 것을 확인할 수 있다. 대신 탄화된 재료가 공기 중의 산소와 재결합한 것으로 추정되는 1637.8[cm⁻¹]에서 흡광피크가 나타나는 것을 확인하였다. 이외에 1272.5[cm⁻¹]에서의 흡광피크도 (b)에서는 나타나지 않았다.
