건설현장의 수전설비 및 배·분전반의 현장실태 분석

(The Analysis of Field Condition for Power Receiving System and Patch and Panel Boards at Construction Sites)

한국전기안전공사 부설 전기안전연구원

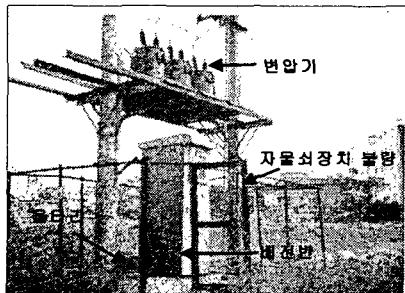
그림 6. 불량한 자물쇠장치의 일례
Fig. 6. Example of a bad lock

수전설비에 의한 전기안전 위험성을 유형별로 살펴보면 수전실 울타리 및 자물쇠장치 불량에 기인한 사고 위험, 수전실의 충전부접촉에 의한 사고 위험, 전선로의 높이가 낮아 차량 및 중장비의 접촉에 의한 사고 위험, 분진, 염분 등의 환경요인에 의한 절연커버의 절연열화로 인한 사고 위험 등 다양하게 위험요소가 존재한다. 특히, 그림 6은 H 변대형의 일례이며 자물쇠장치가 불량이거나 울타리가 파손되는 등 불안전 요인을 갖고 있는 상태이다.

표 1에서는 수전설비의 자물쇠장치 상태에 대한 분석 결과를 나타내었다. 자물쇠장치를 필요로 하는 수용가 21호중 자물쇠장치가 양호한 현장은 18호(86%)이며 자물쇠장치의 설치, 교체, 보수 등이 필요한 현장은 3호(14%)로 나타났다. 자물쇠장치가 불량하거나 미설치된 경우 전기상식이 부족한 작업인부나 일반인들이 출입할 수 있어 감전사고 발생 가능성이 있으며 실제 감전사고가 발생한 사례가 있어서 시급한 개·보수가 필요하다.

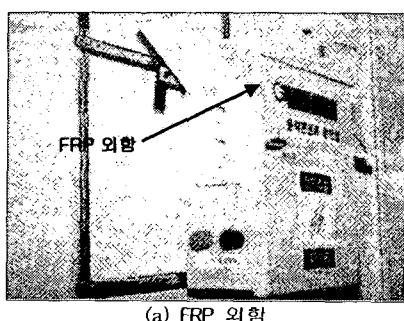
(a) FRP 외함

어 이에 대한 충분한 안전대책을 수립하기가 쉬운 일이 아니지만 공사진행과 더불어 누전차단기 설치, 분전함에 대한 접지시설 및 시건장치, 작업안전 교육강화 등 공사 전반에 걸친 주도 면밀한 작업계획을 통해 감전사고는 충분히 예방할 수 있다. 일부 현장에서는 그림 10(a)와 같이 FRP(Fiberglass Reinforced Plastics)외함으로 규격화하여 견고하며 감전사고가 없도록 제작 사용하는 곳도 있으나 그림 10(b)와 같이 대부분 배분전함이 불량하여 감전사고 발생우려가 높은 것이 현실이다.

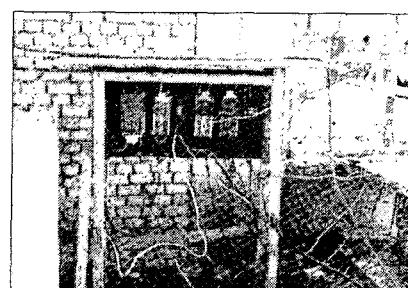
(b) 불량하게 설치된 개폐기

개폐기류에 의한 감전사고 유발요인으로는 충전부 노출 또는 보호장치가 없어 작업자가 충전부에 쉽게 접촉되어 발생하는 것이 대부분이다. 방호장치인 외함이나 뚜껑이 없거나 파손된 경우, 접촉단자 부위의 전선 피복이 과도하게 벗겨진 경우, 누전차단기의 미설치 등으로 감전사고가 발생할 수 있다. 건설현장의 분전반내의 개폐기류로는 거의 대부분 배선용차단기(MCCB)와 누전차단기(ELB)를 사용하고 있었고, 극소수의 일부 장소에서는 커버나이프스위치(CKS), 나이프스위치(KS)를 사용하고 있었다. 그림 11(a)는 아크릴로 충전부를 방호하고 관리상태가 양호한 개폐기 설치실태를 나타내며 그림 11(b)는 외함 및 차단기 뚜껑이 파손·소손되고

충전부가 노출된 불량한 개폐기 설치의 일례를 나타낸다.

배선용 차단기는 부하설비의 과부하, 단락사고 또는 전로의 저락사고 등에 의한 이상으로부터 전로와 부하설비를 보호하기 위해 전원을 차단하는 역할을 한다. 배·분전함에 있는 누전차단기(ELB)나 배선용차단기(MCCB)는 별도의 방호장치가 없어도 차단기 그 자체는 몰딩되어 있으므로 접속단자 충전부분의 절연상태가 양호하다면 별다른 위험은 없으나 차단기들을 연결하기 위한 버스바와 전선의 경우는 방호장치가 필요하다. 따라서, 노출된 버스바나 전선을 절연테이프, 절연페인트 등으로 절연을 시켜 감전 사고를 방지하도록 하는 것이 바람직하다. 커버나이프스위치(CKS) 및 나이프스위치(KS)의 경우, 관리 소홀로 인해 뚜껑이 털락, 파손 또는 손상되어 충전부가 노출될 우려가 상당히 높으므로 이러한 설비에 의한 감전재해를 방지하기 위해서는 배·분전함에 시건장치를 설치하여 취급자 이외에는 사용할 수 없도록 하여야 할 것이다.
