배전용 폴리머 피뢰기의 전기적 특성시험

(Electrical Characteristics Test of Distribution Polymer Lightning Arresters)

Abstract

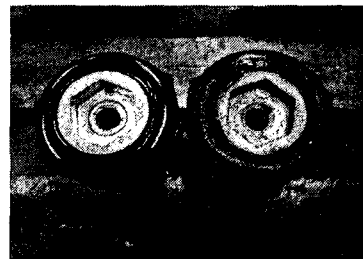
그림 2. 단로기의 수분침투(시료 2)
Fig. 2. Water permeation in disconnector

단로기의 침수 시험 조건은 다른 시료와 동일한 조건에서 실시하였다. 그림 2은 침수 10일 후 시료 2에 부착되어 있던 단로기이다. 신품(좌측) 단로기와 비교해 볼 때 수분 침투가 되었다는 것을 육안으로 확인 가능하였으며, 20일 후에는 시료 1과 3의 단로기 모두에 수분이 침투한 것으로 나타났다. 표 4는 침수 시험동안 단로기의 저항 값 변화를 나타낸 것이다.

단로기 내부로의 수분침투를 확인하기 위해 시료 2에 설치되어 있던 단로기를 분해하여 건조한 후 저항을 재 측정한 결과 신품과 동일한 값으로 회복되는 것을 확인하였다.

- 단로기는 시료 모두가 수분 침투가 있었으며 기밀유지에 개선이 필요하다.
- 모든 시료의 하우징 특성피크가 표면열화에 의해 감쇄되었다
- 접촉각은 침수 시간에 따라 초기는 증가하는 경향을 보였는데, 이는 표면으로 저분자량 확산과 관련이 있는 것으로 사료되며, 침수 시험이 계속되면서 시료 2와 시료 3의 발수성은 급격히 감소하였다.

이상과 같이 소자를 포함하는 FRP 와인딩을 애관에 삽입하는 폴리머 피뢰기의 수분침투 저항성이 약한 것으로 나타남으로서 구조개선이 필요하며, 단로기 또한 수분억제 능력이 취약한 것으로 나타났다. 이처럼 단로기 내부로 수분이 침투하면 고장 피뢰기를 선로에서 분리하는 능력이 상실되기 때문에 폴리머 피뢰기 폭발고장의 원인이 될 가능성이 있는 것으로 판단된다.

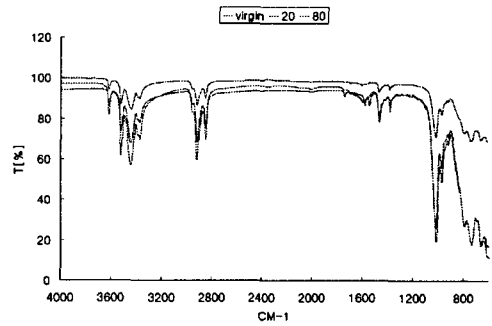
그림 3 FTIR 분석파형(시료 1)
Fig. 3. FTIR(specimen 1)

침수 시킨 시료의 표면 화학구조 변화를 분석하기 위하여 FTIR을 사용하였다. 시료가 불투명하여 적외선 투과가 어렵기 때문에 전반사(ATR: attenuated total reflection) 기법을 사용하여 분석하였으며, 시료의 표면은 별도로 세척하지 않았다. 적외선 분광기를 사용하여 폴리머 피뢰기 갓 표면의 화학구조를 분석한 결과가 그림 3에 나타나 있다. 분석한 시료가 모두 유사한 특성을 나타내어 시료 1의 결과만을 대표적으로 나타내었다. 그림 3을 보면 침수 기간이 증가함에 따라 분자 내 C-H 운동과 관련이 있는 2960 cm^{-1} 과 1460 cm^{-1} 의 파수에서 피크가 크게 감소하였다. 이는 침수로 갓 표면으로 충전제가 노출되는 chalking 현상에 의해 피크가 차폐되었기 때문인 것으로 판단된다.
