Field aged 태양전지모듈의 노화현상에 따른 전기적 특성 관찰

강기환, 유권종, 안형근*, 한득영*
한국에너지기술연구원, 건국대학교*

Observation of Electrical Properties in Field-aged Photovoltaic Module

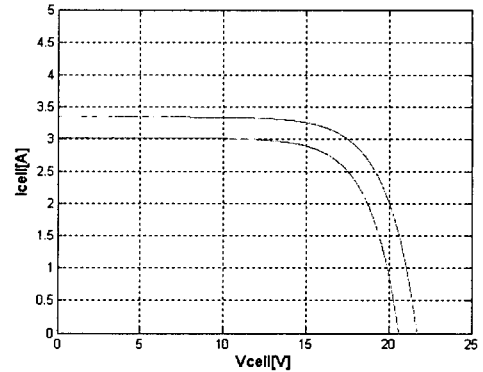
그림 3. 전극 산화된 PV모듈의 I-V Curve

그림 3은 1998년 국내에서 제조된 53W급 단결정 실리콘 태양전지모듈로써, 전극 부분이 산화되어 노화되었을 경우 설치 전과 설치 후 현재의 I-V 특성곡선을 보여주고 있으며, 설치 전 초기 사양은 개방전압(Voc) 21.7V, 단락전류(Isc) 3.35A, 최대전압(Vmp) 17.4V, 최대전류(Imp) 3.04A이다.

그림 3에서 보는바와 같이 설치 전의 I-V Curve는 설치 6년 후 약 16%의 출력 저하 현상이 나타났다. 이는 태양전지 표면 전극이 산화되어 전극 접촉저항의 증가에 의한 태양전지의 직렬저항이 증가하여 결국 태양전지의 출력 손실을 가져온 결과라 할 수 있다.

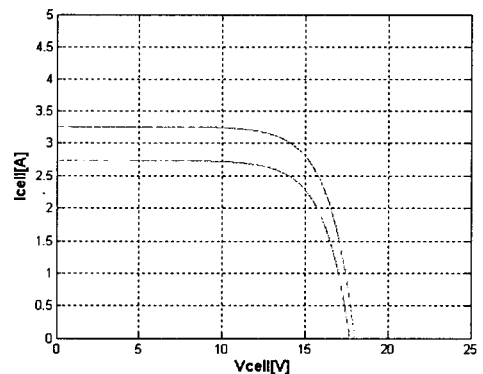
그림 4. 변색된 PV모듈의 I-V Curve

그림 4는 1986년도에 제조된 외국산 태양전지모듈로써, 18년동안 외부환경에 노출되어 자외선에 의해 EVA sheet가 심하게 변색된 태양전지모듈의 I-V 특성곡선을 보여주고 있다. 태양전지모듈의 초기사양은 개방전압(Voc) 18.0V, 단락전류(Isc) 3.26A, 최대전압(Vmp) 14.5V, 최대전류(Imp) 2.9A, 최대출력(Pmax) 42W이다.

그림에서 보는바와 같이 변색된 태양전지모듈의 I-V Curve는 일사량의 변화에 따른 태양전지의 I-V 특성과 일치하는 것으로써, 자외선에 의한 EVA sheet의 변색이 태양전지 표면에 도달하는 태양빛의 투과율을 방해하므로써, 설치 전 초기의 42W의 발전출력보다 약 20% 저하된 33.5W의 출

력을 나타내었다.

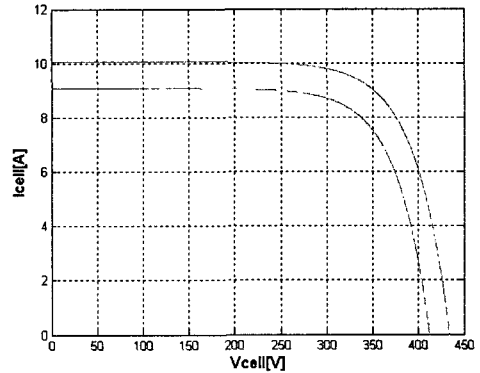
그림 5. 전극 산화 PV시스템의 설치 전후 I-V Curve

표 1은 2개의 array에 설치된 태양전지모듈의 설치 전과 설치 후의 전기적 특성을 비교하여 나타내고 있으며, 그림 5와 그림 6은 자연광원에서 실측한 array의 I-V Curve와 실측데이터를 근거로 하여, 일사량이 AM1.5 조건에서 설치 전과 설치 후의 I-V Curve를 산출하여 비교한 결과를 보여주고 있다.

자연광원법에 의해 측정된 I-V Curve는 수시로 일사량이 변화하기 때문에 정확한 비교 데이터는 얻을 수가 없다. 따라서 그림 5와 그림 6은 실측하여 얻은 출력값을 근거로하여 MATLAB을 이용하여 노화 전후의 태양전지모듈의 I-V Curve 비교하여 나타내었다.

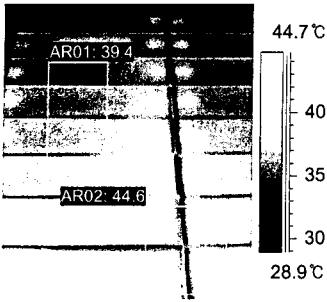
그림 7. 부하 개방상태의 열적온도분포 특성

그림 7은 태양전지모듈의 열적 온도분포 특성을 관찰하기 위하여 적외선 열화상장치를 이용하여 태양전지 어레이의 표면온도를 측정하였다. 이 결과는 태양전지모듈에 부하를 연결하지 않고 개방 상태에서 측정한 결과이며, 이때 양쪽 단자박스가 위치한 부분이 약 5°C 정도 높은 것으로 나타났으며, 실제로 노화현상이 시작되지 않은 태양전지모

듈의 경우는 위와 같은 결과를 나타내고 있다고 보고하고 있다.[4]

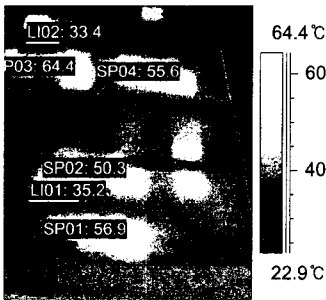
그림 8. 전극 산화된 PV시스템의 열적온도분포 특성

그림 8은 표면 전극이 산화된 태양전지모듈의 열적 온도분포 특성을 보여주고 있으며, 표면온도가 낮은 부분과 높은 부분의 차이는 약 30°C 이상을 나타내었다.

이러한 현상은 그림 8과 같이 일부 태양전지모듈의 전극이 산화되어 주변에 영향을 주는 현상과는 다르게 그림 9와 같이 전체적으로 태양빛의 투과를 감소시키는 EVA sheet의 변색 현상이 열적 온도특성에는 안정적인 것으로 판단된다.

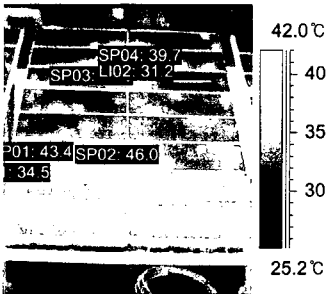
그림 9. 변색된 PV시스템의 열적온도분포 특성

그림 9는 EVA sheet가 변색된 태양전지모듈의 열적 온도분포 특성을 보여주고 있으며, 표면온도의 차이는 약 15°C 정도로서, 그림 10의 전극 산화된 태양전지모듈의 열적 온도분포 특성 보다는 낮은 온도차의 특성을 나타내었다.
