## 연속재현기법을 이용한 이안제 제두부의 수리학적 안정성 분석

### Hydraulic stability analysis at the head of rubble mound breakwater by the real process method

**Key Word :** Stability(안정성), Head(제두부), Real process method(연속재현기법),  
Rubble mound breakwater(방파제)

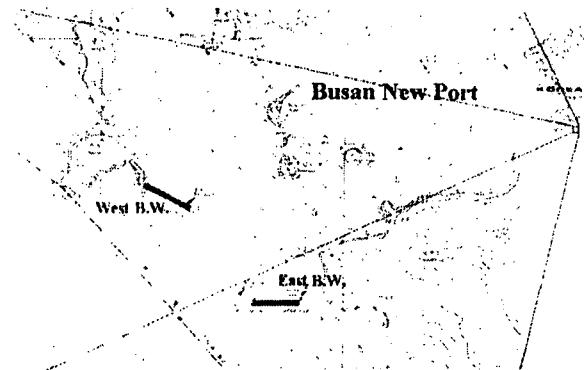
Fig. 1. East Breakwater in Busan new port.

또한 많은 해안시설물이 유실 및 파손 되었으며 그중 태풍 “매미” 내습으로 부산신항 동방파제 서측 두부축에 피해가 발생하였다.

부산광역시 가덕도 서면에 위치한 부산신항 동방파제는 금번 태풍 “매미”로 인해 항로측 두 부구간 상치 1SPAN이 침하·전도되었으며, 두 부의 정수면 부근 및 T.T.P(32t)가 유실되었으며, 각종 주변시설의 피해가 발생하였다.

금번 방파제 피해 중 특이한 점은 서측 제두부의 만의 파괴이다. 제간부의 20t의 T.T.P의 교란 외에 큰 피해는 없었으며, 대부분 제두부 32t의 T.T.P가 파괴되어 배후면으로 이동하는

피해와 피복재의 파괴로 중간피복재 및 내부 사석의 흡출이 발생하였으며, 상치콘크리트 또한 전도되는 피해가 발생하였다.
