부산 연안지역에서의 태풍 매미 재해특성 분석

Disaster Characteristics Analysis of Busan Coastal Areas by Typhoon Mae-mi

ABSTRACT: We surveyed the coastal structure damages due to the typhoon "Mae-mi" which heavily struck Korean peninsula in September 12, 2003. The survey revealed the typhoon induced high tides and strong winds were the main causes especially in Busan areas. Though some experimental real time coastal monitoring stations captured the typhoon movements at the critical time, more systematic and complete systems should be implemented to save human lives and properties from huge typhoon disasters.

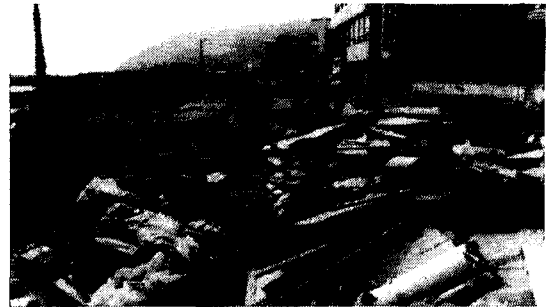
Fig. 6 A fish town around Song-jung

Fig. 6은 부산 송정 해수욕장 주변의 연안구조물과 횃집이나 상점의 피해 사진이다. 주로 해안가에 위치한 건물들이 피해를 많이 입었다.

그리고 시간을 두고 장단기적으로 구조적, 비구조적인 대책들이 마련되어야 한다. 특히 부산지역에서 가장 피해가 심했던 곳은 송도, 해운대, 광안리, 청사포 등인데, 모두 해안가에 위치한 시설물에 대한 피해이다. 대부분 상가나 주거지역인 이곳의 건물위치는 해안가에서 불과 10~30여m도 채 이격되지 않아 해일에 대한 피해가 극심하였다. 이에 대한 대책마련으로 해안지역의 건축 규제법을 강화하여 해일로 인한 침수피해를 줄일 방안을 강구하여야 할 것이다.
