터널 쟁구부 붕괴 사면의 안정성 해석 및 보강 대책 사례 연구

민경남, 윤진오, 이태선(대원토질)

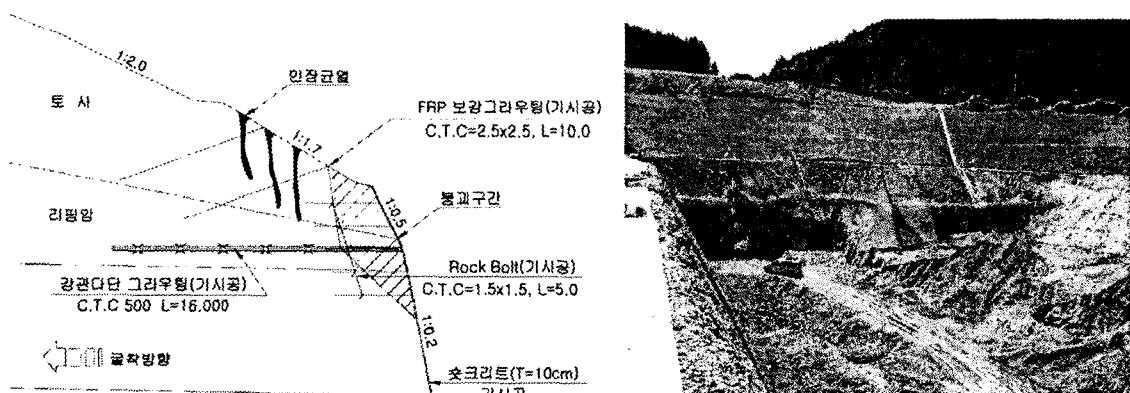
그림 2. 붕괴단면 및 현장전경

붕괴구간은 절취 직후 2004년 7월 장마시에 쇄기형태로 발생하였다. 이후 전면부에 Rock Bolt와 Shotcrete가 설치되었고 터널굴착을 위한 강관다단그라우팅이 시공되었으나 터널정면부의 매립경계에서 슬라이딩이 다시 발생하였으며 배면 내에서도 인장균열이 계속 진행되어 현재 지반자립이 어려운 상태에 있다(그림 2, 3).

Rock Bolt는 일반적인 경향에 비해 짧게 설치되었으며 타입각은 수평으로 타입되어, 강우시에 불연속면을 따라 유동하는 지하수의 공극수압이 Rock Bolt와 Shotcrete의 보강효과를 감소시킨 것으로 판단된다. 붕괴현황을 요약하면 (표 1)과 같다.

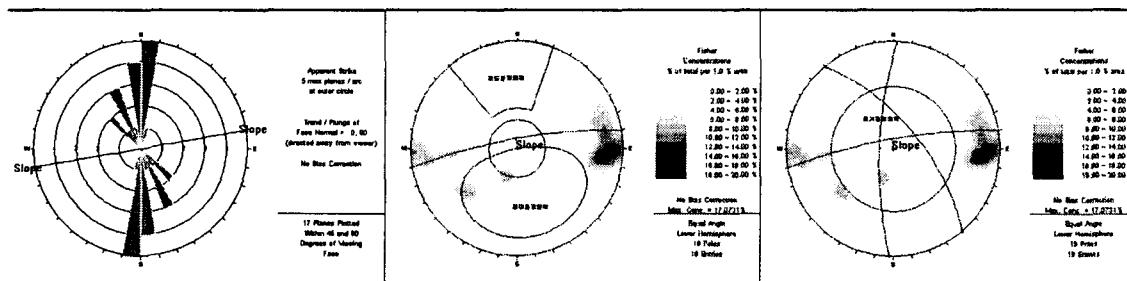
표 2. 상행방향(상), 하행방향(하) 평사투영 결과

- 절취비탈면의 방향 : 79/350
- 절리면 기본 마찰각 : 30°

예상 파괴	평면파괴	전도파괴	쐐기파괴
	△	×	○
○ : 발생, △ : 국부적 발생, × : 발생 않음

- 해석
결과
- 불규칙한 불연속면에 의해 평면파괴 가능성 있음.
 - 전도파괴 가능성 없음.
 - 심하게 교란된 불연속면에 의해 쐐기파괴 발생.

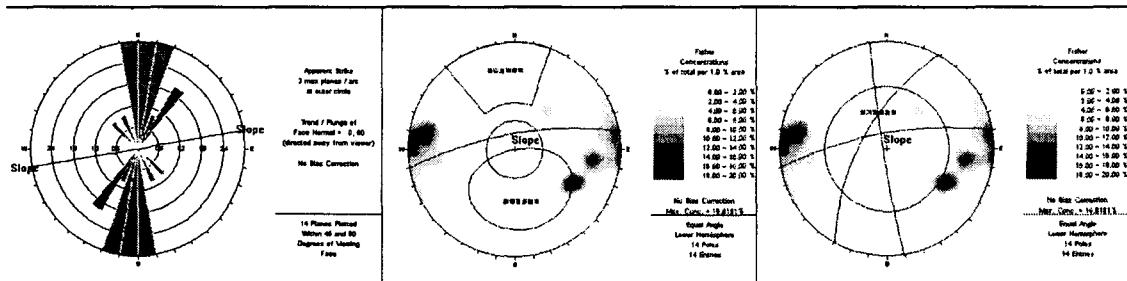
- 절취비탈면의 방향 : 73/350
- 절리면 기본 마찰각 : 30°

예상 파괴	평면파괴	전도파괴	쐐기파괴
	△	×	○
○ : 발생, △ : 국부적 발생, × : 발생 않음

- 해석
결과
- 불규칙한 불연속면에 의해 평면파괴 가능성 있음.
 - 전도파괴 가능성 없음.
 - 심하게 교란된 불연속면에 의해 쐐기파괴 발생.

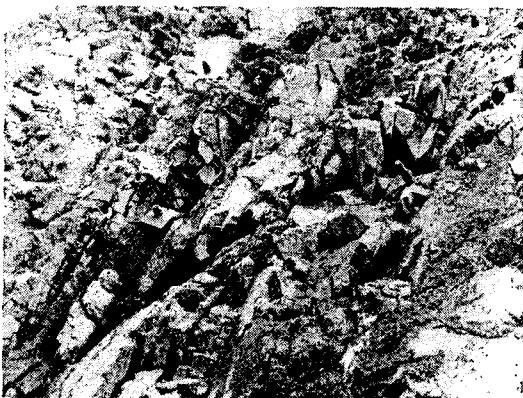
대부분의 불연속면은 단층과 관입 등의 지질구조작용으로 균열이 심하며 풍화가 내부 깊숙이 진행되어 공극율이 크게 나타난다. 일반적으로 암석내의 공극은 상호 연결되어 지하수의 유동에 큰 영향을 미치며 공극수압이 작용되어 강도가 저하되기도 하며 풍화가 진행됨에 따라 최대 20%까지 공극률이 증가하는 것으로 알려져 있다(그림 4).

그림 4. 절리 및 균열이 발달한 풍화암

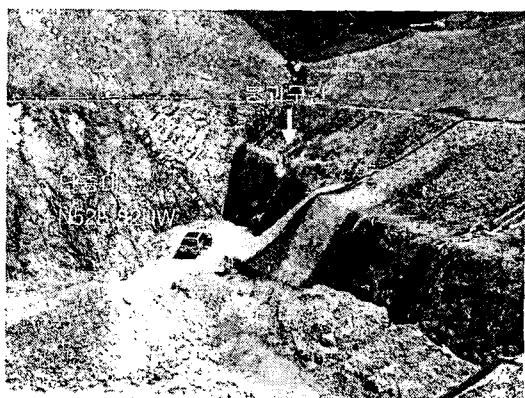
조사지역은 적어도 2회 이상의 단층작용이 발생된 것으로 인지된다. 절취면 주변 엽리면의 방향이 교란되어 있는 것은 후기 변성작용 동안에 형성된 단층작용에 의한 것으로 판단되며 그 시기에 따라 강도와 운동량이 변한 것으로 추정된다(그림 5). 편마구조(Gneissosity)인 엽리는 전 구간에 발달하는 가장 중요한 면구조로 굴진방향과 일치하는 불연속면 N16W 84NE 와 사교하고 있다.

그림 5. 상행방향 단층대

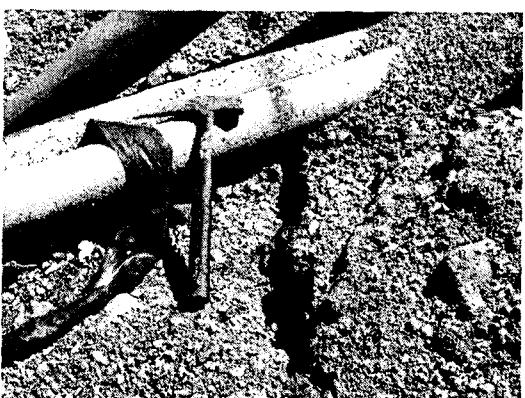
터널 직상부 배면에 분포하는 매립층은 강자갈 규모의 사력층으로 구성되어 있다. 사면파괴 후 매립층에서 폭 5~10cm의 인장균열 5매가 진행되어 침투수의 유입을 더욱 가속화 시키고 있다(그림 7).

그림 7. 배면내 인장균열

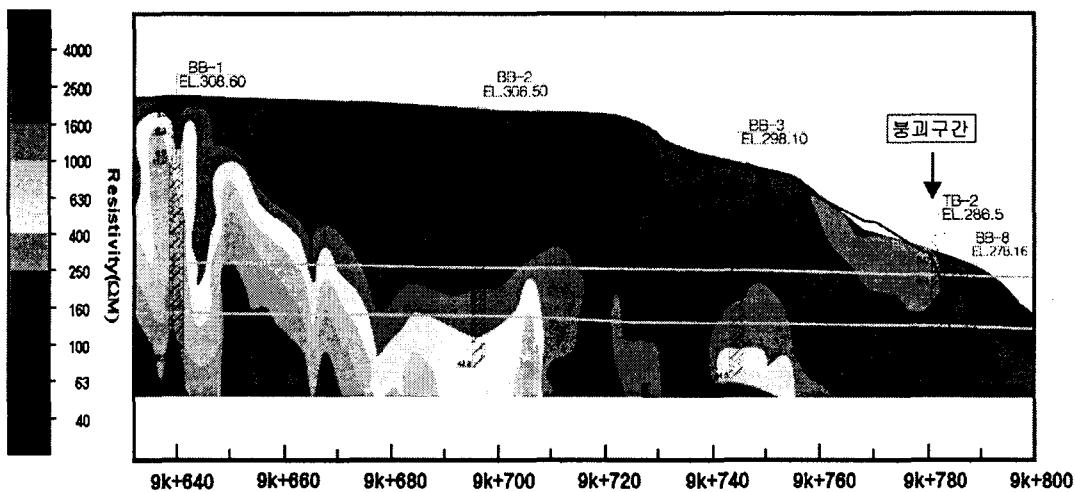
그림 8. 전기비저항탐사 결과

탐사결과 전반적으로 풍화대의 심도가 10~15m의 두께로 분포하는 것으로 확인되었다. 이러한 결과는 지표지질조사 결과와 일치하는데 기반암을 구성하는 화강편마암의 수평적, 수직적인 차별풍화의 양상에 따른 절리와 균열에 기인한 것으로 판단된다.

측선 Sta.9+760~9+780 사이에 두께 4~5m의 고비저항대가 지표면 하 약 2~3m 지점에 분포하고 있다. 이는 풍화암과 매립층의 경계에 퇴적된 나뭇가지 등에 의한 유기물로 풍화대에 비해 상대적인 고비저항대를 보이는 것으로 추정된다.

지표지질조사 및 시추조사와 비교하였을 때 저비저항대는 매립층과 풍화대로 구분된다. 봉괴와 연관된 주불연속면 N16W 84NE 방향은 연장이 양호한 불연속면이 지중까지 연속되어 상대적으로 낮은 저비저항 분포대가 깊은 심도에서도 발달한 것으로 판단되며 이는 시추코아의 풍화대 심도와 전기비저항탐사와 일치하는 경향을 보이고 있다(그림 8).
