이암·세일 지역에서의 사면시공사례 (대구-포항 고속도로 9공구)

Construction of Rock Slope at Mudstone and Shale Region (The 9th Section of Daegu-Pohang Highway)

김용일, 황낙연, 이내용 ((주)대우건설)
백기현, 노종륜 ((주)대우건설 기술연구소)

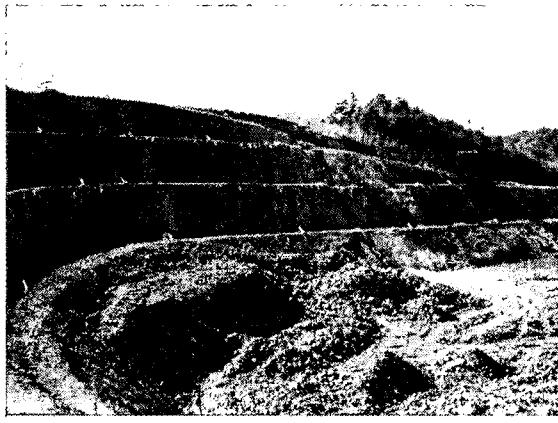
그림 3. 사면의 전경

본 지역은 대구-포항간 고속도로 건설공사 제9공구 다산터널 시점부로서 STA. 65+200 ~ 260에 이르는 구간이다(그림 3). 이 지역에서 1차적으로 사면붕괴가 발생하여 붕괴된 암반을 걷어내고 암반사면구배를 완화하여 공사를 실시하던 중에 사면 상단부에서 부분적으로 암반이 이완(절리, open)되고 인장균열이 관찰되며 그 상태가 계속 진행되어 이에 대한 대책 마련이 필요하게 되었다.

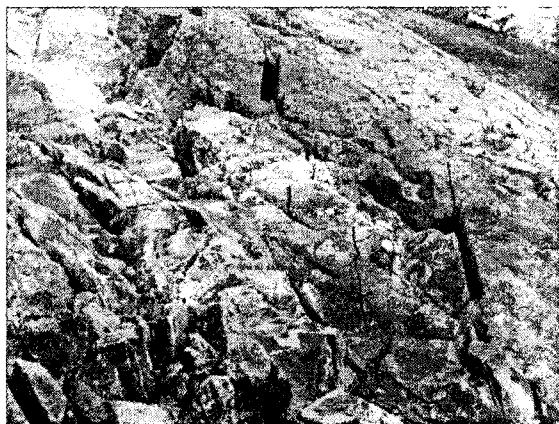
또한 붕괴된 토체를 걷어내면서 하부지반이 비어있는 상태를 유지하게 되었고, 이로 인해서 상부지반을 지지할 수 없게 되면서 이완이 진행되었다. 지반이 이완되면서 절리와 층리가 오픈되었고, 이러한 지반이완의 범위가 커지면서 상부지반에 인장균열(tension crack)이 발생한 것으로 판단된다. 당초 인장균열은 사면과 도로가 만나는 지점에서 관찰되었고, 그 폭과 범위가 작게 나타났으나, 인장균열은 도로 안쪽까지 확대된 상태로 지반이완의 범위가 점점 커지고 있는 것으로 보인다(그림 4, 5).

그림 4. 붕괴된 부분의 상단에 인장으로 균열 발생

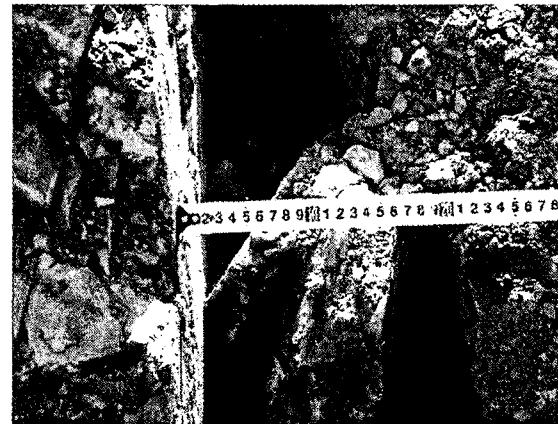
그림 5. 좌측부 균열 (원자반과 활동토괴 사이)

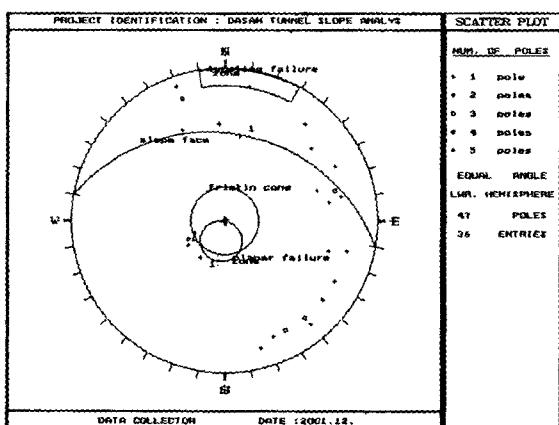
그림 6. 평면파괴 및 전도파괴 해석

앞서 설명한 바와 같이 연속성이 양호한 3조의 절리군이 발달되어 있고, 사면방향과 사교하는 층리가 발달되어 있으며, 점토성분이 협재되어 있다. 층리가 주 활동면으로 작용하고 있으며, 해석결과 (그림 6, 7) 층리와 수직경사의 절리 N60~80E/80~85SE에 의해 평면과 쪘기파괴가 복잡한 형태의 사면파괴가 발생하는 것으로 나타났다.

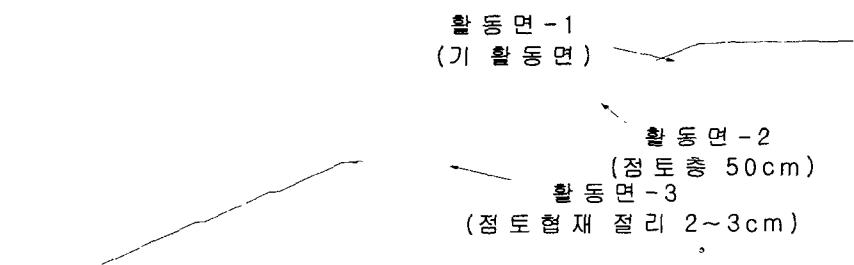
그림 8. 예상 파괴 활동면

사면의 안정성을 평가하는 안전율은 건기시의 안전율을 1.5, 우기시의 안전율을 1.2로 최소안전율을 정하였다. 지질조사 및 현재 법면에 노출된 면을 참고로 지층구분을 실시하였으며, 안정 검토시에 건기시에는 지하수위가 전혀 없는 것으로 보았으며, 우기시에는 지표면까지 완전포화된다고 가정하였다. 예상파괴 활동면은 그림 8과 같다.

현 상태에서 예상 파괴 활동면 1, 2, 3에 대한 한계평형법을 이용한 안정성 해석결과, 표 7과 같이 기준 안전율을 만족하지 못하는 것으로 나타났다. 따라서 본 지역의 사면은 적절한 사면안정 공법을 적용하여 사면의 안정성을 확보하여야 할 것으로 판단되었다(그림 9, 10).

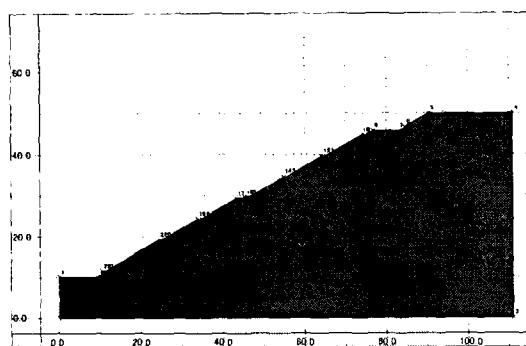
그림. 9 안정성 해석(예상파괴면1-건기시)

본 지역에서 발생한 사면의 거동 형태는 기본적으로 사면의 안전을 부족으로 발생하는 것이지만, 표면부의 풍화암이 급속히 풍화되면서 전단강도가 낮아지는 결과로 인한 원인도 있는 것으로 판단된다. 표의 결과에서 보듯이 강우시 배면의 지하수의 유입에 의하거나, 표면수에 의해 지반의 풍화가 급속히 진행되면 사면의 안정성은 아주 낮아지는 결과를 초래할 것이다. 본 과업 대상사면이 전체적인 안정성을 만족하지 못하고 추가 사면의 활동 위험을 내포하고 있으므로 적절한 사면의 보수·보강을 실시하여야 할 것으로 판단된다. 또한 발생한 붕괴면까지는 이미 심한 교란이 일어났으므로 완전히 제거한 후에 보강공을 실시해야 될 것으로 판단되었다.

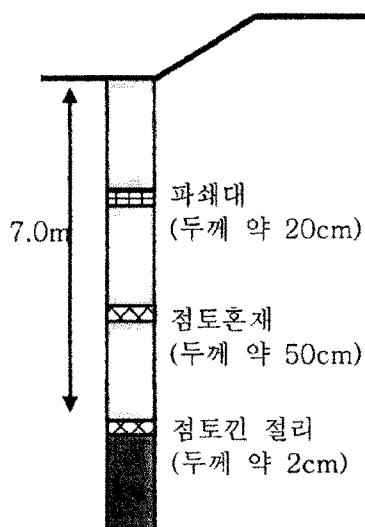
그림 11. 지질주상도

본 지역은 사면의 활동이 쇄기형태로 발생하였으나, 하부지층에 대해 조사한 결과, 파쇄대에 의한 일부 상부지층이 활동을 일으킨 것으로 판단되어 진다. 그림 11의 지질주상도 결과에서 보듯이 조사위치 아래 2.5m 정도에 파쇄대가 존재하는 것으로 조사되었다. 이 파쇄대가 활동을 일으킨 면으로 판단되나, 그 아래 5.0~5.5m에서 점토가 혼재한 지층이 존재하고, 또 7.0m 지점에서도 2~3 cm 정도의 점토가 낀 절리면이 존재하므로 장기적인 안정성을 확보하기 위해서는 7.0m 지점까지의 활동면에 대한 보강이 이루어져야 할 것으로 판단된다.

본 사면의 활동은 파쇄대층으로 이미 붕괴가 발생하여 활동을 일으킨 토기는 심하게 교란되었고, 절리틈도 최대 60cm 정도로 발생하였기 때문에 붕괴토끼를 그대로 유지하면서 안전율을 증가시키는 방법은 부적절할 것으로 판단된다. 따라서 이미 붕괴가 발생한 면까지 토끼를 모두 제거하는 공사가 선행되어야 할 것이다. 이때 좌측(STA. 65k+240)으로는 붕괴면과 이루는 각도가 매우 크므로 붕괴토끼 제거 시 경사를 완화시키는 것이 안정적인 공사를 도모하는데 유리할 것이다. 또 향후 보강공을 적용하는데 있어서도 붕괴면과 어느 정도의 단차를 맞출 필요가 있다. 대책공법으로는 다음 표 8과 같은 대안이 제시되었고 각각에 대한 안정 해석이 수행되었다.
