# 발전용 베어링 손상평가를 위한 초음파 측정 연구

## A Study on the Ultrasonic Measurement for Damage Evaluation of Power Plant Bearing

Sang-Guk Lee

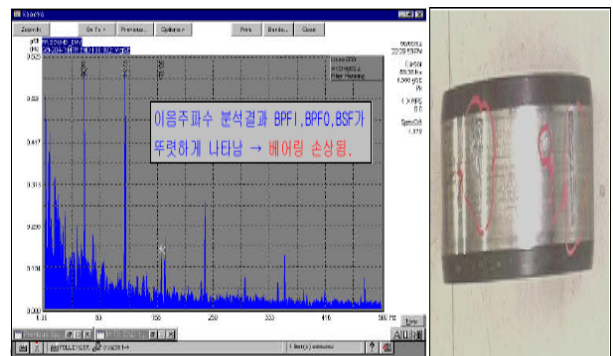
Fig.5 Frequency analysis result according to bearing damage

Motor End 측에서 이상소음 발생을 초음파 이음분석결과를 나타낸 것으로서 이음주파수 분석결과 BPFI, BPFO, BSF의 주파수가 뚜렷하게 진폭이 증가되었음을 알 수 있다. 즉 베어링은 Fig.5와 같이 손상되었음을 확인할 수 있다.

베어링을 분해한 결과 베어링 Race Way 및 Roller에 심한 Spalling Damage 발생되었음을 알 수가 있으며 손상에 대한 원인은 첫째, 최초 조

립시에 베어링의 Race Way에 발생된 미세 손상이 발생된 후 진전하며, 둘째, 정상 운전 중 베어링 Grease에 이물질 침투 후 미세손상으로 진전한다. 또한 셋째, 운전 또는 정지 시에 전기적인 Arc 충격력이 가해져 미세손상 발생 후 진전하고 넷째, 약 50,000 시간 장기사용에 따른 피로 수명 한계에 도달하게된다. 따라서 향후 재발방지 대책을 위해서 베어링에 Grease 주입 등 주기적인 점검을 통해서 손상을 방지하여야 한다.

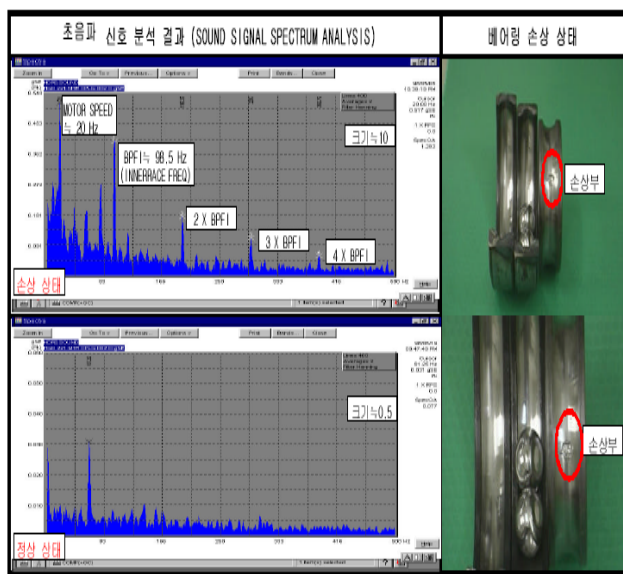
Fig.6 Ultrasonic signal analysis result according to bearing damage

Motor Coupling측 볼베어링에서 이상소음 발생을 초음파 이음분석결과를 나타낸 것으로써 이음주파수 분석결과 BPF의 주파수가 뚜렷하게 진폭이 증가되어 정수배인 1X, 2X, 3X, 4X의 진폭값을 알아보기 위한 조화주파수 분석을 통해서 베어링 INNER-RACE에 손상이 발생되어 진전된 것이다.

MOTOR SPEED ≃ 20 Hz 이며, INNERRACE 주파수인 BPFI ≃ 98.5 Hz이었다.

과 같으며, Fig.6의 좌측 그림에서 주파수 진폭이 증가되었음을 알 수 있었으며, 분해결과 Fig.6의 우측 그림과 같이 손상된 내륜에 볼이 통과되면서 발생된 신호임을 알 수 있다.
