표 1. 황장지구 절토사면 현황자료

도로폭(m)	길이(m)	높이(m)	방향	낙석(m ³)	이격거리(m)	소단	배수시설
측정값	13	153	28	N20W, 45SW	50	3~5	2	없음

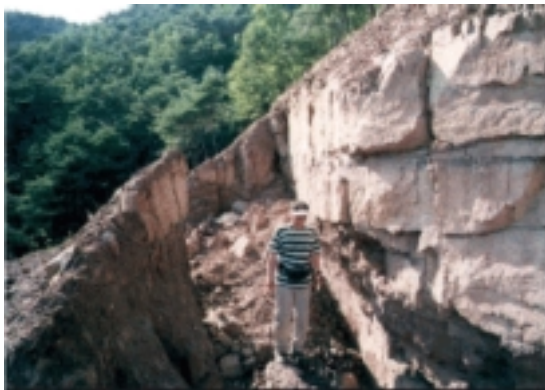
그림 2. 절토사면내 인장균열 발달상황

인장균열부의 절토사면 안정화 대책공법으로 시점부에서 70m까지 계단식 옹벽 및 지지식 2단 앵커를 시공하여 절토사면의 안정화를 도모하고 있다. 상부부분에 발달하는 인장균열 및 암괴가 이완된 블록에 대하여는 그라우팅을 실시하여 이완된 암반의 균열부를 일체화하는 방안이 제시되었다. 중점부에는 반중력식 옹벽 및 전도방지용 앵커를 설치하여 암반의 거동을 억제하도록 설계되어 있다. 현지점에서 중점부의 대책방안은 미시공된 상태이다. 그림 2는 지반 거동이 발생한 시점인 2001년 7월 1차 조사 당시의 상황을 나타낸 사진이며 그림 3은 항구 대책공법안으로 적용된 계단식 옹벽의 시공후 측면사진이다.

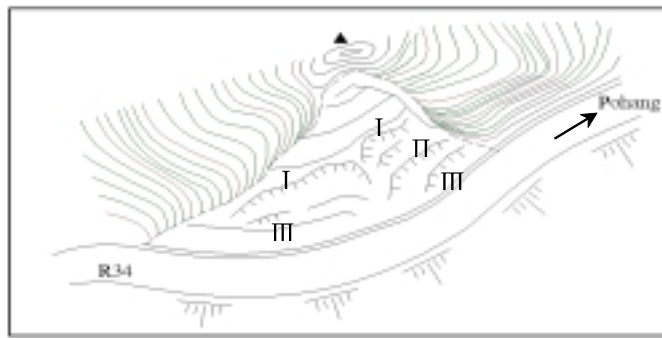
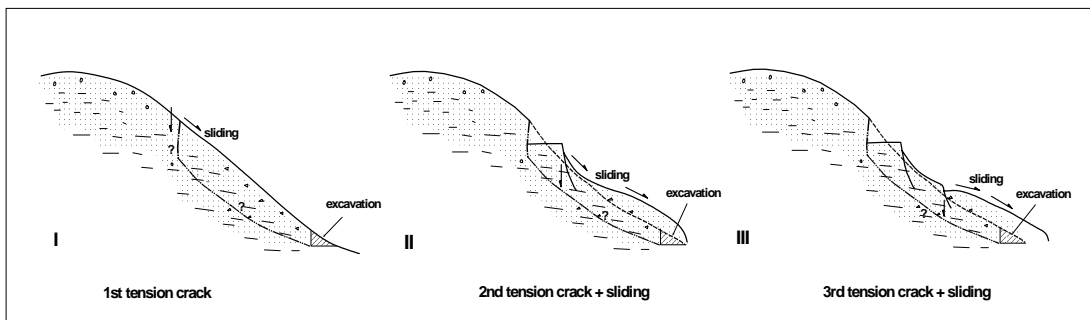
그림 5. 붕괴 절토사면 평면도 및 진행과정 모식도

본 절토사면의 붕괴는 전체 3번의 지반변이가 발생하였으며 부분적으로 1번의 인장균열이 발생한 것으로 추정한다. 해당 절토사면의 붕괴에 대한 메카니즘을 살펴보면 그림 5와 같이 나타낼 수 있다. 그림 5(a)는 본 절토사면의 평면도를 나타낸 것이며, (b)는 붕괴 진행과정을 도시한 단면을 보여준다. 지반이동의 발생기구는 크게 퇴행형(retrogressive type)과 전진형(progressive type)으로 구분할 수 있다(신윤식, 1998). 본 현장의 경우, 초기 지반의 활동은 하부 지지력의 제거에 의하여 인장균열이 발생하였다. 이후 교란된 지반은 여름철 강우와 동반하여 전진형 사면 붕괴의 형태로 재활동(reactivation)한 것으로 해석된다.

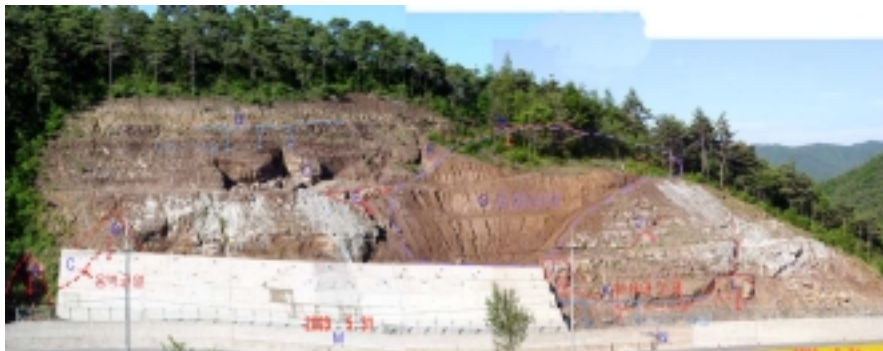
그림 6. 절토사면 계측기 설치 전경사진

본 현장의 경우, 절토사면 내 인장균열의 거동 뿐만 아니라 계단식 옹벽의 거동도 추가로 측정하기 위하여 총 5개의 단면을 선정하였다. 각 단면마다 3개에서 4개의 계측센서를 설치하여 총 17개의 신축계 센서를 부착하였다. 계측센서 평면도는 그림 6, 7과 같다. 적용된 신축계 센서의 특징을 살펴보면 센서의 정밀도는 $\pm 0.1\text{mm}$, 가용온도는 $-80\sim 120^\circ\text{C}$, 재질은 스테인리스 스틸/특수 플라스틱으로 되어 있다.

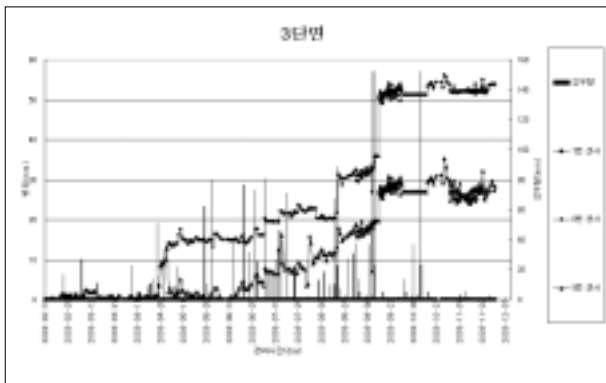
그림 11. 3단면 계측결과 분석 그래프

상기에서 진술한 시스템과 센서를 이용하여 수집된 자료를 분석하였다. 그림 8~12는 신축계 설치 5개 단면에 대한 계측결과를 나타낸 것이며, 그림 13은 단면별 평균치를 구하여 전체적인 경향을 분석한 것이다. 그림11에서 보듯이 최대 변이를 발생한 계측센서는 T-15로 누적변이량 400mm에 해당되며, 다음으로 T-11, T-16번 센서가 이동이 심한 것으로 나타났다. 또한, 그림 10의 T-8번 센서는 변이량이 52mm로 다소 적은량으로 나타났으며 점차 수렴되는 양상을 보이고 있다. 수집된 자료를 검토한 결과 절토사면의 하단부 계단식 옹벽이 설치된 구간은 지반의 거동을 인지하기 어려울 정도이나 하부의 대책 방안이 미설치된 구간은 절토사면이 점차 이동(sliding)하고 있는 양상으로 나타났다. 또한, 강우량과 이동량과도 매우 관계가 밀접하여 강우가 집중될 때 변위 발생이 두드러지게 나타나고 있는 것이 지시되고 있다.

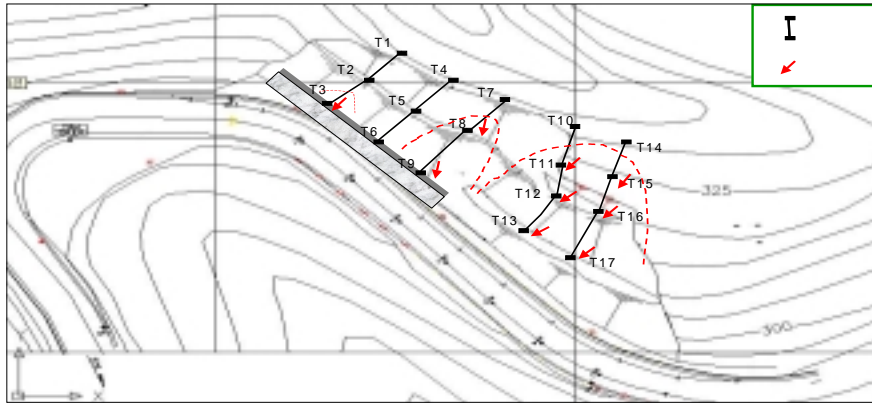
그림 14. 계측결과에 대한 변위 분석

수집된 자료를 이용하여 벡터량으로 환산하여 평면도에 도시하면 그림 14와 같다. 결과 붉은색 점선의 방향으로 지반이 거동하는 것으로 분석되었다. 향후 동결기를 맞아 동결 용해 작용의 영향으로 다소 간의 거동이 예상되고 있으나 현재 계측결과에서는 지반의 거동이 없는 것으로 판단된다.
