CNG 충전시설 내구안전성 및 소음도 연구

박용환 · 정용식

호서대학교 환경안전공학부

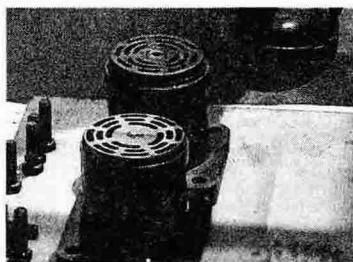
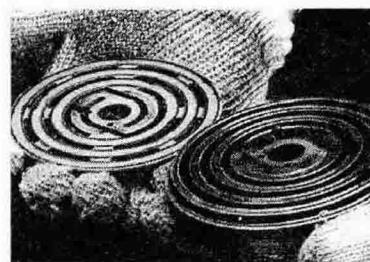
Fig. 2. 파손이 자주 발생하는 압축기 부품 예

두 충전시설의 경우 압축기 제조회사 및 모델이 서로 달라 가스누설이나 부품 파손 부위가 조금씩 다르기는 하였지만, 가스 누설이나 부품의 교체는 대부분 압축기내 O-링이나 밸브 부품의 파손 또는 마모로 인하여 발생된 것이 가장 많은 것으로 분석되었다. 이는 압축기 내에서의 고압 압축과정에서 응력의 증가와 함께 온도도 상승하기 때문으로 고온에서의 피로 현상으로 파손이 일어나고 있음을 추측하게 한다.

A 충전소의 경우 압축기에서의 O-링이나 밸브 플레이트의 파손 주기는 약 4~6 개월 간격으로 발생하고 있는 것으로 조사되었으며, B 충전소의 경우 약 5~6개월에 1회꼴로 트러블이 발생하였던 것으로 나타났다. 결국 O-ring 및 밸브 플레이트 등 압축기의 핵심부품에 대한 내구성이 약 4~6개월 정도인 것으로 나타나, 갑작스런 파손으로 인한 가스누설을 방지하고 설비의 안정적 운용을 위해서는 적어도 핵심부품의 교체주기를 3~4개월 단위로 할 필요성이 있으며, 운영 효율을 증대시키기 위해서는 향후 부품의 내구성 증대를 위한 개선 노력이 아울러 필요한 것으로 분석되었다.

a) 압축기 1단 흡입, 토출밸브

b) 밸브 plate 및 suction seat

- (1) 배관 및 저장용기의 누설이나 균열 성장, 벽두께 감소 등 충전시설의 안전성에 직접 영향을 미치는 경우는 발생하지 않았으며, 다만 외부 도장이 취급 소홀로 벗겨졌거나, 용접부 후처리 불량으로 박리가 일어나 이에 대한 신속한 조치가 요망되었다.
- (2) 압축기 부품의 파손은 부품의 피로 내구성 부족으로 추정되었는바, 조기 파손 부품에 대한 성능 개선이 이루어 질 때까지는 압축기에 대하여 약 3~4개월 단위의 정기적인 성능 점검 및 부품 교환이 뒤따라야 할 것으로 분석되었다.
- (3) 압축기로 인한 환경소음은 국내외 기준치를 약간 상회하거나 근접해 있어 최근 생활소음 기준치의 강화 추세에 비추어 이에 따른 민원을 사전에 방지하기 위해서는 이중 방음벽의 구축 또는 압축기의 저소음화 노력이 지속적으로 필요하다고 본다.
- (4) 차량운전자에 대한 안전교육 강화와 모든 CNG 차량에 대해 주유구를 개방 한 채 차량 시동 시 경보음과 함께 시동 자체가 불가능하도록 본질적인 안전 대책이 필요하였다.

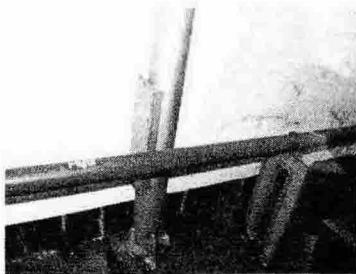
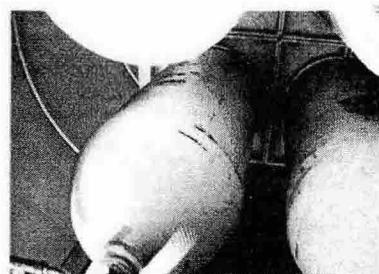
Fig. 3 충전시설 배관 및 저장용기에 대한 육안검사

충전설비의 육안검사 결과 Fig. 3에서 보는 바와 같이 A, B 충전시설 모두 저장 용기나 배관라인의 도장 일부가 손상을 입어 약간의 녹이 발생하고 있는 것으로 조사되었으며, 즉시 재도장이 필요한 것으로 판단되었다. 설치초기 배관에 대한 액체침투탐상검사(PT)를 실시한 후 후처리를 전혀 하지 않아 도장의 일부가 박리되어 일어나고 있었고, 또한 그 도색된 자리 밑의 용접부에는 녹이 발생되고 있는 것으로 관찰되었다.

a) 배관

b) 저장용기

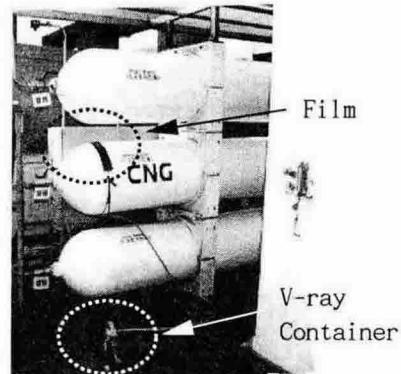
Fig. 4 방사선투과 검사 위치

충전소 저장용기의 두께변화 및 결함성장 여부를 조사하기 위하여 KS D 0227에 따라 RT(Radiographic Testing) 비파괴검사를 실시하였다. RT(장비명: TEN 660, Amersham)는 방사성 동위원소인 Ir-192를 사용하여 저장용기 내부의 결함을 검사하는 방법으로 Fig. 4와 같이 용기에 하중이 가장 많이 걸리는 위치를 지정하여 검사를 수행하였다. A 충전소의 경우 3개, B 충전소의 경우 6개의 저장용기가 있었으며 각 용기에 대하여 1~2장씩을 촬영하여 총 13매를 촬영하였다.

검사 결과 두 충전소의 저장용기 모두 검사 기준에 미달하는 살두께 감소 및 결함이 관찰되지 않아, 고압으로 반복 사용하였음에도 불구하고 여전히 안전한 것으로 판명되었다.

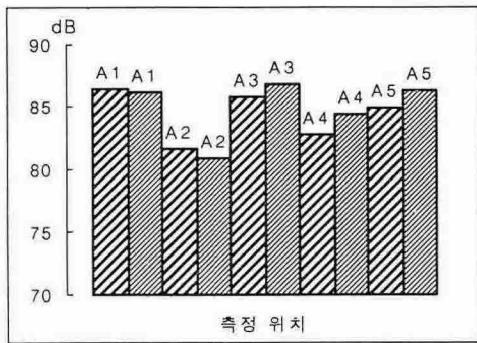
Fig. 5 A-충전시설 내부 위치별 소음
(▨ 높이 150cm, □ 높이 80cm)

A 충전소의 방호벽 내에서 압축기 정지 중의 소음도는 약 53dB이었는데, 압축기 가동 시에는 측정위치에 따라 약 83~87dB을 기록하였다. 측정 높이에 따른 차이는 거의 없거나 2dB 미만인 것으로 나타났다. 방호벽 외부 작업장에서의 소음도는 충전기 부근에서 약 76dB, 이보다 더 멀어진 사무실 외부에서는 약 70dB, 사무실 내부에서는 약 56dB을 나타내어 작업소음기준(10m 거리에서 75dB)을 1dB 정도 벗어난 것으로 나타났다. 이는 측정시의 기후 및 시간대, 기기의 측정오차를 고려할 때, 완전히 기준을 벗어난 것이라고는 할 수는 없지만 야간작업 등을 고려할 때 보완이 필요하다고 판단되었다. 방호벽 외부 거리에 따른 소음도 측정에서는 Fig. 6에서와 같이 방호벽 외부 1m 거리에서는 74dB로 비교적 높게 나타났으나 방호벽에서 거리가 멀어질수록 크게 감소하여 방호벽 외부 90m 거리에서는 약 58dB로 나타났다. 이는 주거지역 주간소음기준 55dB을 상향하는 것이어서 인근에 주거지역이 들어 설 경우 압축기 가동으로 인한 소음을 차단하기 위한 방음벽 설치 등 적극적인 대책이 필요한 것으로 분석되었다.

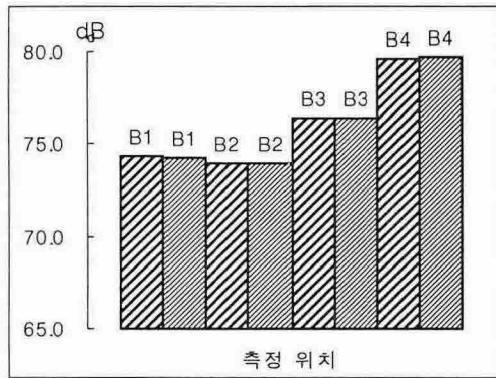
Fig. 7 B-충전시설 내부 위치별 소음
(▨ 높이 150cm, □ 높이 80cm)

Fig. 7에서 B 충전시설 방호벽 내 압축기 주변에서의 소음도는 73~79dB로 A 충전소에 비해 최대 10dB 정도 작은 것으로 관찰되었다. 이것은 압축기 대수가 A 충전소에 비해 1대 적을 뿐만 아니라 제조사가 달라 압축기의 성능에 따라 소음도의 차이가 있을 수 있기 때문으로 추정되었다. Fig. 8은 방호벽 외부로부터 거리에 따른 소음값 변화를 나타낸 그래프이다. Fig. 6과 비교해 볼 때 방호벽 외부 1m 지점에서의 소음도는 거의 비슷함에도 불구하고 거리 증가에 따라 소음도가 별로 감소하지 않는 것으로 나타났다. 이는 방호벽에서 거리가 멀어질수록 압축기의 소음보다는 공영주차장 내에서 시동을 켜 놓고 있는 정차 버스 등에 의한 엔진소음과 주변 버스정류소에서의 버스 소음이 더 큰 영향을 주기 때문으로 분석되었다.
