단순입체교차로에서의 도로안전시설에 관한 연구

- 방호울타리를 넘어 지하차도로 떨어진 버스사고사례를 중심으로 -

김완기 · 강성모 · 안병준 · 윤대권*

동국대학교 안전공학과 · *교통사고조사기술원

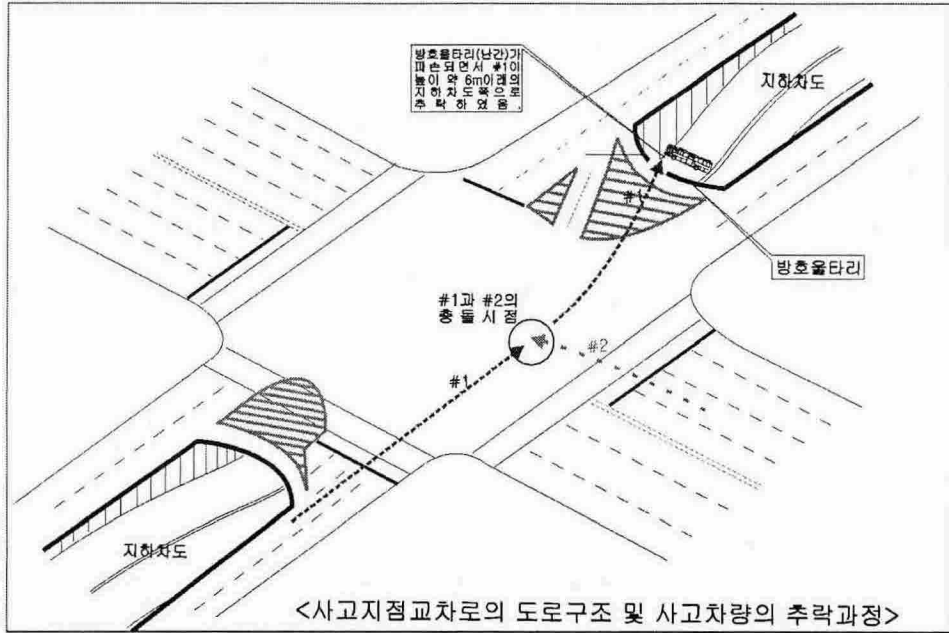
[그림 1] 교통사고 사례

2003년도 경기도의 어느 단순입체교차로에서 발생한 교통사고로서 위 사고지점은 지하차도가 설치된 단순입체교차로의 상단부에 있는 평면교차로에서 버스대 버스가 교차로상에서 1차 충돌을 하고 그 자리에 정지하지 않고 다시 전방으로 이동되어 지하차도 추락방지용 방호울타리를 넘어 2차 지하차도로 추락한 사고이다.

본 사고는 방호울타리가 제기능을 다하지 못해 대형사고로 이어진 사례이며, [그림1]과 [그림2]는 사고의 상황을 나타낸 것이다.

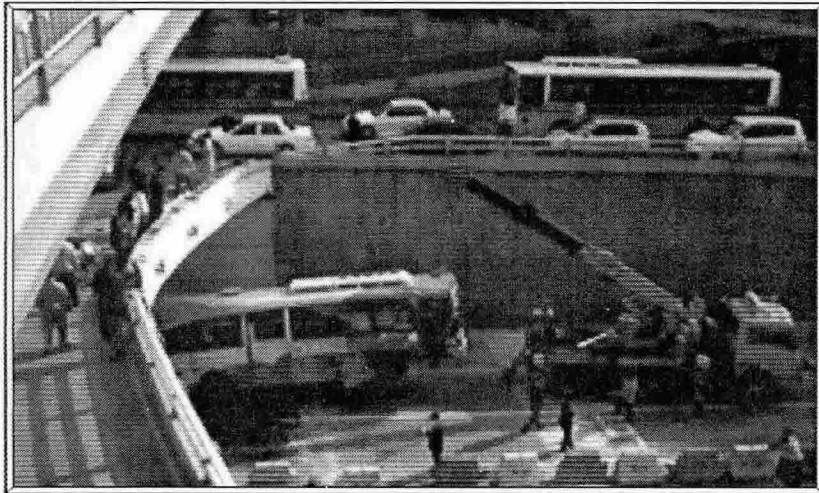
[그림 2] 사고당시의 모습

위 그림과 같이 사고지점의 구조특성상 지상부의 교차로 가장자리 중앙부분(버스추락지점)에는 지하차도와의 높이차(약 6m)가 발생하기 때문에 지상의 교차로를 통과하는 차량이 주행 경로를 벗어나 진행하다가 지하차도쪽으로 추락할 가능성이 매우 큰 구조로 설치되어 있으며, 사고지점의 방호울타리는 다음과 같다.

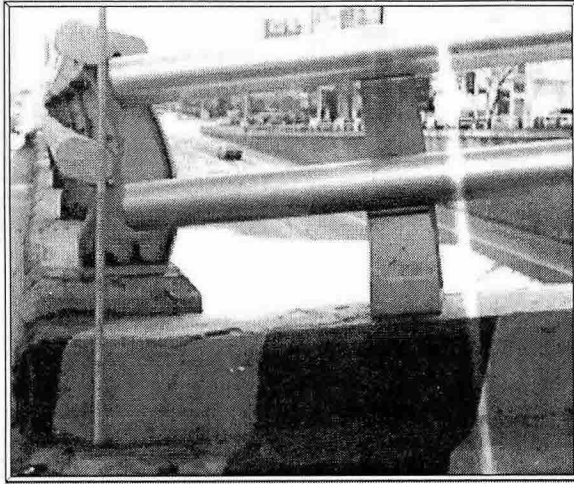
[그림3] 사고지점에 설치된 방호울타리

[그림3]과 같이 사고지점에 설치된 방호울타리는 지하차도와의 경계면에 난간형 방호울타리만을 설치한 상태이다. 그러나 일반적인 방호울타리(난간, 가드레일, 강성방호울타리 등)의 성능기준은 충돌각도(방호울타리와 차량이 충돌하는 각도)를 15° 로 하여 충격도(impact severity)를 정한 것이기 때문에 이 사고지점에서와 같이 직진하던 차량이 지하차도의 경계면과 큰 각도($50\sim 60^\circ$ 이상)로 정면충돌할 가능성이 있는 지점에서는 방호울타리만으로는 추락방지를 위한 안전한 방호효과를 발휘할 없는 상태이다.

일반 도로에서는 차량과 방호울타리와의 충돌시 각도가 15°를 넘는 경우가 많지 않아 차량이 방호울타리를 넘어 차도를 이탈하는 경우가 많지 않다. 하지만 충돌각도가 15°이상이 되는 지점도 많은데, 이러한 지점에도 충돌각도 15°의 각도로 실험된 방호울타리가 설치되어 본 사고 유형과 같이 약 50°이상의 각도로 대형버스가 충돌할 경우에 방호울타리는 지하차도로 추락하는 상황을 예방할 수 없다.

15°에서 충돌하였을 경우 차량이 이탈되지 않도록 하여 제작하기 때문에 15°이상의 큰 각도로 충돌할 수 있는 도로환경에서는 방호울타리가 제기능을 다하지 못해 차량이 차도 밖으로 이탈하여 2차 대형사고를 유발시킬 가능성이 매우 높다. 따라서 방호울타리의 설치 장소 중 본 사고와 같이 충돌각도가 15°이상이 되는 지점에 방호울타리를 설치할 경우를 대비하여 15°이상의 각도로 실험하여 견딜 수 있는 방호울타리도 만들 필요가 있으며, 특히 차로를 이탈하여 2차 대형사고가 발생할 수 있는 지점의 방호울타리의 강도를 강하게 할 필요가 있다. 또한 규정에서 위험한 구간에 대한 특별 안전대책을 규정화 하여 대형사고 유발지점이나 사고 잦은 지점의 특별한 안전대책도 필요하겠다.

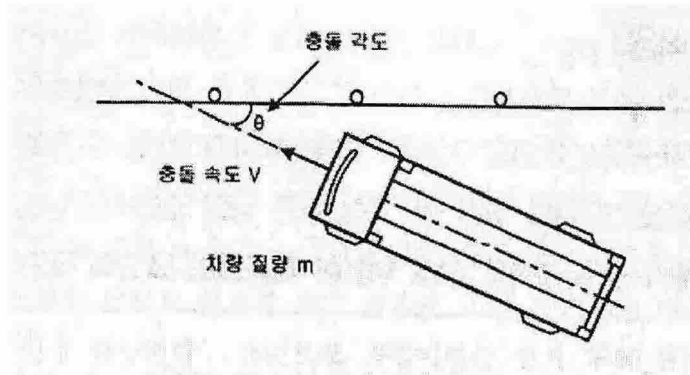
[그림5] 충격도 산정

앞에서 살펴본 현행 설치기준은 [그림5]에서와 같이 방호울타리와 차량간의 각도를 15°로 하여 충격도를 산정하고 위 산정결과를 바탕으로 설치한다.
