AIM-9 Rocket Motor 파괴 원인 분석

박민수 · 김태구 · 이홍철* · 최재만* · 황영하*

인제대학교 보건안전공학과 · *공군기술 연구소

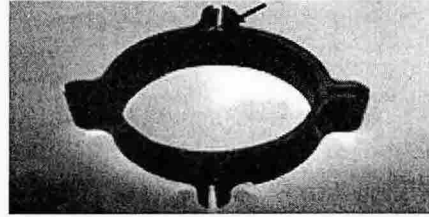
Fig 2. Photograph showing the cracked area of rocket motor body

Rocket Motor는 미사일의 추진력을 발생시키는 부품으로서 후방에는 방향 유지를 위해서 4개의 wing이 channel 부위에 끼워진 상태에서 각각 4개의 볼트로 체결되어 있다. 항공기에 미사일을 장착하여 운영하는 경우에는 공중에서 항공기가 급격한 기동을 하면서 rocket motor wing에 압력이 형성되므로 channel 부위에도 bending moment가 작용한다. 균열은 그림 2에서 보는 바와 같이 Rocket Motor 후방의 Wing이 장착되는 Channel 내부에서 길이 방향으로 발생되었다. rocket motor를 저장하는 경우에는 wing을 분리한 상태에서 보관하며, 180일 간격으로 rocket motor body의 육안 검사를 실시하고 있다. 이 과정에서 사용 중인 rocket motor 뿐만이 아니라 미 사용품에서도 균열 결함이 발견되었다

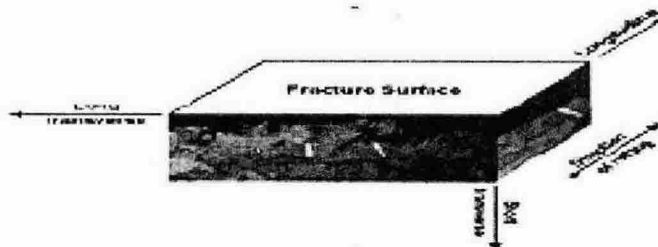
Fig 11. Composite metallographs showing the intergranular branch cracks

균열 발생의 직접적인 원인을 규명하기 위하여 균열 시작점으로 고려되는 부위를 절단하여 경면으로 연마한 뒤에 Etching을 실시하여 균열 진행 경로와 부식 진행 상태를 확인하였다. 균열면을 측면에서 관찰한 결과 그림 11과 같이 명확한 입계 파괴 형태와 가지 균열(Branch Crack: 화살표)을 확인할 수 있으며, 특히 합금 가공에 의해 길이 방향으로 연신된 입계를 따라서 균열이 진행되었다.

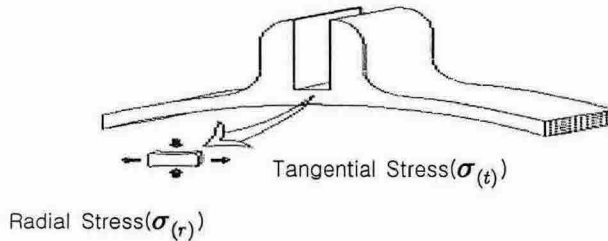
Fig 12. Schematic drawing of rocket motor channel

Rocket Motor 후방의 균열 위치와 동일한 형상에 대해 X-Ray 장비(TEC1600)를 이용하여 표면 잔류 응력을 측정된 결과는 Rocket Motor 종류에 따라 서로 다르게 나타났다. 잔류 응력 측정 부위와 결과는 그림 12와 표 4에 제시하였다. 이때 균열은 길이 방향으로 진행하였기 때문에 균열 성장과 관련된 응력은 접선응력(σ_t)이며, 이중에서도 압축 잔류 응력(-)보다는 인장 잔류 응력(+)이 균열 생성 및 성장에 치명적이다.

Type	Tangential Stress	Radial Stress
Used A Type	+ 10.7ksi	-4.1ksi
Unused A Type	+ 11.1ksi	-17.3ksi
Used B Type	-9.6ksi	-18.5ksi

미사일을 항공기에 장착하여 사용하는 경우에는 항공기의 급격한 기동으로 인한 꼬리날개의 Bending Moment에 의해서 원주 방향의 접선응력이 작용한다. 따라서 3개의 결합품이 동일한 응력 부식 균열일지라도 A Type의 rocket motor는 균열이 발생된 부위에 응력 부식 균열 생성 및 성장에 치명적인 인장 잔류 응력이 존재하고 있으므로 사용품 뿐만 아니라 미사용품에서도 균열이 발견되고 있으며 결함율도 현저히 높게 나타났다. 반면에 B Type은 인장 잔류 응력이 존재하지 않기 때문에 저장 기간이 길고 항공기 장착 운영으로 인해 균열 부위에 주기적인 응력이 작용했음에도 불구하고 결함율은 매우 낮은 것으로 판단된다. 재질 표면에 존재하는 잔류 응력의 형성 원인으로는 열처리와 기계 가공의 두 가지 요소를 고려할 수 있으나 상기와 같이 형태에 따라 다르게 나타나는 이유를 규명하기 위해서는 제작 공정과 품질 관리를 포함한 광범위한 조사가 이루어져야 한다.
