도로전기시설물에서의 감전위험성 분석에 관한 연구 (신호등, 공중전화 부스 중심으로)

한운기 · 김향곤 · 길형준 · 최충석

전기안전연구원(한국전기안전공사 부설)

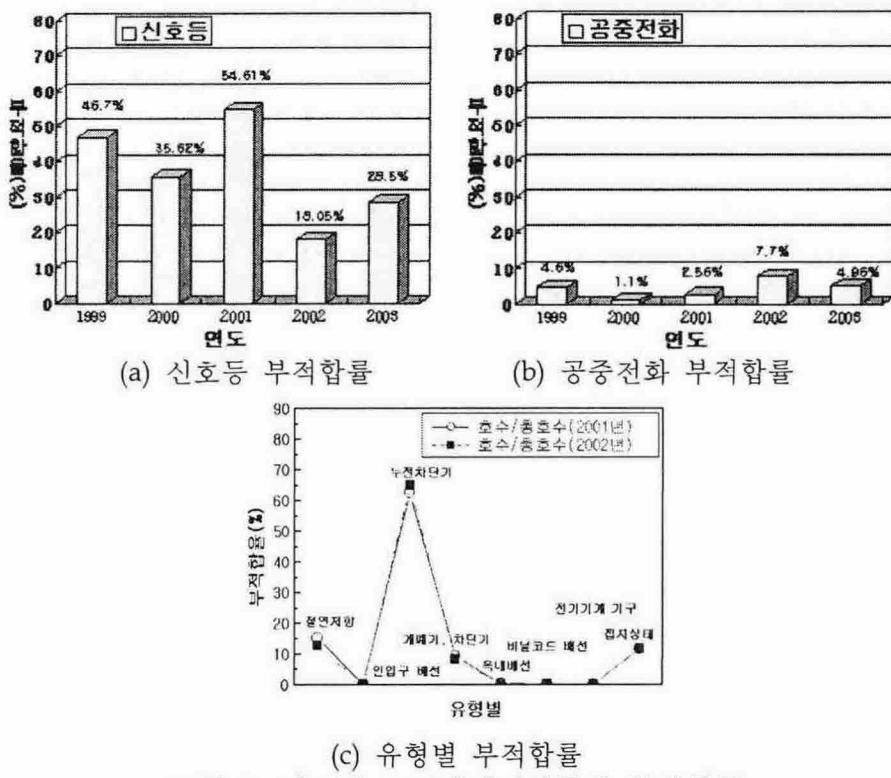
그림 1. 연도별 도로전기시설물의 부적합률

을 나타낸 것이다. (a)는 신호등 설비의 부적합률로서 2001년도에 54.6%의 부적합률을 보여 국내에 설치된 신호등의 절반 가까운 수가 부적합한 것으로 나타났다. 매년 평균 36% 이상의 부적합률로 보아 이에 대한 해소방안이 시급한 실정이다. (b)는 공중전화 부스의 부적합률로서 매년 약 4%의 부적합률에서 2002년도에 7.7%로 급증한 것을 알 수 있다. 신호등 설비에서는 대체적으로 높은 부적합률을 보였고, 공중전화인 경우 약 1%에서 8%의 범위에서 부적합률이 나온 것으로 나타났다. 그 외에도 2003년도에 도로 전기시설물 중 부적합 비중이 가장 높은 시설물은 가로등, 신호등, 공중전화부스, 보안 등 순으로 나타났다. 유형별 부적합 현황을 살펴보면 그림 1(c)에서와 같이 대부분 누전차단기 미설치 및 고장, 절연저항 불량, 접지상태 불량에 의한 것임을 알 수 있다³⁾.

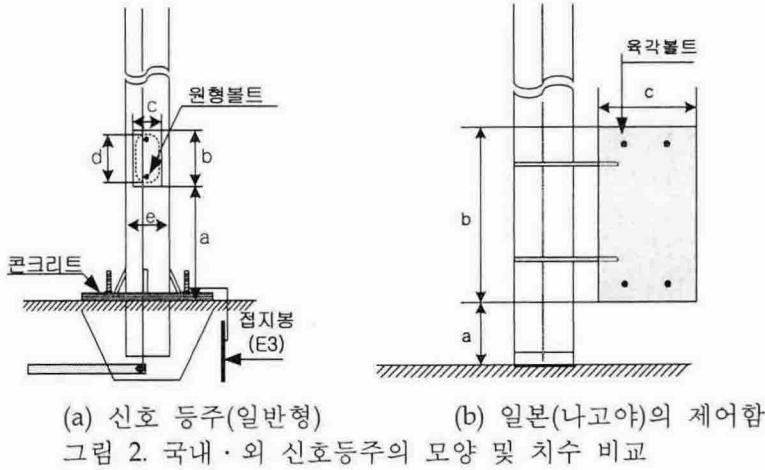
그림 2는 신호등의 모양 및 치수이다. (a)는 국내외 일반적인 등주형태이고, (b)는 일

본의 등주에 부착된 제어함의 형태이다.

a 부분은 점검함 높이로서 국내 40~46cm까지로 주변여건에 관계없이 거의 일정한 길이를 나타났으나, 일본(나고야)의 경우 지역별로 많은 차이를 보였다. 47~70cm까지 신호등주의 주변 환경에 따라 많은 차이를 보였다. 따라서 국내의 경우도 침수가 발생하는 지역에서는 높이에 차별화를 두어 위험성 감소에 적합한 방식이 필요하다.

b, c와 d부분은 점검구 외함의 크기로서 국내의 경우 소형은 12cm×8cm×12cm(가로×세로×내부)이고 대형은 16cm×8cm×12cm(가로×세로×내부)의 치수를 나타냈고, 일본의 경우는 69cm×14.5cm(가로×세로)로 나타났다. 이와 같이 일본의 점검함이 큰 이유는 등주 내에 제어기 일부가 포함되어 있는 것으로 조사되었다.

e 부분은 등주의 지름으로 국내 등주의 지름은 소형 신호등주의 경우 15cm, 대형 등주의 경우 25cm로 나타났고, 일본의 경우 삼각형 구조의 모형이 설치되었는데 한면의 크기는 25cm의 크기로 이루어져 있다.

점검구 볼트는 국내의 경우 육각 4M 소형 볼트를 상하에 2개 체결하였으나 대부분의 점검함 볼트 1개가 분실되어 있다. 그러나 일본의 경우 육각의 대형 볼트를 상하부 4개 체결 하였고, 체결강도 및 구조적으로 튼튼한 것으로 조사되었다. 그리고 국내와는 달리 분실 및 소손된 볼트가 없었다. 따라서 국내의 볼트의 크기 및 구조를 개선할 필요성이 요구된다.

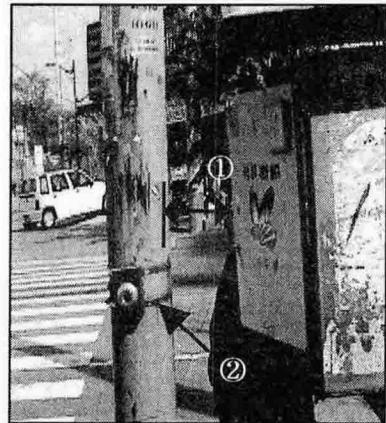
그림 3. 신호등주 및 제어함 거리

그림 3은 신호 조작스위치가 부착된 등주이다. ①과 같이 근접되어 설치된 경우 등주의 일부에서 지락으로 전위상승이 발생하였을 때 신호 조작을 위해 ②부분에 인체가 접촉되면 감전 위험성에 노출되며 등주 옆에 설치된 제어함과 동시에 접촉시에는 전위 상승의 폭이 높아 위험성이 더욱 증가된다⁴⁾⁽⁵⁾. 그리고 인입선 문제점을 알아본 결과 다음과 같이 나타났다. 배전선으로부터 제어함까지 전선인 인입선은 가로등 설비의 인입선의 상태에 비해 안정적인 구조로 이루어져 있는 것으로 나타났다. 신호등 관련된 규

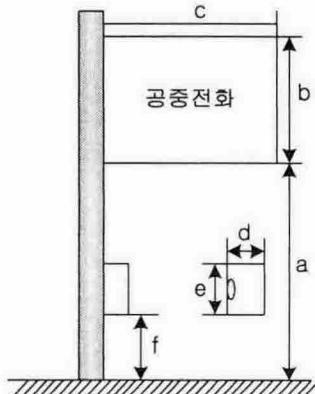
그림 4. 공중전화 모양 및 치수

그림 4는 공중전화의 모양 및 치수이다. 그림에서 보는 것과 같이 공중전화의 지상에서 높이, 전화함의 크기, 차단기가 장착되어 있는 분전함의 구조 등을 조사하였다.

표 2는 공중전화 부스 측정결과 현황이다. 공중전화의 높이, 크기 등을 분석한 결과, a부분은 공중전화 높이로 국내의 경우 95~97cm로 나타났고, 일본의 경우는 70~93cm, 그리고 대만의 경우도 일본과 유사하게 70~90cm로 설치되어 있었다. b와 c부분은 공중전화 상단으로 국내의 도로에 설치된 공중전화 상단크기는 45~58cm×22~28.5cm(높이×가로)임을 알 수 있고, 이와 같은 크기는 전화기의 설치 개수에 따라 크기는 변화가 있는 것으로 나타났다. d와 e부분은 점검함 크기로 점검함 내부에는 누전차단기, 개폐기 등이 설치되어 있다. 이러한 점검함의 크기는 19cm×25cm(가로×세로)로 타나났고 내부 관리상태 또한 대부분이 양호한 것으로 나타났다. f는 점검구 높이로 점검함 내부에는 누전차단기 등의 보호설비가 있어 점검구의 높이는 공중전화 설비에서 중요한 부분이다. 실태조사 결과에서는 50cm로 나타났고, 잠금장치, 관리실태가 양호하였지만 일부 지역에서는 노후화로 교체가 필요하였다.
