엽리가 발달한 편마암사면의 파괴활동 사례연구

민경남¹⁾, 윤진오¹⁾, 이태선¹⁾, 김춘수²⁾, 김근태²⁾

¹⁾대원토질 엔지니어링사업본부, ²⁾금광기업 토목1부

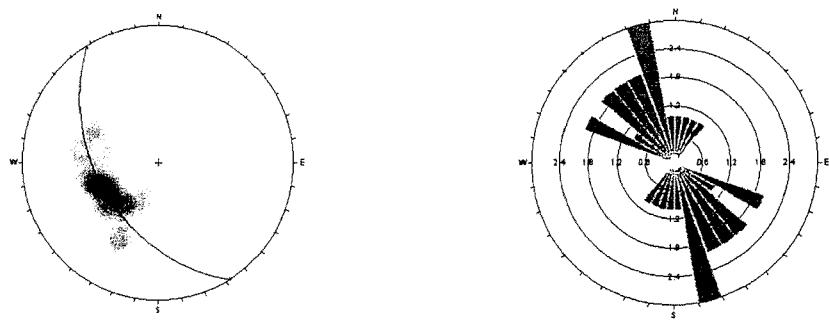
그림 3. 엽리의 평사투영 결과

습곡구조의 정부(Crest)에서 엽리는 사면과 거의 평행하게 발달하여 불리한 관계를 보인다. 엽리의 평사투영 결과 50/70에서 최대 집중도를 보이며, 습곡을 지시하는 거들(Girdle)을 형성하고 있다(그림 3).

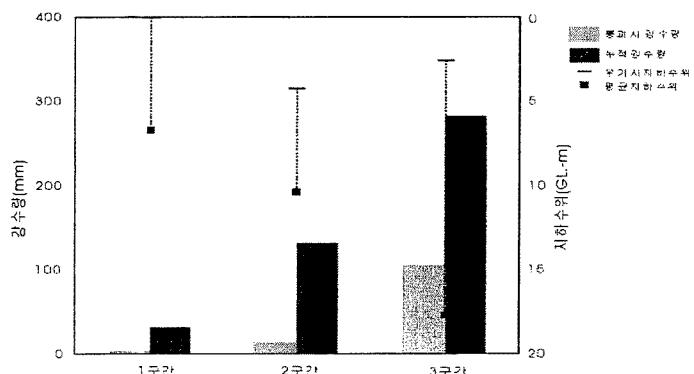
그림 4. 누적강우량과 지하수위

2, 3구간의 붕괴시기는 2002년 7월, 8월로 당시 군산시내와 익산시에서 측정된 강우량은 70 ~ 110mm/day에 달하였는데, 지역별로 거의 같은 강우량을 기록하였으며 강우특성 또한 유사한 경향성을 보였다. 그림 4는 이들 관측소에서 관측된 누적강우량 분포를 나타낸 것이다.

기상자료를 검토한 결과 사면붕괴의 시기가 집중강우시 또는 직후에 발생한 것으로 조사되어 강우조건과 사면붕괴가 직접적 상관성이 있음을 알 수 있었다. 다만 제1구간의 경우 강수량이 상대적으로 적은 12월에 발생하였다.

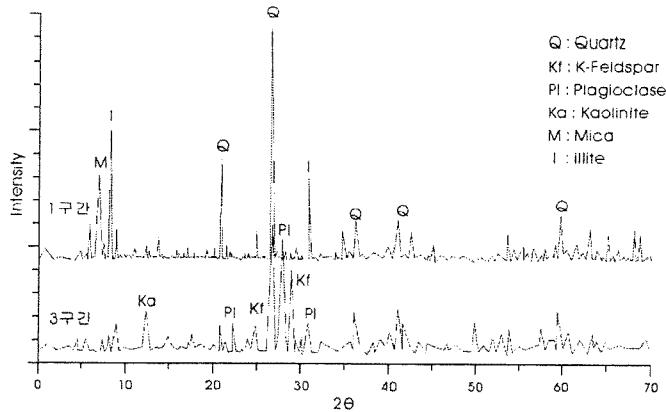
그림 7. X-선 회절분석 결과

분석 결과, 1구간에서 채취한 충진물에서는 석영, 백운모 및 점토광물인 일라이트(Illite)가 확인되었으며 3구간에서는 사장석, 정장석, 카올리나이트 및 석영이 확인되었다(그림 7).

1구간에서 점토광물인 일라이트가 산출되었으나, 다른 점토광물에 비하여 팽창성이 낮은 광물이므로 일라이트의 팽창성에 의한 사면의 활동가능성은 배제하였다. 일라이트는 모암인 화강편마암이 지하수의 침투에 의해 풍화되어 생성된 것으로 보이며 이 광물은 팽창에 의한 응력보다는 산사태 활동면의 전단강도를 감소시키는 요인으로 작용한 것으로 판단된다.

3구간의 사장석은 일반적으로 암석의 구성광물 중 다른 광물에 비해 풍화가 쉽게 되는 광물로 알려져 있으며 또한 활동면에 상당한 두께로 잔존되어 있는 양상으로 보아 봉괴에 직간접적인 영향을 끼친 것으로 판단된다.

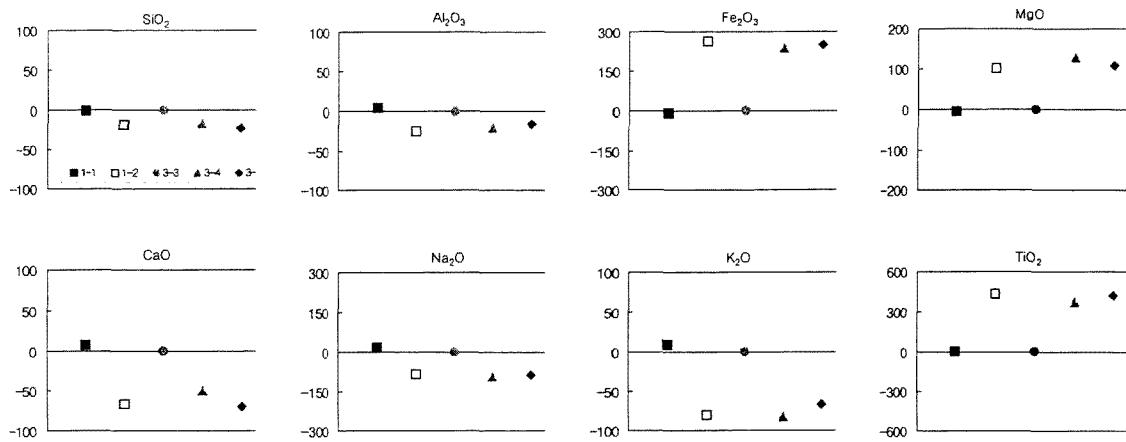
그림 8. 주원소의 증감 변화도

XRF 분석을 통해 구해진 각 원소의 함량비를 신선한 모암의 Al_2O_3 함량에 대한 풍화대의 Al_2O_3 함량을 나눈 비율로 계산하여 신선한 모암에 대한 풍화대에서의 함량비 증감 비율의 변화를 살펴보았다(그림 8).

분석결과 풍화대의 원소함량 증감 변화가 뚜렷하다. Ca, Na는 풍화에 가장 민감한 변화를 보이는 것으로 확인된 사장석($\text{NaAlSi}_3\text{O}_8$, $\text{CaAlSi}_2\text{O}_8$)을 구성하는 대표적인 알칼리 원소이다. 이들은 이온화 경향이 크고 다른 원소에 비해 상대적인 이동성이 크므로 물에 의한 가수분해 작용에 의해 용해되어 광물로부터 쉽게 제거될 수 있는 원소이다.

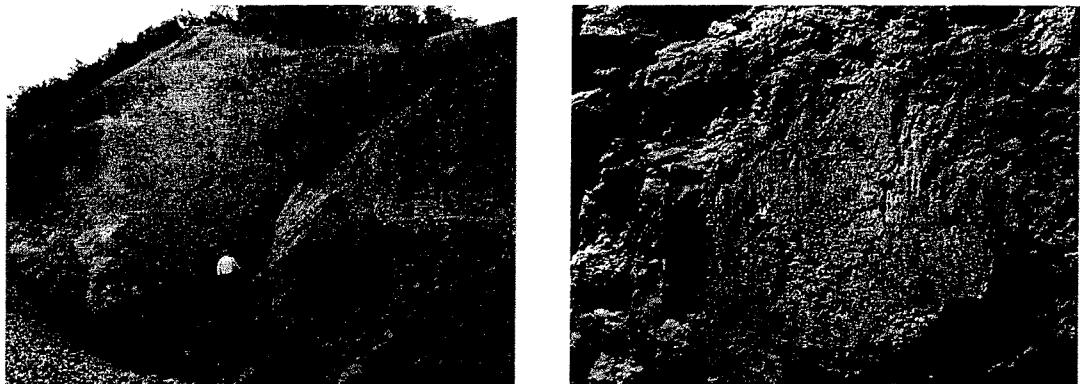
그림 9. 제1구간 활동부 전경(좌)과 단층조선(우)

붕괴시기는 2001. 12. 동절기에 발생하였다. 본 구간은 안구상편마암과 화강편마암의 경계영역이며 불연속면을 따라 풍화가 내부 깊숙이 진행되어 있다. 특히 두께 15cm의 점토질 탄진물이 주불연속면에 충진되어 있다. 탄진물은 전단강도가 매우 낮으며 특히 수분을 함유할 경우 전단강도가 상당히 저하되는 것으로 보고되어 있는데 본 지역은 단층작용과 풍화작용에 의해 강도가 현저히 저하된 상태이다.

붕괴된 절리면의 조도는 평면형의 매끄러운 상태로 중력방향으로 이동한 단층조선이 활동면에서 관찰되고, 활동면의 방향은 N32W/50NE에서 N28W/42NE로 주불연속면 set 1의 방향과 일치한다(그림 9).

붕괴는 평면파괴로 엽리면을 따라 슬라이딩이 발생하였다. 붕괴된 활동면과 사면의 주향방향은 20° 이내로 불리한 조건을 가지고 있으며 배면에는 임시도로가 형성되어 있다.

붕괴의 직접적인 원인은 점토질 탄질물이 협재된 불연속면을 따라 풍화가 가속되어 상부암괴의 자중에 의해 절리면 전단강도가 약화되어 발생한 것으로 판단된다. 특히 붕괴시기는 2001년 12월 10일을 전후로 하여 발생하였는데 이때의 최저온도 변화는 약 8.5°C (-2.0°C ~ 6.5°C)로 3일전에 내린 8mm의 강우가 지중에 침투하여 불연속면내의 점토질 탄질물내에

서 동결되었고 이후 갑작스런 온도의 상승으로 인한 해빙이 반복되면서 불연속면의 내부에 형성된 균열이 확장되면서 사면붕괴가 발생한 것으로 사료된다.

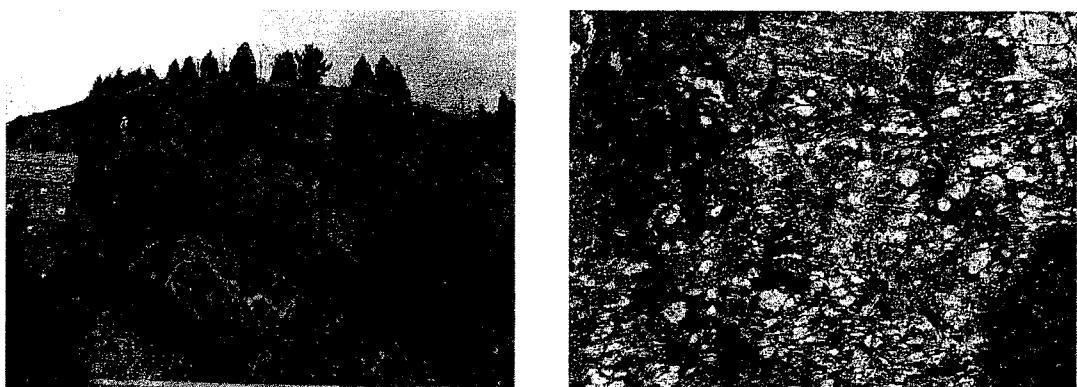
그림 10. 제2구간 봉괴구간 전경(좌)과 안구상편마암의 엽리(우)

파괴활동은 주로 1:0.6로 절취된 발파암 부분과 일부 리평암 구간에서 2002년 7월 우기 직후에 발생하였다. 기반암은 엽리가 발달한 안구상편마암으로 봉괴구간 인근에는 단층이 발달하여 암맥의 관입이 빈번하다. 단층과 관입 등의 지질작용으로 안구상편마암의 엽리방향은 교란되어 있으나 대체적으로 N20W/55NE 방향을 가진다(그림 10).

특히 엽리면을 따라 풍화가 내부 깊숙이 진행되어 있으며 수평적인 차별풍화 양상도 관찰된다. 주절리 방향은 N85W/60SW 방향으로 연장은 5.0m 이상으로 지표면까지 연속되고, 틈새는 10mm~20mm 이상으로 벌어져 엽리면과 교차하며 강우에 의해 사면내로 지표수가 많이 침투되고 있으며 절취면으로 하향하는 지형적인 특징으로 지하수의 흐름이 지속되고 있다.

봉괴의 원인은 엽리면에 의한 차별풍화와 주절리군이 교차하여 암질이 불량해 졌으며 집중강우에 의한 지표수 침투가 활동을 가속화 시킨 것으로 판단된다. 또한 봉괴구간 인근에도 인장균열이 관찰되고 있어 추가적인 활동 가능성이 예상되고 있다.

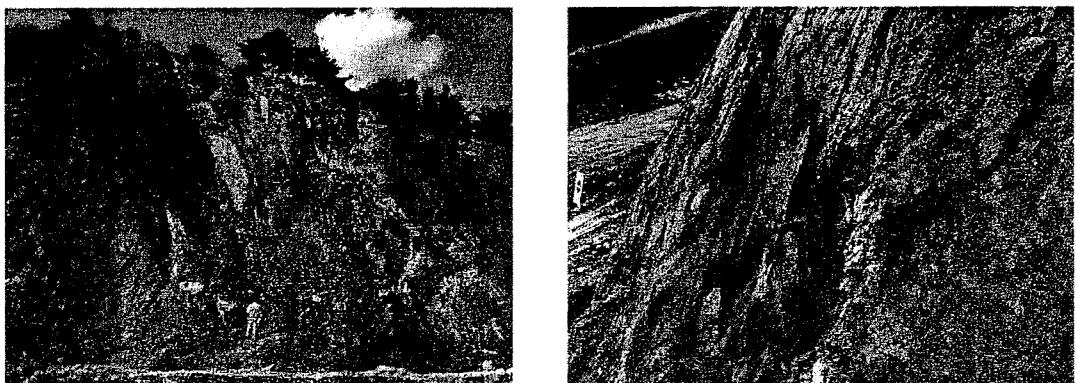
그림 11. 제3구간 붕괴구간 전경(좌)과 활동면(우)

붕괴시기는 2002년 8월이며 강우량 110mm/day 직후에 붕괴가 발생하였다. 기반암은 엽리가 발달한 흑운모편마암으로 화강암과의 경계부에 위치한다. 두 암체의 경계부는 심하게 풍화되거나 파쇄되어 있으며 편마암은 화강암체 내에 포획암으로 존재하기도 한다.

흑운모편마암은 심하게 풍화되어 황갈색을 띠는 실트질의 가는 모래로 구성되어 있으며 배면에는 폭 10cm의 인장균열이 분포하여 추가적인 붕괴의 위험을 안고 있다.

본 지역의 붕괴양상은 주 활동면인 엽리면의 방향이 N3W/45NE로 사면의 방향인 N60E와 많이 벗어나 있음에도 불구하고 엽리면을 따라 원호파괴 형태로 발생하였다. 흑운모편마암의 주구성광물인 흑운모는 풍화저항도가 상당히 낮아 대기에 노출시 쉽게 풍화되는 광물로 활동면에는 붉은색의 점토가 피복, 충진되어 있거나 일부구간에는 운모류가 밀집되어 분포하고 있다. 활동면이 노출된 구간에는 완전히 풍화된 산성암맥이 폭 1.0m의 두께로 절취면과 유사한 방향으로 엽리를 단절시키고 있으며 이들 불연속면에는 점토화가 진행 중인 사장석 등이 충진되어 있으며 지반내에 공극이 발달하고 있다(그림 11).

활동면은 엽리를 따라 발생하였으며 이러한 엽리 방향으로 풍화가 가속되고 후기에 관입한 산성암의 광물성분(사장석) 등이 유입된 지표수 및 지하수에 의해 용해되거나 유동되어 지반내에 공극이나 틈을 형성시켜 이에 따른 절리면의 전단강도가 감소가 사면붕괴와 연결된 것으로 사료된다.
