# 폴리에틸렌 배관 전기융착부 비파괴검사기술의 현장적용 연구

한국가스안전공사 가스안전연구개발원 제품연구실

## A Study of Field Application of Non-destructive Testing for Polyethylene Electro-fusion joints

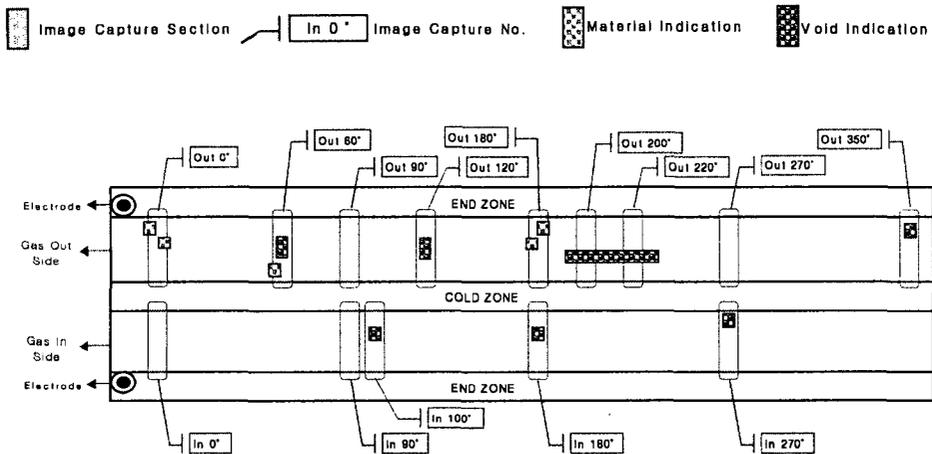
음파 센서를 가지고 용착부를 탐상한 결과 가스 입구 측 이음관 용착부의 100, 180, 270도 부분에 작은 공극이 발견되었으며 출구 측 이음관 용착부의 60, 120, 350도 부분에서 단일 공극으로 보이는 것이 발견되었고, 200도에서 220도까지 연속 공극 결합으로 보이는 것이 발견되었다. 또한 0, 60, 180도 부분에서는 재료상의 결함으로 보이는 것이 발견되었다. 이를 종합하여 그림 4와 같이 이음관의 평면을 도면으로 작성하였다. 두 번째로 3개의 새들 용착부에 대하여 7.5MHz 센서를 이용하여 초음파 영상을 측정하였다. 그 결과 그림 5, 6에서와 같이 열선의 영상은 보이거나 용착 결합이 보이지 않으므로 새들 용착부가 양호하게 용착이 된 것으로 판단할 수 있었다. 마지막으로 400mm 이음관의 비파괴탐상 결과 원주 방향으로 일정한 위치에 그림 7과 같은 용착 결함이 발견되었으며 단일 공극으로 판단되었다. 그래서 결함이 발견된 부분을 절단하여 결함을 육안으로 확인한 결과 열선 폭은 약 80mm이며 약 8.0mm의 단일 공극이 용착부에 발생하였음을 확인할 수 있었다. 결함이 발견된 다른 부분을 같은 방법으로 절단하여 확인한 결과 이 결함이 연속적으로 발생했음을 알 수 있었다. 즉 절단 후 육안으로 확인한 결과는 절단 전의 비파괴검사 결과와 일치하였다.

그림 4. 300mm 폴리에틸렌 배관의 이음관을 전기용착한 후 검사한 초음파 영상의 결과에 따른 도면

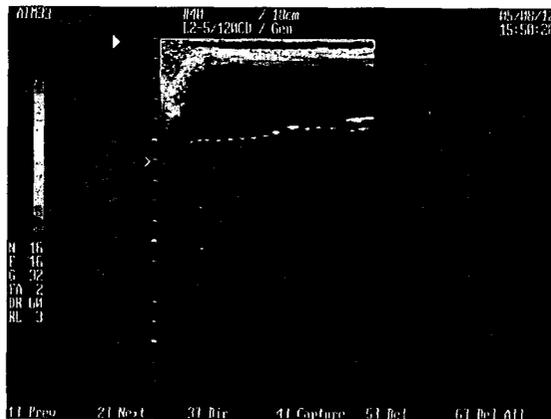
비파괴검사를 실시한 결과를 살펴보면 첫 번째, 300mm 이음관에 대하여 5MHz 배열초음파 센서를 가지고 융착부를 탐상한 결과 가스 입구 측 이음관 융착부에 작은 공극이 발견되었으며 출구 측에서도 단일 공극 및 연속 공극으로 보이는 것이 발견되었다. 또한 몇몇 부분에서는 재료상의 결함으로 보이는 것이 발견되었다. 두 번째로 3개의 새들 융착부에 대하여 7.5MHz 센서를 이용하여 초음파 영상을 측정한 결과 새들 융착부들이 양호하게 융착이 된 것으로 판단할 수 있었다. 마지막으로 400mm 이음관의 비파괴탐상 결과 몇몇 부분에 단일 공극이 발견되었다. 그래서 결함이 발견된 부분을 절단하여 결함을 육안으로 확인하고 그 결과를 절단시험 결과와 비교하였다.

그림 7. 400mm 폴리에틸렌 이음관의 초음파 영상
