2,600 TEU Container Vessel 의 Fresh Water Tank 구조손상 사례 고찰

STX 조선(주)

Consideration of Structural Damage of Fresh Water Tank for 2,600TEU Container Vessel

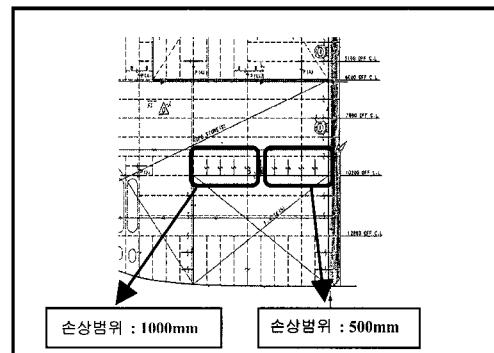
Fig. 1 Schematic crack positions of F.W.TK(S)

균열은 Fig.1 에서와 같이 Steering gear room 에 위치한 우현(Stb' d)쪽 Fresh water tank 의 Bottom Plate 두 곳에서 발생하였으며, 균열 현상은 Fig.2 에 나타난 바와 같이 Fresh water tank 의 Bottom plate 와 Inner L/BHD 그리고 하부에 배치된 10,200 Off C.L girder 가 교차하는 Fillet 용접부위 Notch 에서 시작되어 종 방향으로 약 500~1000 mm 까지 진행되었다.

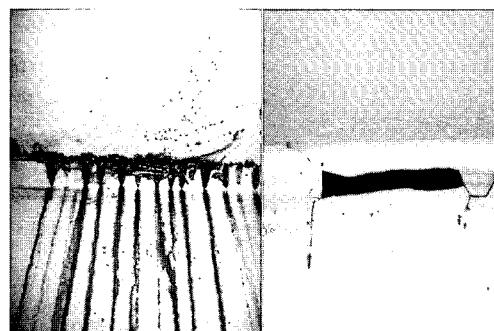
Fig. 2 Photograph of crack point

따라서 육안검사와 진동계측결과를 종합하여 분석하면 Bottom Plate 구조손상은 프로펠러 날개수 1 차 성분과 주기관 8 차 성분 기진력에 의한 공진으로 과도한 진동이 발생하여 10,200 Off C.L girder 와 Bottom plate 교차지점인 Fillet 용접선 Notch 에서 피로균열이 진행된 것으로 추정된다.

손상부위 구조배치는 Fig. 8(a),(b)에 나타난 바와 같이 Bottom plate 가 관통되고 10,200 Off C.L girder 와 Inner L/BHD Plate 가 Fillet 용접되어 있으며, 균열은 용접선 끝단 Plate에서 진행되었다. 그러므로 Bottom Plate의 Renew 작업이 필수적이었으며, 이를 위한 선행작업으로 Fig. 8(b)에 나타낸 Inner L/BHD Plate의 적절한 제거

도 요구되었다. Renew 부위는 집중응력으로 인한 피로 강도를 증가시키기 위해 Fig. 8(a),(b)와 같이 Plate thickness 를 12t 로 증가시키고, Fig. 9(a),(b)와 같이 Bracket 을 추가 하였다.

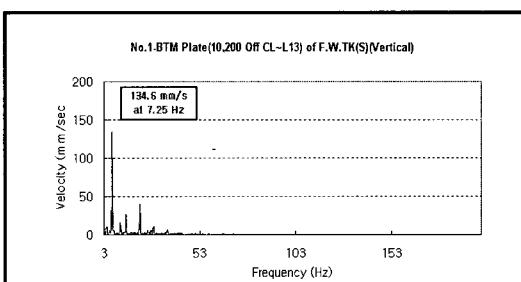
Fig. 3 Vibratory response of bottom plate (Stbd)

진동계측은 NCR (Normal Continuous Rating)에서 수행하였으며, 진동응답은 Table 2 와 Fig. 3, 4 에 나타난 바와 같이 최대 진동 계측값은 우현(Stb' d) 방향이 190.4 mm/s(Peak)이며, 좌현(Port) 방향이 78.2 mm/s(Peak)로 상당히 높은 진동응답을 보였다. 계측된 Peak 주파수 7.25 Hz 와 11.5 Hz 는 Table 1 에 나타난 바와 같이 87.9 RPM 에서 프로펠러 날개수 1 차 기진 진동수(7.33 Hz)와 주기관 8 차 기진 진동수(11.72 Hz)에 해당되는 것을 알 수 있다. 우현과 좌현에서 Peak 주파수가 상이한 원인은 진동계측시 Fresh water 의 Filling height 차이에 의한 고유진동수 변화, 구조물의 비대칭 및 우현 방향

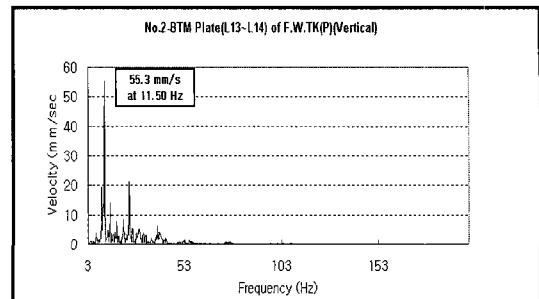
Fig. 4 Vibratory response of bottom plate (Port)

에 있는 Bottom plate 균열에 따른 경계조건 변화의 영향이라고 판단된다.

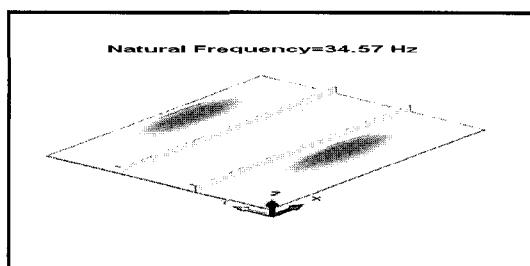
Fig. 5 1st Mode shape before structural reinforcement

수준이었으나, Fresh water 가 Filling 된 후 Bottom 보강판에 과도한 진동이 발생하였다. 진동양상은 Fig. 5 에 나타난 1 차 Mode shape 결과와 유사하게 발생하였다.

STX 조선(주)이 보유한 선체 보강판 고유진동해석 전용 프로그램인 VAPS 를 이용하여 공기 및 접수상태에서 손상부위 보강판의 고유진동수해석을 수행하였다. 손상부위 보강판의 고유진동수는 Table 3 에 나타난 바와 같이 공기상태(Empty condition)에서는 1st Mode 고유진동수가 34.57 Hz 로서, GL 선급이 제시하는 Limiting 값인 16.68 Hz [91RPM(MCR)에서 프로펠러 날개수 2 차 X 1.1 (10% Margin)]를 초과하므로 주요 기진 진동수와 공진을 회피하고 있다. 그러나 일면 접수상태에서는 1st Mode 고유진동수가 11.21 Hz 로서 공기상태 고유진동수에 비해 약 67.6% 정도 감소되어 나타나며, 일면 접수상태에서 1st 와 3rd Mode 의 고유진동수는 주요 기진 진동수인 주기관 8 차 성분(11.72 Hz) 및 프로펠러 날개수 2 차 성분(14.65 Hz)과 근접하고 있다. 따라서 공진을 회피할 목적으로 Fig. 9 (a),(b)와 같이 Longitudinal 의 중간위치에 Transverse web 를 설치하여 강성증가에 의한 고유진동수 상승을 유도하였다. 구조보강 후 계산된 고유진동수는 Table 4 에 1st Mode Shape 는 Fig. 6 에 각각 나타내었다. 공기 및 일면 접수상태에서 계산된 직교 보강판의 고유진동수는 GL 선급의 제시값을 초과하고 있다.

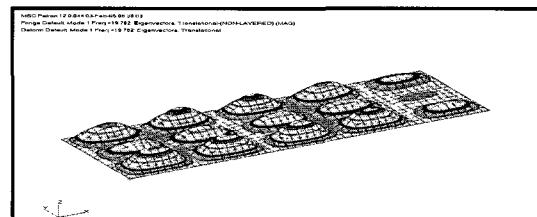
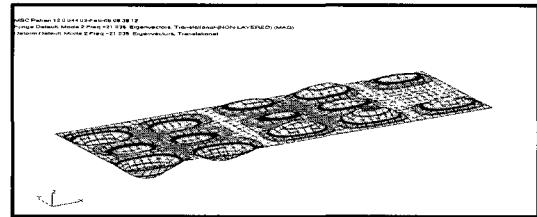
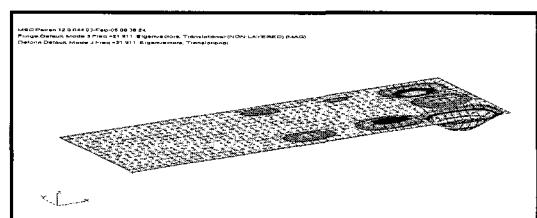
또한, 동일한 구조보강 방안에 대해 해석범위를 확장한 모델을 사용해서 NASTRAN 으로 고유진동해석을 수행하였다. 접수 진동해석은 VMM (Virtual mass method)을 알고리즘은 Lanczos 방법을 사용 하였다. NASTRAN 으로 계산된 일면 접수상태의 고유진동수는 Fig. 7(a),(b),(c) 에 나타내었다.

NASTRAN에 의한 일면 접수상태의 고유진동 수도 GL 선급의 Limiting 값을 초과하여 나타나고 있으므로 주요 기진 진동수와 공진은 발생하지 않을 것으로 예측되었다.

따라서 일면 접수상태에서 보강판의 고유진동수를 GL 선급 제시 값 (16.68 Hz) 이상으로 이동시켜 주요 기진진동수와 공진을 회피하고자 Fig. 9(a),(b)와 같이 Transverse web 를 설치하는 구조보강을 채택하였다. 구조보강 후 계산된 고유진동수는 Table. 4 와 Fig. 6,7(a),(b),(c)에 나타내었다.
