송전용 폴리머애자의 산불 영향에 따른 전기적기계적 특성 분석

최인혁¹, 최장현¹, 이동일¹, 민병욱², 신태우², 방항권²
 전력연구원¹, 한국전력공사²

An Analysis of Electrical and Mechanical Properties on Forest Fire of Polymer Insulator for T/L

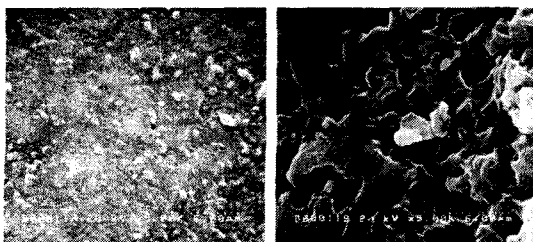
(a) A-N

SEM 분석의 경우는 갓의 상부 부분을 채취하였으며 직접적인 화염을 받은 갓 하부의 경우는 육안으로 가장 많은 손상을 보인 부분을 채취하여 분석하였다. SEM 분석 결과(가속전압 20[kV], 배율 5K) A시료 송전용 폴리머 애자의 경우는 그림 2와 같이, 신품의 경우는 매끄러운 표면을 보였지만 A-1, A-2 모두 다공성의 표면 특성을 보이며 무기물이 노출된 것을 볼 수 있다. 이는 화염에 의해 유기 성분이 날아가 무기물이 노출된 것으로 사료되며, 특히 가장 많은 손상을 보인 갓 하부의 표면부분은 표면이 심하게 갈라진 상태를 보였다.

그림 2. A시료 송전용 폴리머애자의 SEM 분석 결과

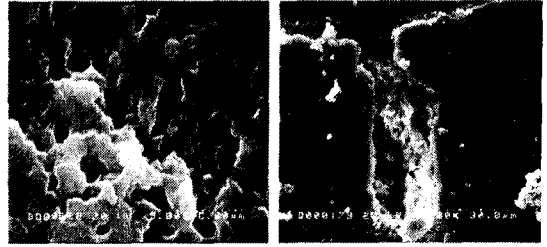
(c) A-2

(3) SEM 분석결과 무기물의 노출에 의한 애자에서 다공성의 표면을 관찰할 수 있었고, 갓 하부의 표면은 심하게 갈라진 상태가 나타났다.

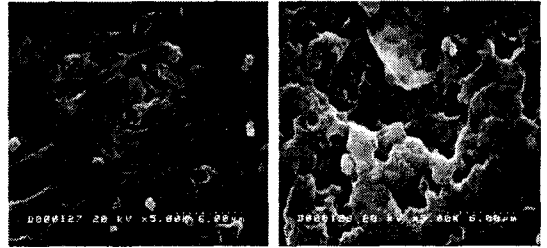
(a) B-N

B시료의 경우도 그림 3과 같이, 신품의 경우는 매끄러운 표면을 보였지만 A-1, A-2 모두 다공성의 표면 특성을 보이며 무기물이 노출된 것을 볼 수 있다. 또한 가장 많은 손상을 보인 갓 하부의 표면 부분은 표면이 심하게 갈라진 상태를 보였다.

그림 3. B시료 송전용 폴리머애자의 SEM 분석 결과

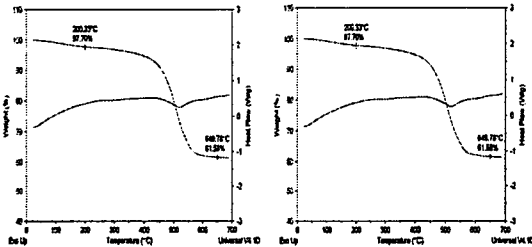
그림 4. A 송전용 폴리머 애자의 DSC-TGA thermogram

그림 4, 5는 A시료, B시료 송전용 폴리머 애자의 산불 모의시험에 관한 하우징 재질의 DSC-TGA thermogram을 나타낸 것이다. 그림에서 보는 것처럼 신제품의 경우 ATH가 함유된 실리콘 고무의 전형적인 thermogram을 보여주고 있다. 220℃ 근처에서 ATH의 분해가 일어나 결정수가 방출됨을 알 수 있다. 화염에 의한 열화를 받은 시료의 경우 정도에 따라 다르긴 하지만 이미 ATH의 분해와 실리콘 고무의 열화가 나타남을 알 수 있으며 이는 장기적인 관점에서 하우징 고무의 기계적 성능의 저하로 인하여 문제 발생의 소지가 있음을 시사한다.

(5) 열분석 결과 220℃ 근처에서 ATH의 분해가 일어나 결정수가 방출되어 실리콘 고무의 열화가 나타났다.

상기 결과로부터 폴리머 애자의 하우징 재질은 소재의 밀접한 관계를 가지고 있어 소재의 특성이 저하되어 있을 가능성이 내포한다고 판단되며, 산불에 의해 노출된 제품의 경우 초기에는 사용할 수 있으나, 향후 교체하는 등의 적극적인 대책과 보완이 필요하다고 판단된다.
