**발전소 근단 고장시 CT 포화에 따른 보호계전기 동작 분석**

**Analysis of protection relay's operation with CT saturation during the power plant's fault**

Oh S.I, Lee M.H, Yoon J.W, Jang S.I, Lee J.H  
KEPCO

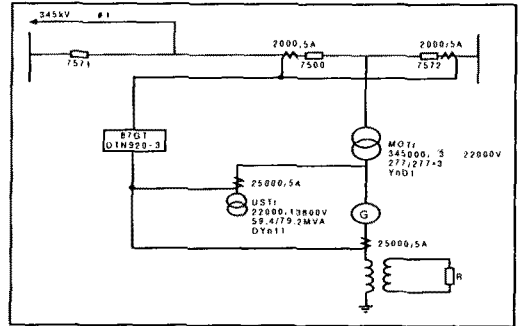
그림 1. 기본 계통도

- 1) 고장발생 시점 : 2004. 6. 19
- 2) 고장 경위 : A 발전소 345kV No.2 BUS 환선상태에서 모선측 ES(7352)가 투입되어 3상 지락·단락고장이 발생, Unit 보호계전기(87GT)가 오동작하여 발전기가 정지하였다.(발전소의 이름은 A발전소로 함)

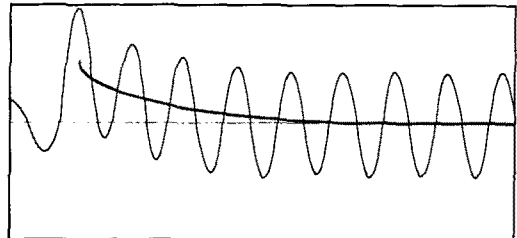
그림 2. 고장 전류

A 발전소 345kV No.2 BUS 지락 고장과 같이 발전단 스위치야드 지락 고장은 고장 전류 중 dc성분이 많이 포함될 수 밖에 없고 dc성분이 다량 포함된 고장 전류가 CT에 유입될 때 CT의 철심내 자속은 그림 2처럼 진행되어진다.

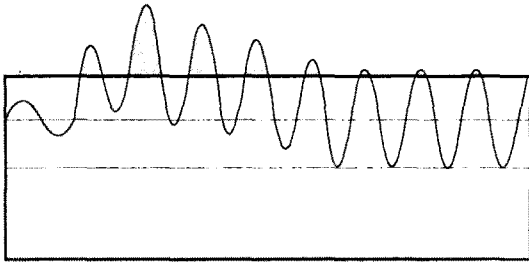
그림 3. 고장시 철심내 자속

철심내의 잔류자속은 해당 철심의 I-Φ 곡선인 히스테리시스 곡선과 고장 발생 시점, 계통의 R-X비 등 여러 요인에 의해 결정된다. 위의 그림 3에서 굵은 사각형은 철심의 포화 단면적을 의미하며, 이 단면적이상의 자속이 발생되는 현상을 철심의 포화라고 한다. 그림 3에서 음영 처리된 부분의 자속을 누설자속이라 하는데 철심의 과열, 뒤틀림, 진동 등 여러 현상으로 나타나며 포화 지속 시간 동안 CT 2차측 전류는 그림 4처럼 왜곡되어진다.

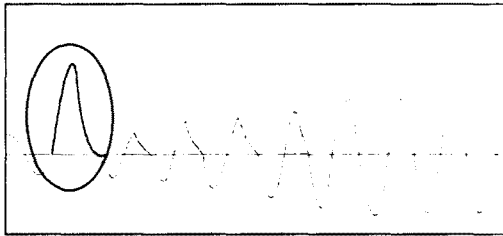
그림 4. 포화시 2차 전류

철심이 포화하면 누설전류를 제외한 전류가 CT 2차측으로 흐르며 누설전류가 클수록 2차 전류의 크기는 작아지고 왜곡되어진다. 위의 그림에서 고장 후 첫 번째 반파(그림 4의 원내)는 포화하지 않는 형태를 보이는데 dc off-set에 의한 CT의 포화현상에서 주목할 만한 점이 바로 첫 번째 반파이다. 이번 발전기 87GT 동작은 전형적인 고장 전류의 dc성분에 의한 포화로 추정되며 고장 발생 16ms 후 CT에서 포화 현상이 발생한 것으로, 이때부터 87GT가 동작을 시작한 것으로 추정된다.

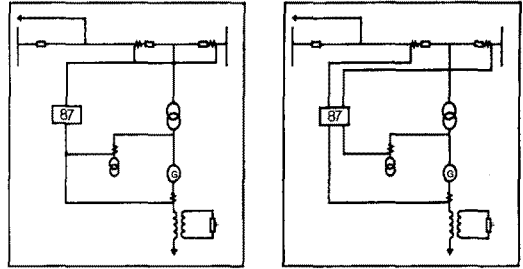
그림 5. CT 입력 분리(좌: 개선 전, 우: 개선 후)

2) AC회로 구성 : 87GT의 CT 입력 개소는 345kV측에서 2요소, 22kV측에서 2요소로 구성되어 있으나, 실제로는 전압별로 CT를 병렬로 묶어서 입력하고 있다. 이런 결선의 경우 통과 전류가 억제요소로 작용되지 못하고 고장시 하나의 입력요소에 2개의 CT로부터 너무 많

은 전류가 유입되므로 바람직하지 못하다. 모든 CT는 각자의 Input Device를 갖는 것이 바람직하다. 최근의 디지털 계전기는 각각의 Input Device로부터 받은 전류 정보를 가지고 여러 방법으로 억제요소를 결정하여 오동작 가능성을 적게 하는 연산방식을 취하고 있다.
