**전력용 변압기 중성점 리액터 단선 감시용 보호계전기 오동작 사례 분석**

강연욱,곽주식, 김건영  
한전 전력연구원, 한국전력공사

**The Analysis of Mal-Operation of Protection Relay  
for Detecting Disconnection of Neutral Grounding Reactor**

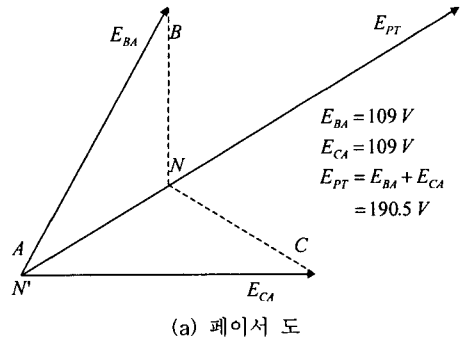
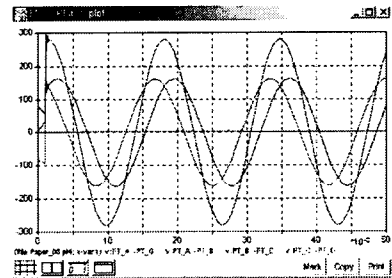
(b) EMTP에 의한 모의 결과  
그림 4. NGR 단선상태에서 1선 지락고장시  $E_{PT}$  전압

리액터가 단선된 상태에서 1선 지락고장(A상)이 발생하면, 그림 4와 같이 중성점 N은 N'(A점)로 이동하게 되고 건전상인 B, C상의 전압은 1.73배 증가하게 되어 59GT 계전기에 나타나는 전압은 약 190V가 된다.

NGR 단선시 59GT 계전기에 나타나는 전압 190V는 지락고장 저항이 0일 때를 가정했을 경우의 전압이고, 지락고장 저항이 커짐에 따라 59GT 계전기에 나타나는 전압은 감소하게 된다. 한편에서는 지락고장 저항이 최대 50Ω일 때, 59GT 계전기의 전압은 120V 이상이 되는 것으로 분석되었으며, 따라서 59GT 계전기의 순시 동작 전압을 120V로 설정하여 운전하고 있다.

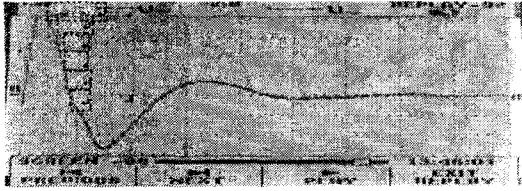
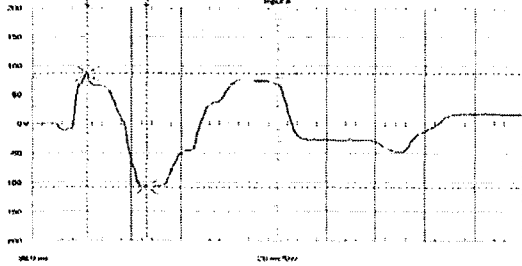
그림 5. 무부하 모선 차단시 계전기에 발생하는 전압

변압기 2차측 차단기 점검을 위해 무부하 모션을 개방하고 부하는 그림 1과 같이 하나의 모션에서 전력을 공급하게 된다. 차단기 점검을 위해 23kV 무부하 모션측을 개방할 때, 59GT 계전기의 오동작에 의해 변압기 1, 2차 차단기가 Trip되는 고장이 발생하였다.

고장 발생 후, 원인분석을 위해 무부하 모션을 개방하고, 59GT 계전기의 검출전압을 6회 측정하였으나 6회 모두 59GT 계전기 동작전압인 120V 이하의 전압이 측

현행 59GT 계전기는 E/M type(가동철심 Hinge형)으로서 순시요소 동작 전압값이 시험방법에 따라 차이가 있으며, 분석에 의하면 순시요소 동작 전압값은 Tap이 120V일 경우 90V의 전압에서도 동작할 수 있다.

또한 59GT 계전기 오동작 고장 발생시에는 모선용 차단기의 극간 개리차가 기준치 이상의 시간으로 120V 이상의 전압이 59GT 계전기에 발생했다고 추정되지만, 원인 분석을 위한 측정시에는 차단기의 개리차가 정상으로 회복되어 120V 이하의 전압이 나타난 것으로 판단된다.

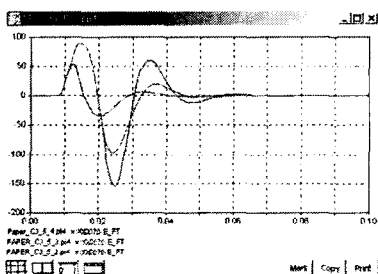
그림 6. 개리차에 의한 59GT 계전기의 입력 전압

따라서 본 논문에서는 모선의 각 상별 대지 정전용량을 3.5 $\mu$ F로 가정하고, 3극 부동시 개극시간이 각각 2.8ms, 10ms, 20ms일 때 59GT 계전기에 나타나는 전압을 EMTP를 이용하여 분석하였다. 분석결과를 그림 6과 같다.

그림 6에서 알 수 있는 것과 같이 모선용 차단기의 3극 부동시 개극시간이 기준치인 2.8ms일 때 59GT 계전기에는 약 53V의 전압이 발생하지만, 모선용 차단기가 1년 이상 장시간동안 차단기 접점이 접촉되어 있는 상태를 가정하여, 최초 개방시 개극시간을 10ms나 20ms로 증가시키면 59GT 계전기 전압도 97V, 155V로 증가하게 되어, 계전기 Trip 전압인 120V 이상의 전압이 나타날 수 있음을 알 수 있다.

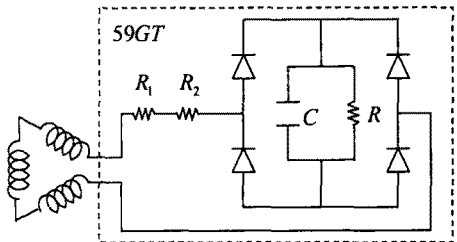
그림 7. 59GT 계전기 시지연 보완

이상 살펴본 것과 같이 차단기의 무부하 모선 차단시 모선용 차단기의 3극 부동시 개극시간에 따라 과전압 계전기의 순시 동작시 오동작이 발생할 우려가 있고 실제 몇 번의 사고를 경험하였다.

따라서 한전에서는 과전압 계전기 오동작을 최소화하기 위한 대책으로 그림 7과 같이 59GT 계전기에 시지연 회로를 보완하여 운전하고 있다.
