현장에서 사용한 배전용 폴리머현수애자의 특성 평가

이재봉, 최선규, 정종만, 권태호, 김병숙
한전 전력연구원

An Assessment of Distribution Class Nonceramic Suspension Insulators used in Field

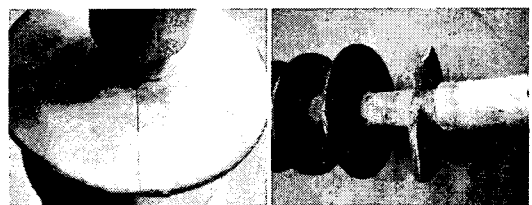
126개의 폴리머애자의 외관을 관찰한 결과 1995년 OB사의 폴리머애자 갓에 관통(puncture)이 발견되었으며 3개의 애자는 갓이 찢겨 있었다. 그러나 코어는 노출되지 않아 고장이 발생하지는 않았다. 한편 일부 시료에서는 금구에서 녹이 발생한 것이 발견되었다.

그림 1. 갓이 손상된 시료들

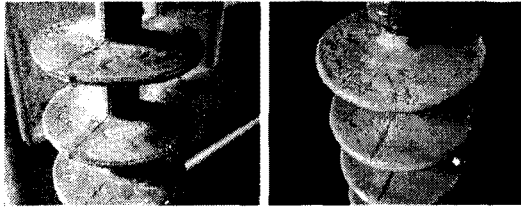
2003년에 제정된 IEC TS 62073에 의하면 젖음성(Wettability)의 시험방법에는 접촉각 측정법, 표면장력 측정법, 그리고 분무 측정법 등 3가지 방법이 있다. 본 연구에서는 현장에서 적용하기 간편한 분무 측정법에 의하여 애자 표면의 젖음성을 평가하였다. 측정 결과는 표 3에 나타났다. 대부분의 시료가 젖음성이 매우 높은 WC5 또는 WC6을 나타내며 표면이 쉽게 젖었다. EPDM 재질의 하우징은 사용 환경에 따라 1~2년 내에 발수성을 상실하는 것으로 보고 되고 있다.

그림 2. Spray method에 의한 발수성 관찰

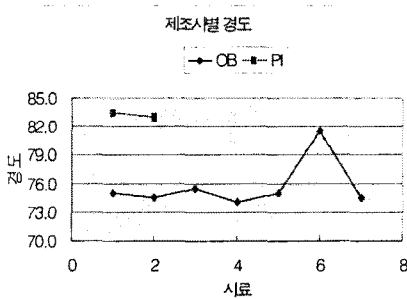
애자의 경도를 측정된 결과 제조회사별로 확연히 구분되었다. 이것은 제조회사별로 무기물 충전제(filler)의 함유량이 다르고, 제조과정 중 경화조건의 차이에 의하여 경도의 차이가 발생하는 것으로 판단된다. OB사의 제품 중 1개는 경도가 다른 시료에 비하여 크게 나타났으며, 이 시료의 발취지역은 인천 지역이다. 인천지역의 시료는 해안지역 및 공업지역으로서 공업 오손의 영향을 받을 수도 있으나 확인할 수 있는 방법을 찾지 못하였다.

그림 3. 제조사별 경도 분포

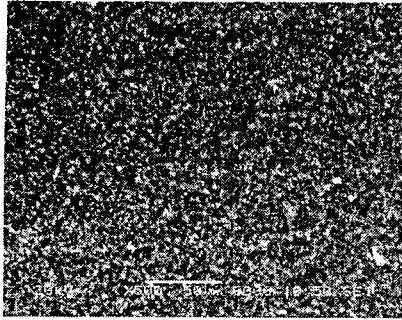
폴리머애자 하우징의 내부의 경우, OB사의 내부는 무기물 충전제(filler)의 크기가 일정하였으나, PI사의 내부는 무기물 충전제가 균대균대 뭉쳐진 상태가 관찰되었다.

그림 7. 목포 97년 OB사 - 내부

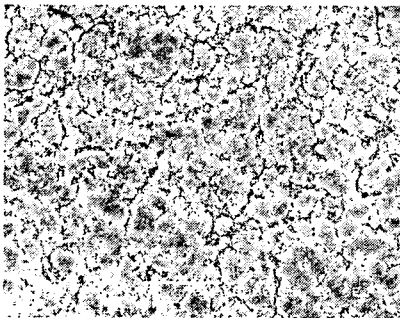
폴리머애자 하우징 외부 표면상태를 관찰한 결과, OB사 제품의 경우 표면이 10 μm 정도의 간격으로 갈라져 있으며, PI사 제품의 경우 표면이 50 μm 정도의 간격으로

로 갈라져 있음이 관찰되었다. 한편 PI사 제품의 갈라짐이 더 깊은 것으로 관찰되었다.

그림 8. 목포 97년 OB사 - 표면

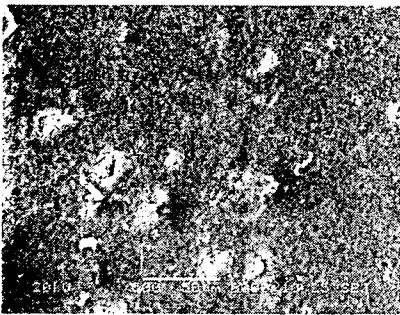
그림 9. 목포 98년 PI사 - 내부

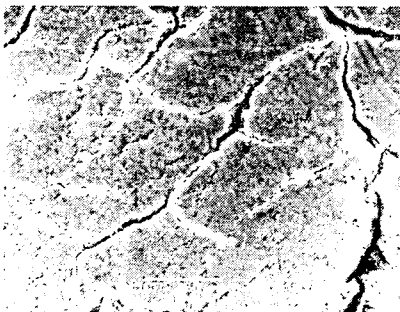
그림 10. 목포 98년 PI사 - 표면

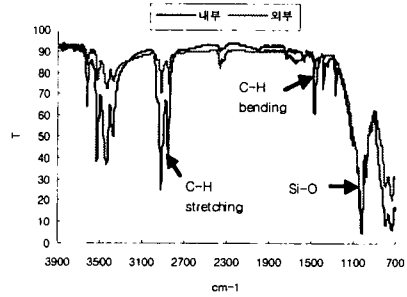
그림 11. 목포 97년 OB사

하우징 표면은 옥외환경에서 자외선이나 오존 또는 오손물에 의하여 표면의 고분자 체인들이 분해되어 미세한 균열과 초킹 현상이 나타났다. FTIR 관찰에서 하우징의 내부에서는 C-H stretching, bending, Si-O 등의 결합에 관한 피크들이 관찰되고 있으나 외부 표면에서는 이러한 피크들이 관찰되지 않고 있다.

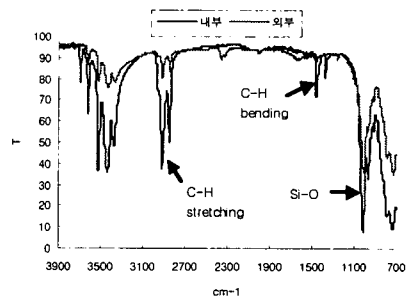
그림 12. 목포 98년 PI사
