경주 분황사 석탑의 훼손도 평가와 부착생물종의 다양성

Deterioration Assessment and Diversity of Epilithic Biospecies for Stone Pagoda in the Bunhwangsa Temple, Gyeongju, Korea

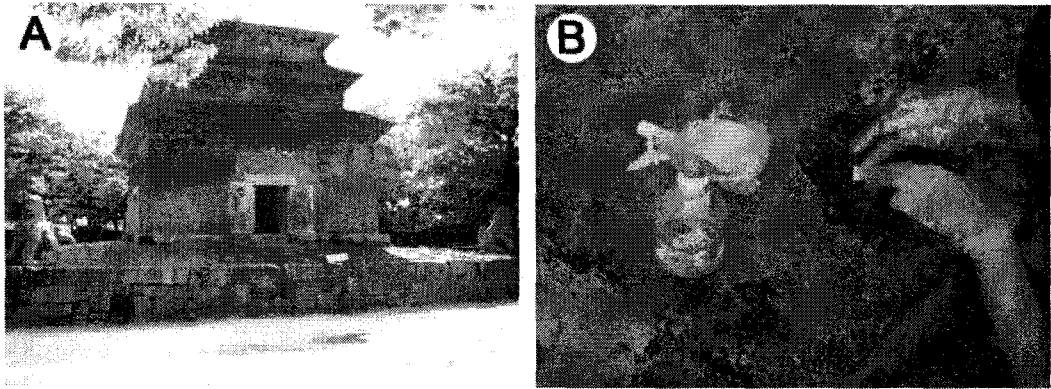
분황사 석탑은 전체적으로 대기 오염물질의 피해가 심하며 북동쪽은 백화현상이 남서쪽은 부재의 균열이 심각하다. 이 탑은 여러 종류의 암석으로 이루어져 있으며 부재의 종류와 위치에 따라 풍화상태의 정도가 다르다. 석탑의 주위에 분포하고 있는 수목들은 탑의 일조량을 방해하며 오염을 유발한다. 또한 기단부와 지대석의 지의류를 비롯한 미생물 및 하등식물의 천이가 진행되어 있는 상태이며 탑신과 옥개석 역시 고등식물의 활착이 심각하다(그림 1A).

그림 1. 분황사 석탑의 동쪽면으로서 누수의 흔적과 백화현상이 관찰된다(A). 부재 표면에 피복된 조류의 동정을 위한 시료채취 과정(B).

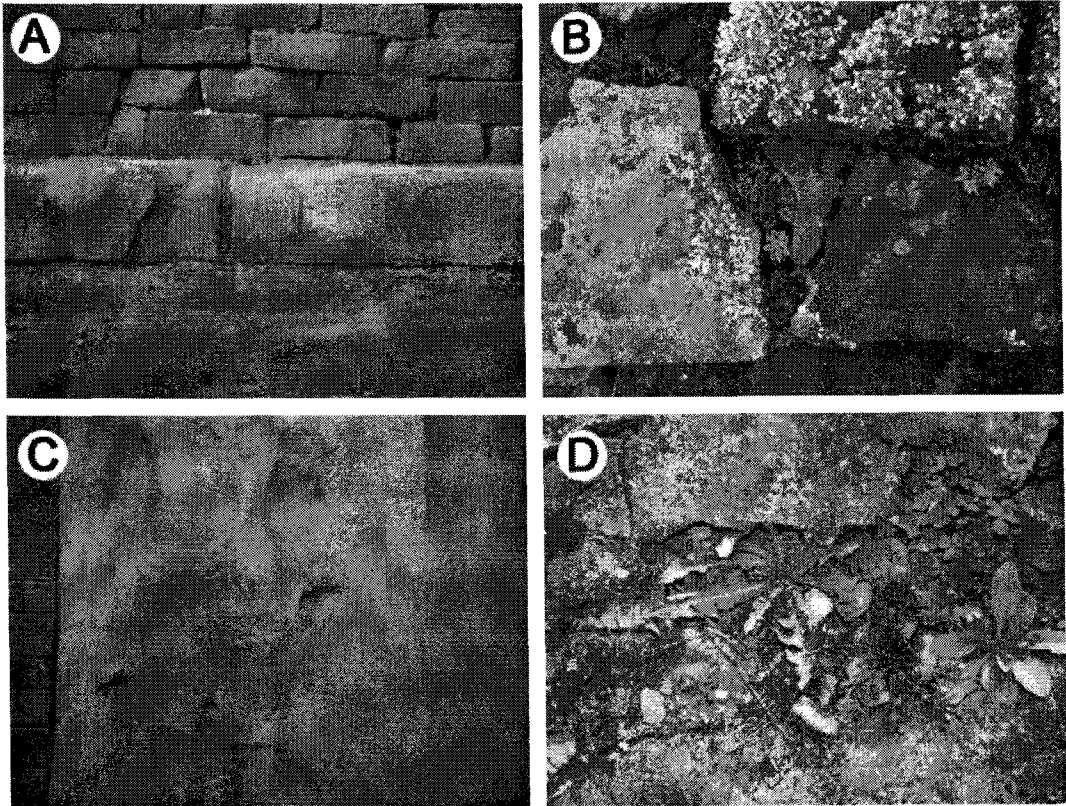
그림 2. 분황사 석탑에서 발생된 물리적, 화학적, 생물학적 풍화 상태. (A) 탑신을 이루는 암석의 표면에 발생된 박리, 박락 및 암편이 탈락된 모습. (B) 3층 옥개석의 전석에서 발생된 암편의 탈락 및 결실. (C) 감실의 인왕상에 착생 중인 조류의 모습. (D) 콘크리트로 보수된 기단 낙수면에 발생된 선태류 및 초본식물로 인한 생물피해.

분황사 석탑의 탑신을 구성하는 안산암질암은 부분적으로 모서리 마모와 균열이 발생되어 있으며, 풍화와 훼손에는 비교적 안정한 상태로 판단된다. 그러나 옥개의 전석은 박리와 박락, 구열상 균열 및 암편상 탈락이 진행 중이다. 또한 모서리 마모와 탈락 및 입상분해 작용이 진행 중이며, 부분적으로 박리와 박락 및 균열이 발생되어 있다(그림 2B).

동쪽 감실문은 균열이 발생되어 있으며, 인왕상 두상의 파괴와 하단부의 암갈색 및 황갈색 변색이 관찰된다(그림 2C). 또한 동쪽 인왕상의 반침석은 일부 멸실과 박리 및 박락이 심각하다. 서쪽 감실의 훼손과 풍화도는 비교적 낮으나 상부가 불룩하게 나와 있으며 이와 접하는 탑신의 전석에 균열과 박락이 수반되었다(그림 2A). 북쪽 감실은 비정질 철수산화물의 오염이 생성되어 있

이 석탑의 옥개 낙수면을 이루는 전석에는 엽상 지의류, 이끼류 및 초본 식물들의 침입이 있다. 특히 전석 사이를 충전한 시멘트 접착물질과의 경계부에서 초본식물들의 활착이 왕성하다(그림 2D). 기단부의 암석도 지의류와 선대류에 의한 피복 오염이 심하며 기단 윗면의 콘크리트와 석재를 충전한 곳에서는 고등식물과 선대류가 밀생한다.

7. 이 석탑은 표면풍화에 의한 석재의 기능저하와 부재의 결실, 탈락, 생물 오염 등이 심각하므로 임상실험을 통한 과학적 보존수복이 필요하다. 또한 감실을 이루고 있는 부재들은 이격과 왜곡이 발생되어 구조적으로 불안정함을 보인다. 따라서 정밀진단을 통한 종합적 보존방안의 수립이 필요하다.

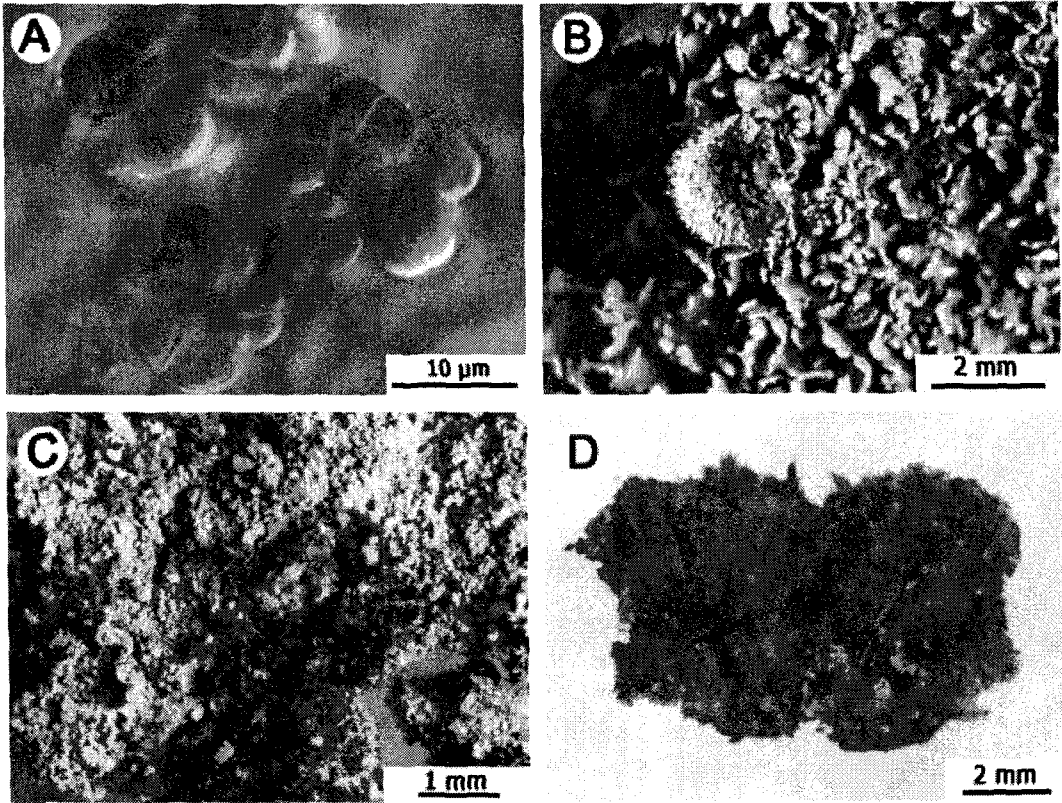
이 탑에서 동정된 부착생물종은 균류 2종, 조류 9종, 지의류 12종, 선태류 7종, 고등식물 15종으로 총 45종이다. 이 중 우점종은 지의류에 속하는 *Lepraria sp.*와 *Chlvulgaris*, *Selaginella involvens*, *Parmelia sp.*, *Brachymerium nepalense* 이다. 부착생물은 암종별, 방향별로 피도에 차이를 보인다. 이 중 균류, 조류, 지의류들은 표면에 고착되어 기생하고 있으며, 반점상으로 관찰된다(그림 3A). 성장을 멈춘 지의류는 암석의 표면에서 암흑색으로 변색되어 미관을 해치고 있다(그림 3B, 3C).

그림 3. 분황사 석탑의 대표적인 부착생물의 동정 결과.I (A) 조류 중 *Protoderma viridis*., 수상지의류의 일종인 *Cladonia sp* (B), 고착지의류의 일종인 *Lepraria sp* (C), 선태류 중 *Ulota crispera* (D)의 모습.

을 제공하게 되기 때문에 판단된다. 선태류와 초본식물은 기단부와 낙수면의 부재 사이에 서식하고 있으며, 탑신의 감실 내부와 탑신과 기단 사이의 시멘트로 보수된 부분에서도 관찰된다(그림 3D). 초본식물은 기단의 암석 사이에서 관찰되며, 옥개석의 낙수면은 거의 90% 이상의 피도를 보인다.
