경주 서악리 삼층석탑의 표면세정과 보존처리

이명성*·정민호**·정영동**·김영택*·이찬희*

*공주대학교 문화재보존과학과, **국립경주문화재연구소

Conservational Treatment and Surface Cleaning of the Seoakri 3-Storeyed Stone Pagoda in the Gyeongju, Korea

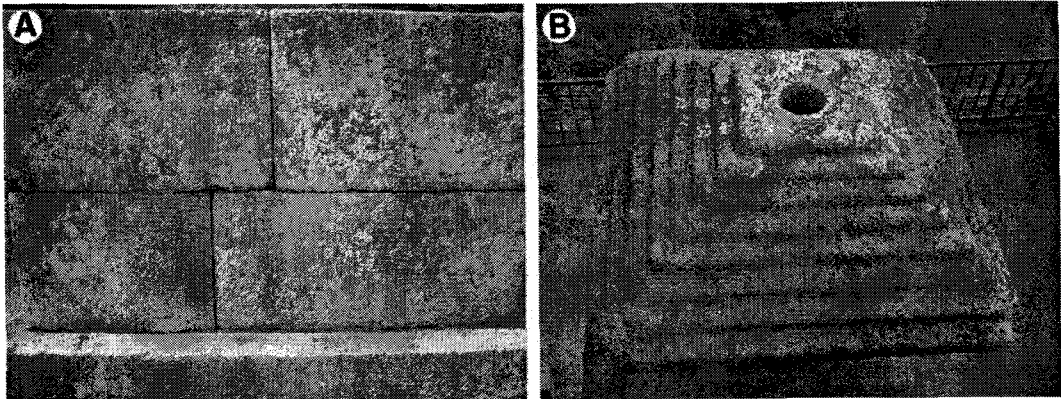
이 탑은 전체적으로 안정감을 주며 상륜부를 제외하면 원형을 거의 보존하고 있는 것으로 보인다. 상륜부에는 노반만이 남아 있으며 찰주가 있던 부분에는 원통형의 흔적만 남아 있다. 이 석탑은 오랜 기간 동안 풍화에 노출되어 있었기 때문에 거의 모든 부분이 지의류에 의하여 피복되어 있다(그림 1). 또한 암석 표면은 풍화작용으로 인하여 부재의 탈락, 변색 및 균열이 생성되어 있으며 부분적으로 콘크리트와 에폭시 수지를 혼용하여 보수한 흔적도 보인다. 이 연구에서는 서악리 삼층석탑을 대상으로 암석학적 특징과 풍화상태를 진단하였으며 보존과학적 고찰 및 부분적인 보존처리를 실시하였다.

이 삼층석탑은 모전탑 계열에 속하는 탑으로 4장의 장대석으로 된 지대석과 그 위에 8개의 주사위 모양 석괴로 2단을 쌓아 이형기단을 구성하였다(그림 1A). 기단 윗면에 1층 몸돌을 받치기 위한 1장의 평평한 암석이 있고 그 위에 탑신부를 구성하였다. 각층의 옥개석 처마에는 풍탁의 흔적이 있으며 이 부분은 거의 모두 탈락되어 있다. 기단부와 옥개석의 상부에는 지의류를 비롯한 미생물의 침입이 심각한 상태이다. 상륜부에는 노반만이 남아 있다(그림 1B).

그림 1. 경주 서악리 삼층석탑의 현황. (A) 지대석과 기단부의 전면에 서식하고 있는 미생물의 산출상태. (B) 상륜부에 남아 있는 찰주가 있던 부분의 원통형 흔적.

석탑의 바로 인근에는 일조량을 방해하는 수목과 야산이 있어 수분의 증발산이 불량할 것으로 보이며 이것이 암석의 화학적 및 생물학적 풍화를 가중시킨 것으로 판단된다. 따라서 삼층석탑의 기단부와 지대석 및 옥개석에는 다양한 색의 미생물 오염이 심각하다(그림 1). 이는 주로 고착지의류, 엽상지의류, 균류 및 녹조류들로서 피도가 거의 90 % 정도이다. 지대석과 지반의 접촉면에는 토사와 잔디로 피복되어 있어 생물상의 천이, 수분상승, 토양오염물질의 부착 등에 우려가 있다.

3. 기단부와 지대석 및 옥개석에는 담록색, 녹황색, 암흑색, 암회색 및 흑갈색의 미생물 오염이 심각하다. 이는 주로 고착지의류, 엽상지의류, 균류 및 녹조류들로서 피도가 거의 90 % 정도이다. 그러나 탑신부는 일부 담황색의 변색을 제외하면 상당히 양호한 편이다.

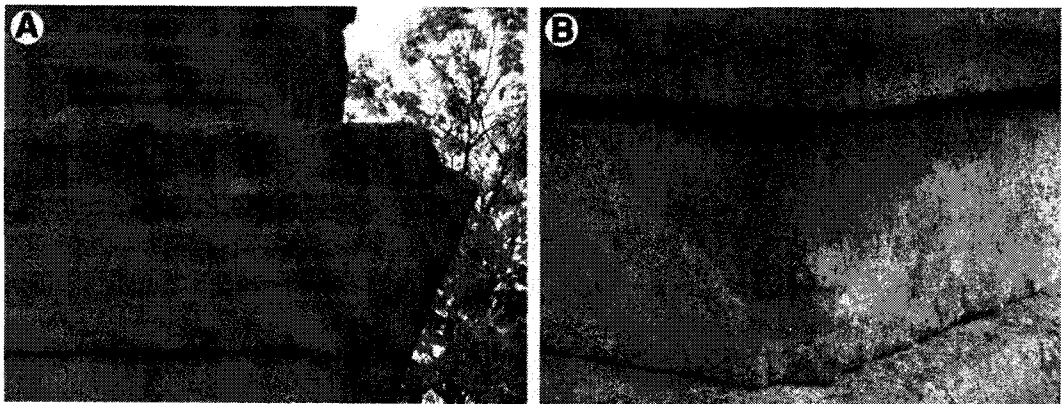
이 삼층석탑은 이미 보수공사가 있어서 특별한 구조적 불안요인은 없는 것으로 판단된다. 부분적인 풍화훼손 상태를 보면, 각층의 옥개석 모서리와 처마가 탈락되어 멸실되어 있으며 옥개석 하부와 기단부의 모서리에 균열 및 박리, 박락을 관찰된다(그림 2A). 북서쪽 1층 기단 상부 모서리, 북쪽 1층 탑신 받침석, 북서쪽 3층 탑신석에는 멸실 및 균열이 생성되어 있어 이를 충전한 콘크리트와 에폭시 수지가 흉하게 나타나 있다(그림 2B). 또한 남쪽 1층 탑신의 서쪽 상단에는 철수산화물로 변색되어 있으며, 서쪽의 3층 탑신과 옥신사이기는 암흑색 물질이 피복되어 있다.

그림 2. 경주 서악리 삼층석탑에 나타난 부재의 탈락정도와 보수현황. (A) 2층 옥개석에서 관찰되는 부재의 탈락현상. (B) 3층 탑신석의 멸실부분을 충전한 콘크리트와 에폭시 수지의 산출상태.

2. 이 탑은 이미 보수공사가 있었으며 멸실부위의 보강도 있었다. 주요 보강부위는 1층 기단 상부 모서리, 1층 탑신 받침석, 1층 탑신석, 3층 탑신 상단부 등으로서 부분적으로 콘크리트와 에폭시 수지를 혼용하였다. 또한 각 층의 옥개석 처마에는 풍탁의 흔적이 있으며 이 부분은 거의 모두 탈락되어 있다.

6. 이미 보수되었던 콘크리트와 에폭시 수지를 제거를 하고 합성수지(L-30)를 사용하여 접합 및 보강하였으며 충전제로는 탈크와 알카리 화강암 파우더를 혼합하여 사용하였다. 부재하고 질감을 맞추기 위해 합성수지와 충전제의 혼합과정에 색 맞춤을 하여 사용하였다.

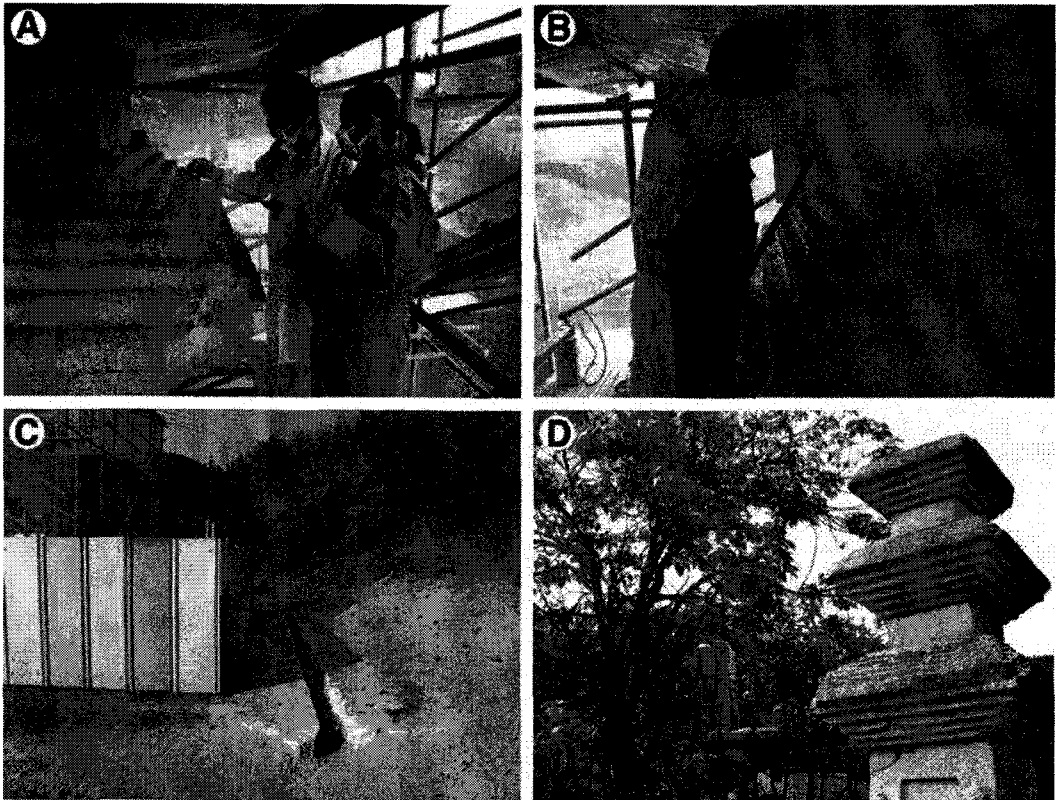
경주 서악리 삼층석탑은 바로 인근에는 일조량을 방해하는 수목과 야산이 있어 지의류 등에 의해 표면이 심하게 오염되어 있다. 또한 지대석과 지반의 접촉면에는 토사와 잔디가 피복되어 있어 생물상의 천이 등의 우려가 있다. 따라서 경주문화재연구소가 주관하여 2004년 8월에서 11월 사이에 이 석탑의 표면세정과 생물오염원 제거 및 주변환경 정비를 내용으로 하는 보존처리공사를 실시하였다.

그림 3. 경주 서악리 삼층석탑의 보존처리. (A) 증류수를 이용한 세정. (B) 고온스팀을 이용한 세정. (C) 석탑 동측에 설치된 배수로. (D) 주변 수목 제거.

보존처리공사에서 표면세정은 시방서에 명기된 방법으로 1차 건식 세척을 실시하였고 2차로 습식세척을 실시하였다. 이때 지의류 등 잘 제거되지 않는 부분은 증류수를 뿌려 충분히 불린 다음 부드러운 솔, 나무칼과 고온스팀을 이용한 세척기를 이용하여 오염물 등을 제거하였다(그림 3A, 3B). 부재의 콘크리트 부위는 세정을 끝낸 후 수작업으로 제거하고 합성수지를 사용하여 복원하였다. 충전제로는 탈크와 알카리 화강암 분말을 혼합하여 사용하였으며 부재와 이질감이 없도록 색 맞춤을 하였다.

또한 이 석탑의 동쪽에 있는 산사면으로부터 흘러내리는 빗물을 최소화하기 위해 배수로를 설치하고 지반을 정비하였다(그림 3C). 석탑 주변에 서식하고 있어 미관과 일조량을 방해하는 수목의 제거와 사이트 환경의 정비를 실시하였고(그림 3D), 잔디는 완전히 제거하여 수분유지시간을 최소화하였다. 향후 생물상의 천이를 제어하기 위하여 지반을 강화한 후에 잔자갈을 포함하는 사질토양으로 개량하였다.

5. 이 탑의 표면세정은 시방서에 명기된 방법으로 석재에 손상이 가지 않도록 가능한 부드러운 솔과 나무칼을 사용하여 1차 건식 세척을 실시하였고 2차로 습식세척을 실시하였다. 이때 지의류 등 잘 제거되지 않는 부분은 고온스팀을 이용한 세척기를 이용하여 지의류 및 오염물 등을 제거하였다.

7. 이 석탑 주변의 수목 및 잔디는 완전히 제거하여 그늘에 의한 습기 발생을 최소화하여 향후 지의류 발생을 억제토록 조치하였다. 이 석탑의 동측 경사면 비탈로부터 흘러내리는 빗물을 최소화하기 위해 배수로를 설치하였으며 주변환경과 지반을 정비하였다.
