3차원 영상자료를 이용한 대원사 다층석탑의 보존과학적 평가

Assessment of Conservation Sciences by 3D Image Data of Multi-storied Stone Pagoda in the Daewonsa Temple, Korea

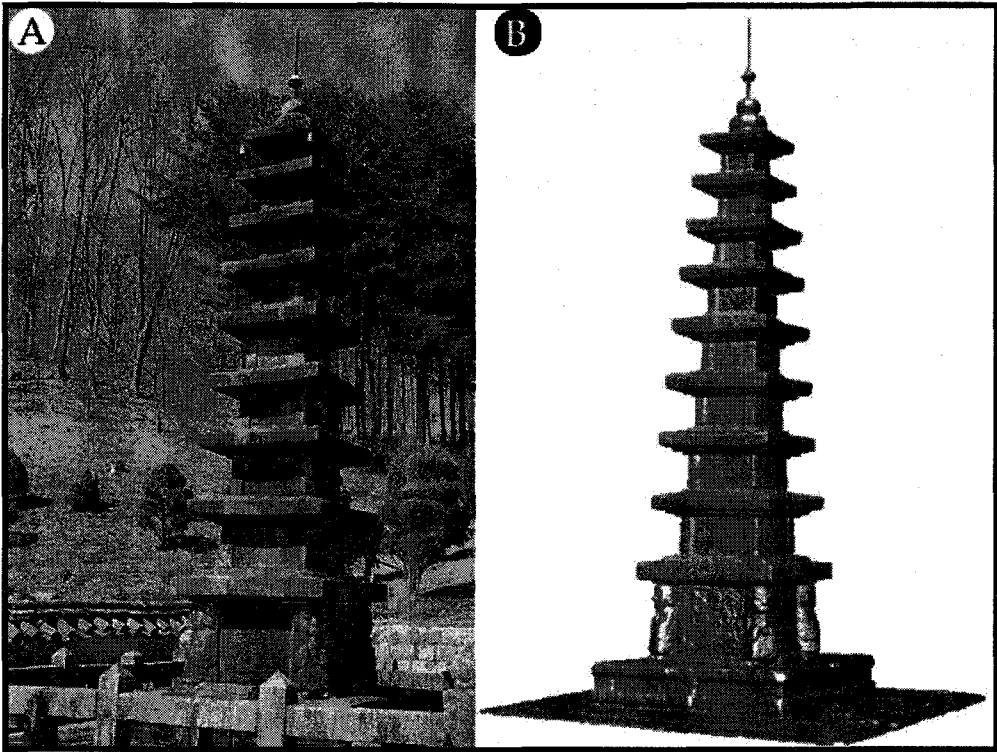
기단의 위층은 이 탑에서 가장 주목되는 부분으로 상층 기단의 각 면에는 두 손을 합장한 공양좌상이 새겨져 있고 네 귀퉁이는 우주 대신 인물상이 배치되어 있는 특이한 형태이다(그림 1A). 탑신의 각 지붕들은 처마가 두껍고 네 귀퉁이에서 들려있으며, 옥개석은 하면에 2단씩 받침이 있고 위에는 각형 1단 피임으로 상부의 탑신석을 받게 하였다. 8층의 옥개석에는 네 귀퉁이에 풍탁이 달려 있고, 상륜부에는 복발과 찰주가 있으며 전체 높이는 6.6 m이다.

그림 1. 대원사 다층석탑의 현황(A). 대원사 다층석탑의 3차원 영상자료(B).

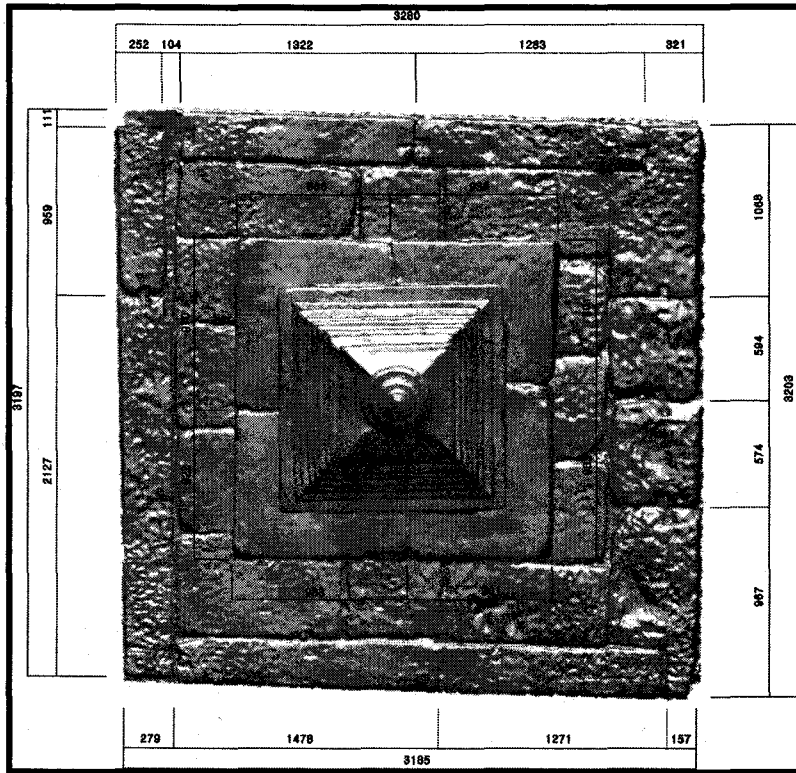
그림 3. 대원사 다층석탑의 3차원 영상자료를 이용한 평면도 작성.

평면상에서 바라본 수직, 수평변위 측정결과는 각 방향의 지대석이 전체적인 평면을 이루지 못하고 최고 211mm 정도 왜곡되어 있다. 정사각형의 대각선 상에서 모든 부재의 중심이 어긋나 있으며, 탑신부는 전체적으로 동쪽으로 치

우쳐 있다. 전체적으로 탑신과 옥개석의 연결 부분이 서로 맞지 않아 찰주 최상단과 절대 수평과의 기울기가 전면 (0.3529° , 37.0767mm), 좌면 (0.2656° , 27.8698mm), 우면 (0.3476° , 36.6716mm)으로 측정되었다.

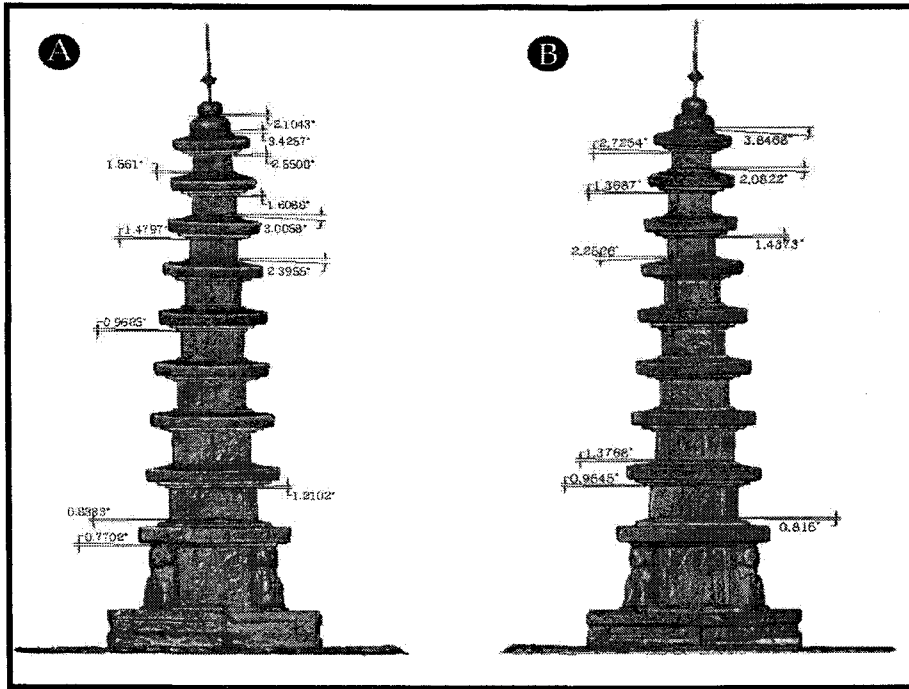
좌측면과 우측면의 수평변위는 기단부에서 안정한 반면, 탑신부에는 아주 많은 수평변위가 발생하고 있다. 좌측면과 우측면 모두 6, 7, 8층 옥개석과 탑신이 불안정하다(그림 4). 그 다음으로 다층석탑의 수직변위를 정량적으로 측정하였다. 기준은 절대 수직으로 하였으며, 각 부재의 수평 중심을 찾아 이를 연결하여 부재별 수직변위를 계산하였다. 수직변위는 식 (4.2)와 같은 방법으로 계산하였다.

그림 4. 대원사 다층석탑의 수평변위 측정. (A) 좌측면. (B) 우측면.

또한 8층 옥개석은 전면과 같은 방향인 서쪽으로 37.16mm의 큰 수직변위가 계산되었다. 좌측면은 전반적으로 수직선상에 일치하나 5층 탑신석부터 북쪽으로 치우침이 발생되다 7층 옥개석에서 남쪽으로 28.16mm의 수직변위가 측정되었다. 최상단은 북쪽으로 27.87mm의 수직변위가 계산되었다. 우측면은 2층 탑신석부터 북쪽으로 26.64mm의 수직변위가 있고, 노반석에서는 북쪽으로 16.11mm의 수직변위가 나타났다.
