강화지석묘의 암석학적 특성과 풍화훼손도

이찬희·문은정·김지영·김영택

공주대학교 문화재보존과학과

Lithological Characteristics and Deterioration Degree of the Ganghwa Dolmen

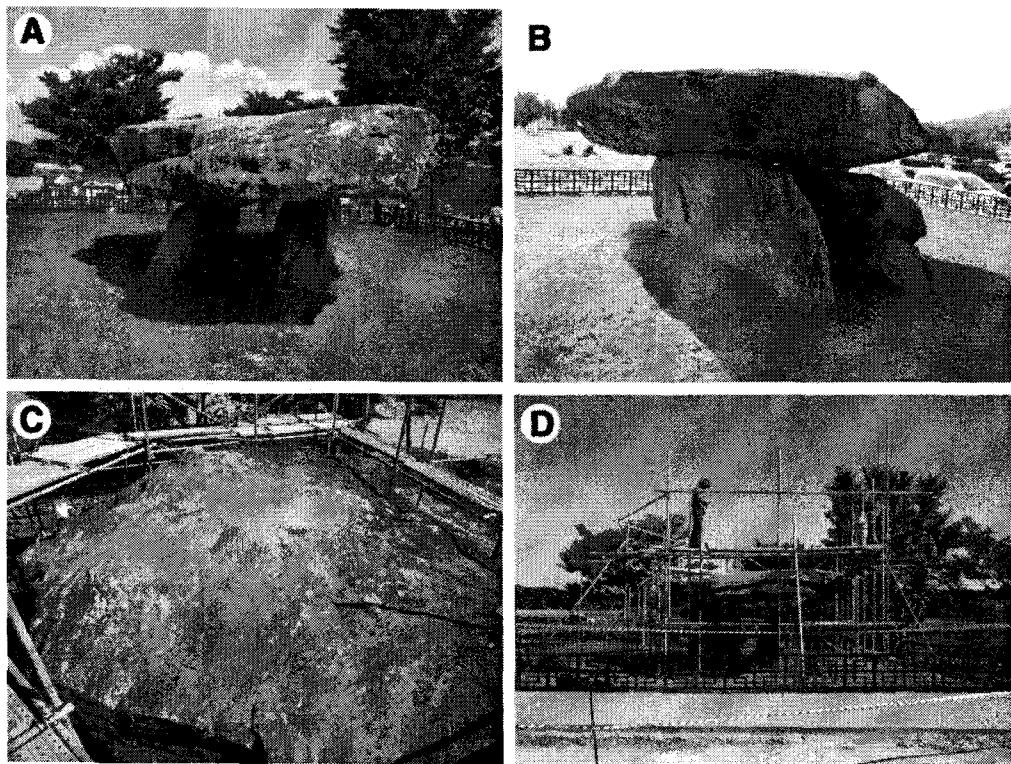
강화지석묘는 강화읍의 서북쪽에 있는 고려산(436m)의 북쪽 봉우리인 시루메봉의 해발 약 20~30m 정도의 높이에 있다. 현재 지석묘를 보호하기 위해 사방 12m씩 떨어진 곳에 낮은 보호 철책이 세워져 있다. 전반적인 사이트 환경은 양호하나 지석묘에 직접적인 영향을 가하는 지반에는 잔디가 서식하고 있어 펌돌 하부에 생물 피해가 우려되며 두 펌돌 사이는 지반의 토양이 그대로 노출되어 있다(그림 1).

동서 펌돌이 세워진 각도는 각각 약 70°이다. 그러나 이것이 원래의 공법인지 아니면 후대에 기운 것인지 기록이 남아있지 않아 알 수 없다. 펌돌 상부의 판석은 약 50톤으로 추정되며 상대적으로 규모가 너무 커서 구조가 불안정해 보인다. 또한 서쪽(우측) 펌돌이 일부 탈락함으로 인해 구조적인 문제를 야기하고 있으며 덮개돌의 윗면은 지의류 및 이차 오염물에 의한 변색이 심각하다. 이 연구에서는 거대한 덮개돌의 윗면까지 관찰할 수 있도록 지석묘 주위에 인공시설물을 설치하고 정밀조사를 수행하였다(그림 1).

그림 1. 강화지석묘의 전경(A). 후면에서 관찰되는 서쪽 펌돌의 과괴현상(B). 지의류 및 이차 오염물에 변색된 덮개돌 상부(C). 인공시설물을 설치하고 정밀조사 하는 모습(D).

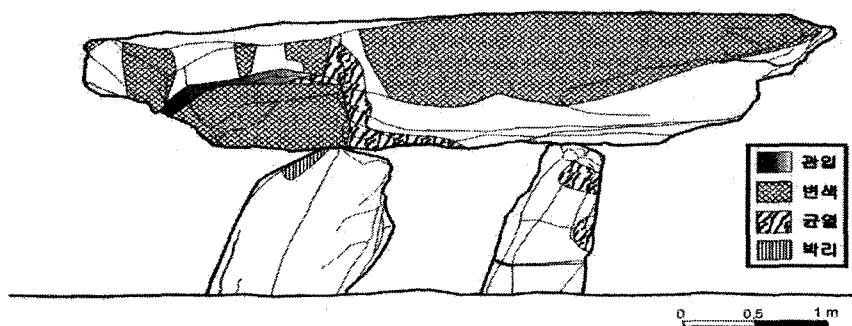
강화지석묘에 나타난 물리적 및 기계적 풍화양상을 보면, 덮개들의 후면에 균열대가 생성되어 있고 수평으로 관입한 맥암부분에는 부재가 판상으로 탈락되어 있다. 또한 좌우측 꼬들의 전면과 우측꼬들의 후면(그림 2)에 수직으로 균열이 발생하고 있으며 일부 부재가 파손이탈 되어 있다. 덮개들 하부에서는 크고 작은 균열과 박리 및 박락현상이 발생하여 이미 토양화가 진행 중이다(그림 3).

그림 2. 강화지석묘 전면 입면도와 훼손현황.

한편 이 지석묘는 지반의 약화에 따른 본체의 불안이 가중되어 전반적으로 좌우 펌돌이 약 20° 정도 남동쪽으로 기울기를 보이고 덮개돌도 전면으로 기울어진 상태를 확인할 수 있다(그림 2). 덮개돌과 두 펌돌의 부재 간 접촉부분은 일부에 국한되어 이격이 아주 심한 부분도 있다. 또한 덮개돌과의 접촉부에는 표면박리와 박락이 잘 나타나고 있어 손만 대도 부스러질 정도로 이미 토양화가 진행되어 있다.

6. 현재로서 교체해야 할 부재는 없는 것으로 보이나 덮개돌을 비롯한 부재의 정기적인 세척과 관리가 필요할 것이며 곳곳에 발생된 균열은 접착제로 보강해야 한다. 또한 이 지석묘에 대한 풍화요소와 주변 환경변화에 대한 장기적인 모니터링을 통해 훼손을 저감할 수 있는 처리방법을 강구해야 할 것이다.

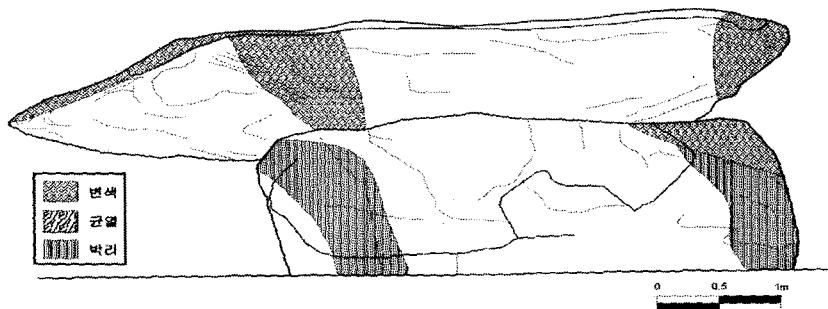
그림 3. 강화지석묘 좌면 입면도와 훼손 현황.

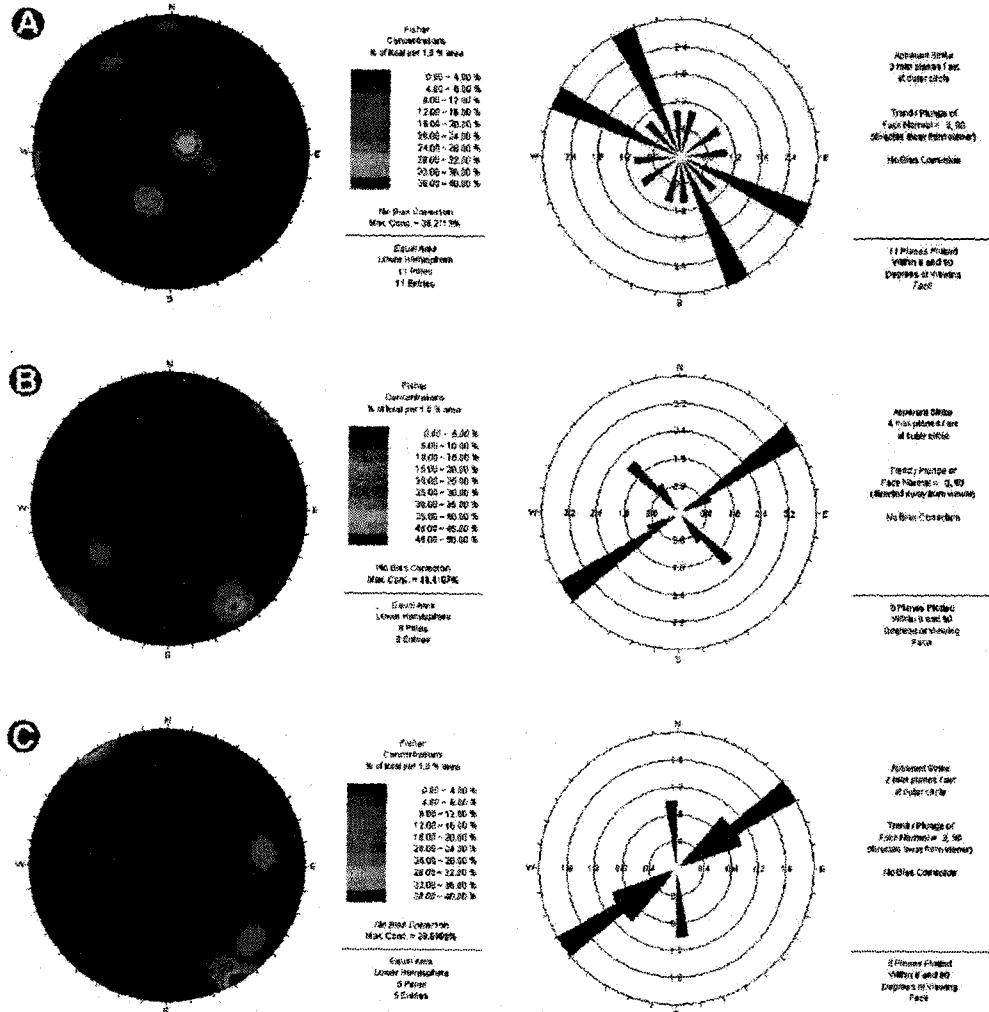
이 지석묘에 발달한 불연속면의 주향과 경사를 측정하여 응력의 방향을 해석하고자 평사투영도(Stereo net)와 로즈 다이어그램(Rose diagram)에 투영하였다(그림 4). 덮개돌에 발생된 대부분의 절리계는 N22~67°W의 주향과 9~12°SW 및 30~33°NE의 경사를 보였다. 좌측 펌돌은 N54~60°E의 주향과 7~90°NW의 경사, 우측 펌돌은 N52~62°E의 주향과 70~88°NW의 경사를 가지는데 이들은 대부분 지석묘를 구성하는 암석의 층리와 평행한 것들이다. 그러나 덮개돌과 펌돌의 불연속면이 서로 다른 방향을 향하고 있어 균형을 이루고 있는 것으로 보이나 경사방향이 사교하는 것이 많아 상당히 불안정한 상태이다.

지석묘의 균열이 일어난 부분은 덮개돌의 경우 편마암이 주구성 석재이기 때문에 편마구조를 따라 발생되었다. 두 펌돌의 경우 편마구조를 따라 생성되기도 하고 덮개돌의 하중에 의해 균열이 발생하기도 하였다. 이 지석묘에는 크고 작은 균열대가 발달되어 있는 상태이기 때문에 강수의 분해 작용에 의해 광물조직이 이완되고 암석의 물리적 강도도 약화되었다. 특히 무기염류의 분비물이 하동식물에 양분을 공급하고 훼손된 조직의 결합은 서식장소를 제공하며 겨울에는 수분의 결빙과 해동이 반복되면서 암석을 파괴할 것이다.

그림 4. 강화지석묘 구성암석에 발달된 불연속면의 주향과 경사를 투영한 평사투영도와 로즈 다이어그램. (A) 덮개들에 발달된 불연속면의 주향과 경사. (B) 좌측 펌돌에 발달된 불연속면의 주향과 경사. (C) 우측 펌돌에 발달된 불연속면의 주향과 경사.
