익산 왕궁리 오층석탑의 종합 훼손도 평가

양희제*·이찬희**·김사덕***·송치영**

Evaluation of Synthetic Deterioration of the Wanggungri Five-storied Stone Pagoda in the Iksan, Korea

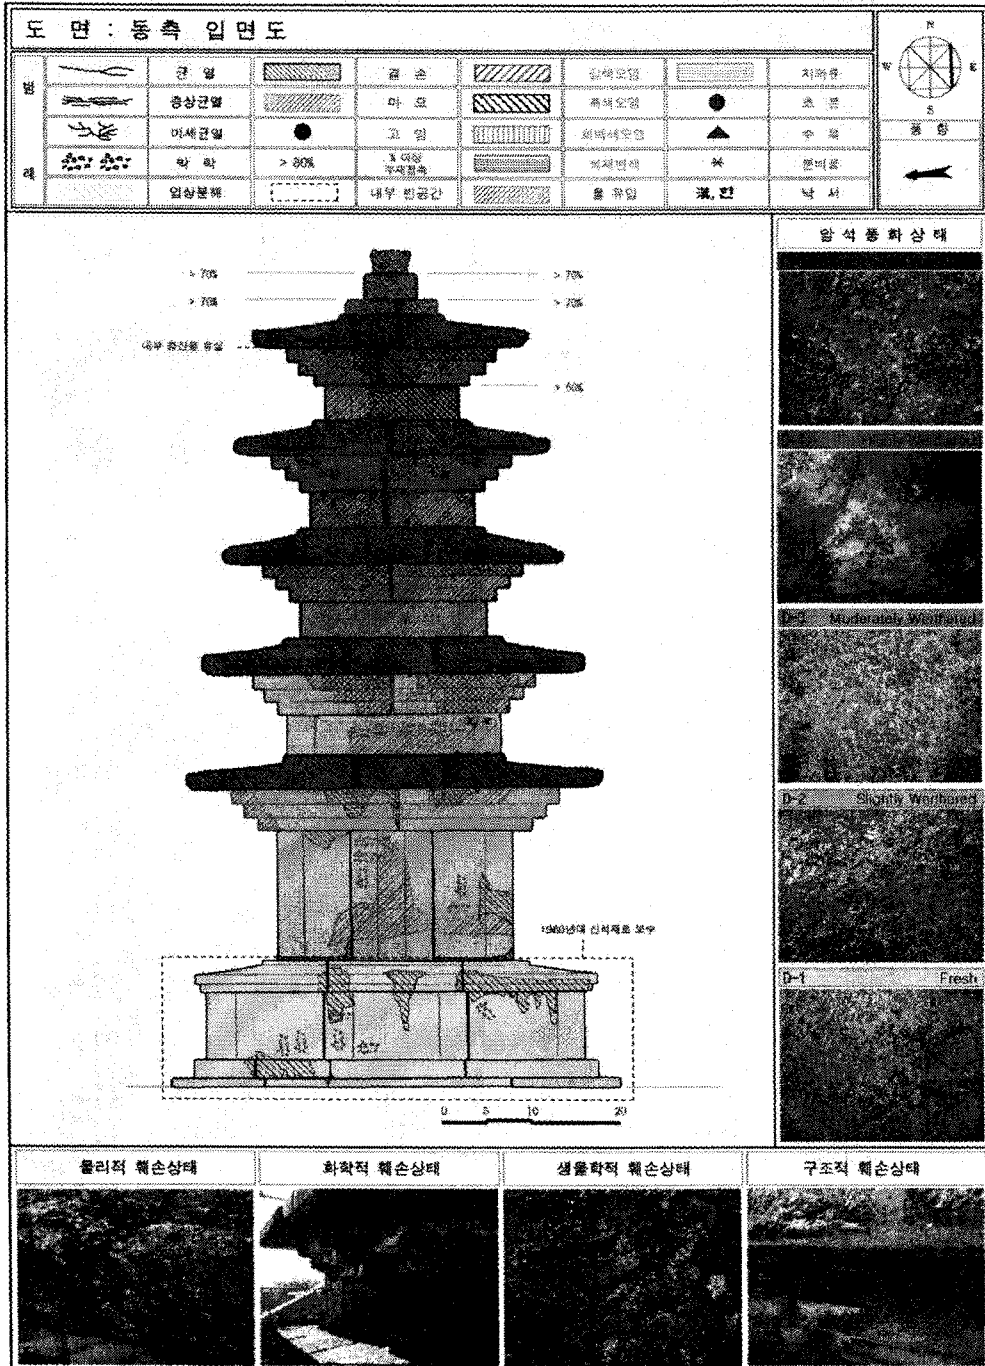
석재의 풍화상태는 암석의 절대적 풍화지표를 응용하여 일반적인 풍화상태로 표현하는 D-1(신선한 암석), D-2(약한 풍화), D-3(중간 풍화), D-4(심한 풍화) 및 D-5(완전 풍화)를 기준으로 세분하였다. 왕궁리 석탑의 풍화상태를 볼 때, 상부는 D-4에서 D-5이고 중간은 D-2와 D-3이며 하부는 D-1이다. 특히 동측면 2층, 북측면 2층, 남측면 3층, 북측면 1층 옥개석 및 옥개받침석, 5층의 옥개석과 노반덮개가 균열되어 있다.

이 석탑은 거의 수직을 이루나 상부 탑신석의 중심이 기단부에 비하여 남측면은 약 25cm 동쪽으로, 동측면은 15cm 남쪽으로 치우쳤다. 석재간의 면 접촉은 충전한 몰탈로 인해 1, 2층은 밀실하나 3, 4, 5층은 약 50~80 %를 정도를 유지한다. 석재의 변색과 오염은 4, 5층에서 심하며 대부분은 강수의 유동흔적을 따라 황갈색과 암회색 침전물로 나타나며 미세균열을 따라 이차침전물인 석고가 관찰된다.

초본식물은 석재의 틈에 독립적으로 기생하고 하등식물은 옥개석에 주로 분포하며 고착상지의류 및 엽상지의류가 대부분이다. 피도는 90 %에 달하며 두꺼운 층을 형성하였고 이미 균열 틈을 파고들면서 성장하였다. 기단부 주변토양은 사질의 충적토로 초본류가 밀생한다. 이 석탑에는 1, 2층의 탑신에 묵서가 있고 5층의 탑신에는 석재를 굽어 낸 흔적이 있다. 이 석탑의 대표적인 훼손지도는 그림 1에 나타나 있으며 훼손도 작성의 평가지표와 기준은 표 1에 정리하였다.

그림 1. 익산 왕궁리 오층석탑 동측면의 종합 훼손지도

왕궁리 오층석탑의 종합 풍화훼손도는 하부에서 상부로 갈수록 심하게 나타난다. 특히 상륜부의 석재는 D-1에 해당하고 상부로 가면서 D-5로 변화함을 보여준다. D-5의 석재는 박리, 박락, 미세균열 현상이 복합적으로 나타나고 모서리는 층상균열이 중첩되어 있다. 이 석재들은 육안관찰로도 풍화작용에 의해 조암광물이 심하게 변질되었음을 판단할 수 있다. 석재의 물성이 약화되었다는 것은 공극률과 흡수율이 높아 쉽게 분해되며 동절기에는 물의 결빙으로 인한 썩기작용으로 석재가 파괴될 가능성이 높은 것이다. 이 탑의 4, 5층 옥개석에서는 부분적으로 이와 같은 현상이 나타난다.

석조문화재의 구조적 불안정은 지반과 기단의 상태 및 부재의 파손정도에 따라 다르게 나타난다. 이 석탑은 1965년에 지반을 제외한 거의 모든 부분을 해체보수 하였기 때문에 구조적으로 심각한 불균형이나 거동은 미약하다. 현재 상태에서 이 석탑의 구조적인 문제점은 4, 5층 내부에 발생된 공간으로 5층 석재의 이격과 균열부분의 강수유입에 따른 적심 부재의 유실이다. 현재 상부에 남아있는 몰탈은 하부에 비해 성능이 현저히 저하되어 있고 2층에서 확인된 강수의 유동흔적으로 보아 내부에 충전된 몰탈의 유실은 계속적으로 진행될 것이며, 이로 인해 석재의 부등침하현상도 나타날 수 있다.

이 석탑의 옥개석들은 전체적으로 토양화 단계에 들어서 있으며 3, 4, 5층 옥개석의 모서리는 층상으로 미세균열이 발달하여 큰 편으로 박락될 수 있다. 내부를 충전한 몰탈도 성능이 저하되고 강수로 인해 지속적으로 유실되고 있다. 이와 같은 현상들은 앞으로 구조적인 문제를 야기할 수 있기 때문에 시급히 보존계획이 수립되어야 한다. 또한 몰탈의 용식과정에서는 진회색의 피각이 발생하여 석재표면을 다습하게 유지시켜 현재 조암광물과 함께 박락되고 있다. 이 피각물질의 제거방안이나 현재 상태를 안정적으로 정착시키기 위한 방법도 검토되어야 한다.

이 석탑의 옥개석에서 생물피도가 높다는 점은 석재가 그만큼 약하다는 것이며, 고착상지의류가 균열을 파고들어 이미 암석의 미세파괴는 심각한 수준이다. 따라서 보존방안 수립에 앞서 생화학적 처리방안이 시급히 마련되어야 한다. 또한 이 석탑의 1, 2층에는 목서가 있고 5층에는 한글로 된 낙서가 있는 것으로 보아 세심한 보존관리도 필요하다.

익산지역은 보통 북동풍이 우세함에 따라 옥개석의 풍화와 마모현상도 이를 반영하고 있다. 따라서 이 석탑의 경우 방풍시설을 북서측면에 세워 보존환경을 개선하는 방안이나 보호각의 건립도 검토되어야 할 것이다. 그러나 체계적인 보수계획과 장기적인 모니터링 결과를 토대로 보존수복 지침을 마련한 후에 보존처리에 임해야 할 것이다.
