하천제방의 안전성 평가기법 연구

A Study on Assessment Techniques of Levee Safety

요약 : 시트파일과 그라우팅 차수벽의 차수효과를 비교 판정하고 제방하부에서 발생하는 파이핑 현상을 감지하기 위하여 합천군의 덕인2제를 대상으로 갈수기와 우수기에 걸쳐 2차원 및 3차원 전기비저항탐사를 실시하였다. 자료의 해석결과 2차원이나 3차원탐사 모두 시트 파일과 일반 그라우팅 차수벽의 경계부나 육안으로 관찰된 파이핑 발생지점을 비교적 정확하게 탐지하였다. 또한 제방붕괴의 주요원인중 하나인 배수통문 배면의 공동을 조사하기 위하여 GPR탐사를 실시하였으나 구조물에 배근된 철근의 영향으로 만족할 만한 자료를 얻을 수 없었다. 배수통문 구조물의 특성상 여타 지구물리탐사법의 적용이 어려우므로 본 연구에서는 통문 하부 공동의 연결성을 평가할 수 있는 수리응답시험을 제안하였다.

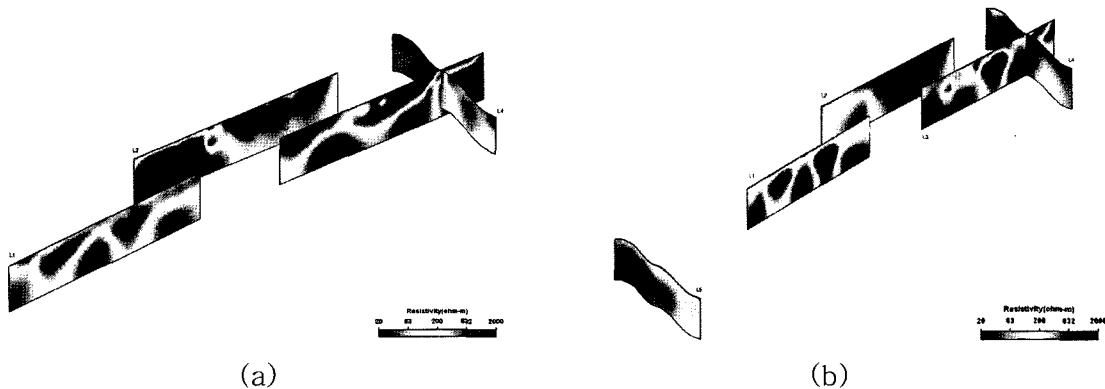
Fig. 3. Fence diagrams of 2-D resistivity survey:
(a) arid season (b) rainy season.

측선 L1과 L3의 저비저항대는 육안으로 관찰된 파이핑의 위치와 동일하며, 갈수기에 비해 우수기의 저비저항대 규모가 커지고 비저항값도 최대 50%까지 감소한 것으로 나타났다(Fig. 3). 또한 측선 L2의 경우 그라우팅과 시트 파일 차수벽 구간의 경계부를 정확히 감지할 수 있었으며, 시트 파일 구간의 비저항값이 높게 나타나 그라우팅 구간의 차수상태가 상대적으로 불량한 것으로 판단된다(Fig. 3).

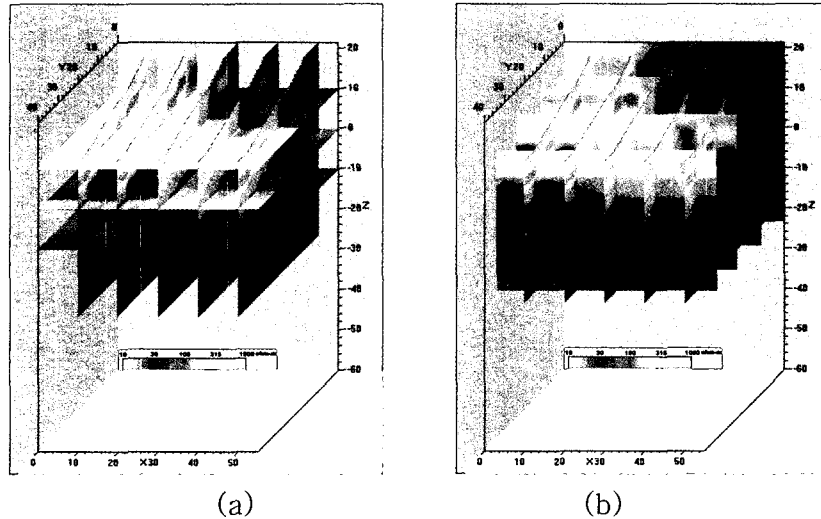
Fig. 4. Inverted sections of 3-D resistivity survey:
(a) xy-yz plane (b) xz-yz plane.

3차원 전기비저항탐사자료의 해석결과 전체적인 비저항구조는 2차원 탐사 결과와 큰 차이가 나지 않았다. 3차원 해석단면의 x 방향 20~25m를 기준으로 좌측의 비저항이 우측에 비하여 높게 나타나며 이러한 비저항 분포는 그 경계부가 심도가 증가할수록 오른쪽으로 치우쳐 나타나게 된다. 이는 2차원 비저항단면상에서 나타난 시트파일과 그라우팅 차수벽의 경계부 좌우측에서 나타난 비저항 분포와 수평적, 수직적으로 모두 유사한 결과이다(Fig. 4).

한편 2차원 비저항단면 L1과 L3에서 나타난 파이핑과 관련된 저비저항대는 3차원 단면상에서 시트파일 구간에서는 y 방향 20~40m, 그라우팅 구간에서는 y 방향 0~25m 사이에서 100 ohm-m 이하의 저비저항대로 나타난다. 또한 y=5m인 xz 평면의 비저항구조를 살펴보면 양쪽 구간의 비저항값이 뚜렷한 대비를 보인다. 이러한 저비저항대의 y, z 방향 분포로 판단할 때 파이핑 현상은 시트파일 구간에서는 제방내 차수벽 하부로 진행되는 반면에 그라우팅 구간에서는 차수벽 구간에서 진행되는 것으로 판단되며 이는 그라우팅 구간의 차수효과가 상대적으로 떨어지기 때문인 것으로 판단된다.

또한, 제방의 3차원 비저항구조를 xy 평면상에서 살펴보면 차수벽 경계의 좌측과 제내지 방향의 비저항값이 높은 분포를 보이나 심도가 증가함에 따라 전체적인 비저항값이 감소하는 것을 볼 수 있다. 이는 하부의 파이핑 현상이 광범위하게 진행되었다는 것을 암시한다고 할 수 있다.
