연제: 시공측량 이래도 되는가?

연사: 윤 경 철(한성UI Eng.)

본 내용은 2005년 감사원에서 시행한 00청의 감사반에 차출되어 현장 감사에 참여한 결과를 토대로 정리한 것입니다. 특히 업무 성격상 피감 공공기관이나 피감 회사의 실명을 거론할 수 없음을 양해 바랍니다. 현재 건설 현장에서 실시되고 있는 시공측량의 속을 들여다보고 많이 잘못되어 있다는 것을 확인했습니다. 그래서 어떻게 하면 좀 더 낫은 시스템으로 바로잡을 수 있을까(?) 하는 생각으로 이 글을 쓰게 되었습니다. 대상은 2개의 00청에서 발주한 2개소의 건설공사 약60여개 공구(현장)중에 공사금액 기준으로 200억 이상이 되는 건설현장 24개소에 대해 감사를 하였습니다.

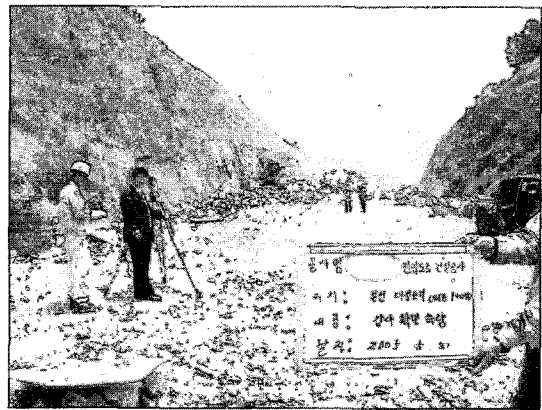
<그림 2> 00지구 도로 절토고 검측 모습.

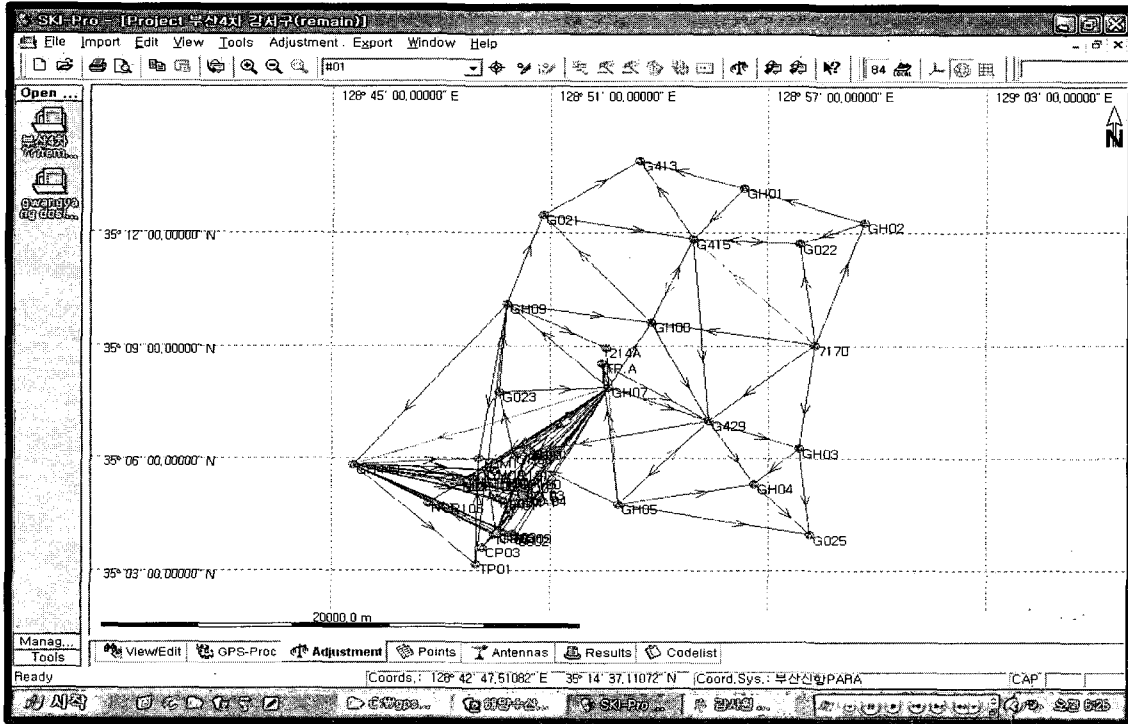
[A청의 GPS 관측 망도]

*표에서 보는바와 같이 국가기준점의 확인 결과 2-4cm의 차이가 확인 되었으나 시공측량인 관계로 그냥 사용하기로 했다.

기 제출된 성과와 대한측량협회에서 산출한 절대위치성과와 비교해보면 그 상대하는 계통적 Vector량이 불규칙하고 산발적인 현상이 나타난다. 또 각 개별기준점에 따라 차이량(DX:0.002 ~ 0.843m, DY: -0.017 ~ 0.437m)이 일정하지 않아 시공측량의 성과로서는 정확도가 매우 낮은 것으로 판단되며, 이들 차이량은 공구내의 측점간 상대거리상에서는 일정한 정확도를 유지 할 지 모르나, 전체공구를 대상으로 할 때는 공구간의 인접에서는 어긋나던가 파열현상이 예상된다. 결론적으로 대부분의 현장에서 30cm ~ 50cm의 오차가 발생됨에 따라 인접 공구와의 연계성이 결여된 것으로 파악되었다.

S사에서 시행한 경우에는 1.7m의 오차량이 발견되었는데 이것은 예전에 사용했던 구성과를 신성과를 사용하여 측량한 것 처럼 데이터를 수정 조작한 것으로 확인 되었는데, 대부분의 공구(현장)에서도 구성과와 신성과를 혼용한 것이 많은 오차를 야기한 것으로 생각된다.
