# 가화천교 내염보수를 위한 전기방식공법 적용

## Repair of Ka-Hwa Highway Bridge damaged by Chloride Attack applied Cathodic Protection

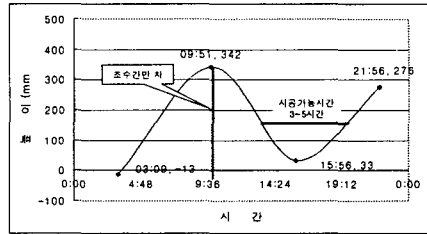
그림 1 가화천교 염해환경

산소(O<sub>2</sub>), 물(H<sub>2</sub>O), 염분(Cl<sup>-</sup>)의 공급이 활발해짐에 따라 높은 부식환경을 형성하고 있는 것이 특징이라 할 수 있으며, 교각 간만대 상부부분은 해상대기부로서 비래염분의 영향을 받는 환경이다(그림 1). 시공환경을 살펴보면, 조수간만의 차에 의한 작업시간의 제한이 있고 잦은 해수 유입에 의한 정밀시공의 어려움을 가지고 있다.
