고속철도 차륜의 효율적인 관리에 관한 연구

Study on the efficient maintenance of wheel for High Speed Train

김명수* 구정서** 이희성** 권석진***
Kim, Myeong-Soo Koo, Jeong-Seo Lee, Hi-sung Kwon, Seok-Jin

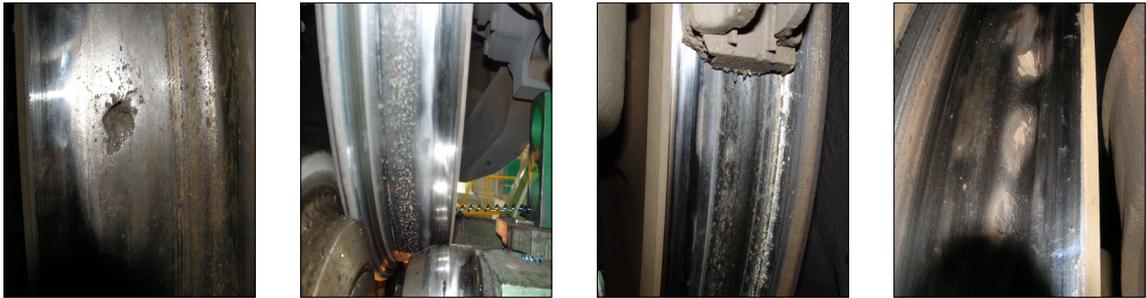
그림 2-1 차륜답면에 발생한 손상유형

제동과 관련하여 발생하는 열균열은 제륜자의 마찰에 의해 답면에 발생하고 수많은 미세균열이 그물 모양으로 발생하는 상태이며, 측방향으로 길게 진전되는 상태의 균열이다. 특히 답면식 제동에서 많이 나타나며, 박리는 구름접촉피로(rolling contact fatigue)에 따라 발생하는 표면결함 현상으로 균열발생 후 인접결함과 합체되어 진전하여 발생한다. 찰상(flat)은 제동력 과대에 따라 차륜이 레일 위를 활주한 결과 나타나는 현상이며, 그림 2-1은 차륜 답면에 나타나는 여러 가지의 손상 유형이다.

(a) 답면 박리 (b)답면 미세균열 (c) 답면 열균열 (d) 답면 찰상

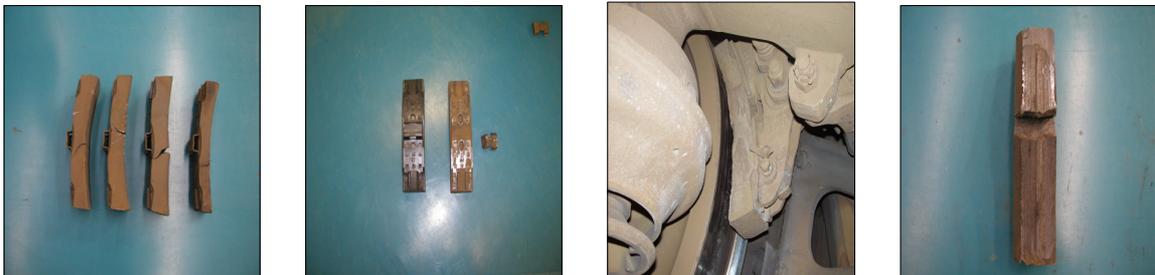
그림 2-2 제륜자 불량 사례

동력대차의 답면제동에 사용되는 제륜자는 그림 2-2와 같이 균열이 발생하고 있으며, 제륜자 재질과 성능에 따라 상대재인 차륜답면의 손상에 영향을 미칠 수 있다.

(a) 횡방향 균열 (b) 제륜자 고리 탈락 (c) 차륜답면 접촉 (d) 제륜자 단면균열

- 1) 일반 철도차량과는 달리 고속철도차량 차륜은 플랜지에서 발생하는 결함은 아주 적게 발생하며, 차륜담면상의 손상이 차륜삭정을 하는 주요 원인이다.
- 2) 차륜담면상의 결함을 유발하는 요인을 가지는 제륜자의 재질 및 성능 검토가 필요하다.
- 3) 차륜의 마모유형은 양호하게 판단되며 차륜의 마모에 의한 삭제요인은 발생하지 않았다.
- 3) 차륜담면상에 나타나는 결함의 진전상태를 추적 관리하여 삭제기준을 조정하면 효율적인 삭제관리가 가능할 것으로 판단된다.

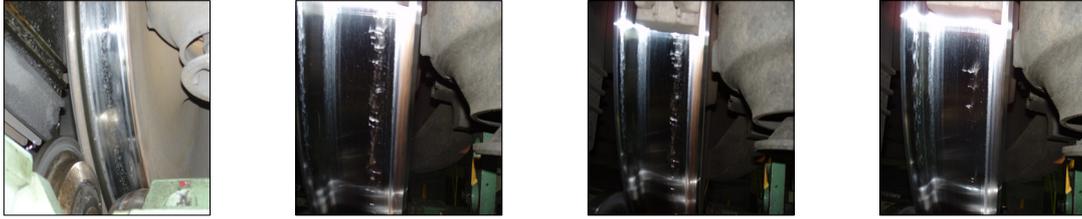
그림 3-6 삭정량이 많은 차륜의 결함

그림 3-6은 차륜담면상의 기타결함으로 입고되어 차륜삭정시 손상깊이가 차륜 내부까지 깊숙이 진전되어 손상개소를 완전히 제거하기 위하여 삭정을 많이 하였다.

(a) 삭정전(23A축) (b)5mm 삭정 후 (c) 10mm 삭정 후 (d) 15mm 삭정 후

일시적인 증가와 감소가 나타나며 시간이 경과함에 따라 감소추세를 보인다. 이 결함은 차륜 내부 깊숙이 진행되어 삭정량이 많은 원인이 되므로 신속한 삭정이 필요하다. 삭정고에서 삭정시 삭정량이 많은 손상유형이다.
