6.6kV 케이블 사고분석

The Accident Analysis of 6.6kV CV Cable

Kil-Mok Shong, Young-Seok Kim, Hyang-Kon Kim, Chung-Seog Choi
Electrical Safety Research Institute

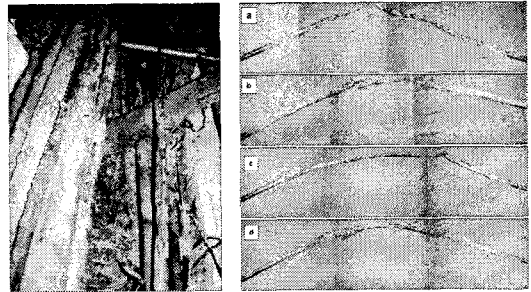
그림 3은 사고현장에 포설되었던 케이블로서 (a)는 사고 현장 상태로써 절연부분이 탄화되면서 주변에 그을음이 많고 소실된 형태를 알 수 있다. (b)는 사고원인으로 나

타난 케이블을 수거하여 촬영한 것이다. 절연부분이 탄화되었으며, 내부의 시스층이 변형된 것을 확인할 수 있다.

(a) 사고현장 (b) sampling
그림 3. 사고현장에 포설된 케이블

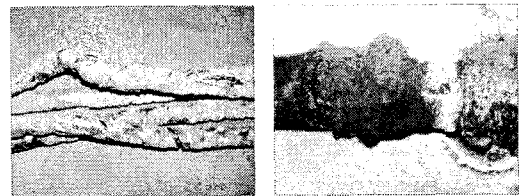
고전압 케이블(CV cable)의 용융된 외형과 실험을 통해 얻은 시료의 탄화된 형태는 그림 4에서와 같이 나타낼 수 있다. 케이블 겉면에 위치하였던 흑색 폴리염화비닐(PVC)은 열에 의해 탄화되었고 양쪽 끝부분으로 잔존물이 남아 있는 것을 확인할 수 있다. (b)는 용융된 부분이 일부 확대한 것으로 차폐층을 형성하는 구리박막 일부와 전선 일부가 높은 열에 의해 용융된 흔적을 발견하였다. 따라서 단면분석을 통해 정확한 원인을 규명할 필요가 있다.

(a) 사고 케이블 (b) 실험 케이블
그림 4. 고전압 케이블의 용융된 부분 확대

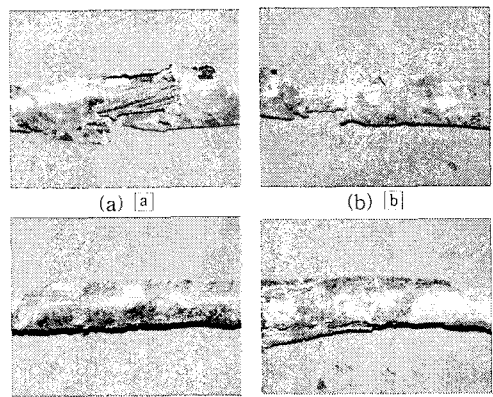
그림 5는 사고 케이블의 용융된 부분을 촬영한 것이다. 차폐층이 용융되어 있는 것을 확인할 수 있다. 또한, 전선의 일부도 절연재료가 완전히 탄화되어 검게 그을렸으며, 용융된 흔적을 발견할 수 있었다. 따라서 용융된 부분에서의 확대와 단면분석을 통해 그 원인을 규명할 필요가 있다. 절연재료의 열화에 의해 진행되는 과정을 분석하기 위해 엑스선 정밀시스템에 의해 도전재료의 구조적 분석이 필요하다.

(a) |a| (b) |b| (c) |c| (d) |d|
그림 5. 사고 케이블의 용융 흔적

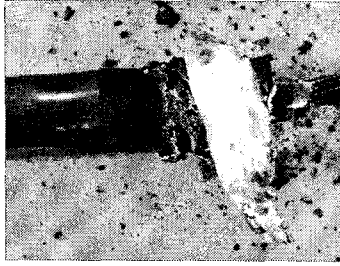
그림 6은 실험을 통해 변형된 케이블의 외형을 촬영한 것이다. 그림 5에서 보여주는 만큼의 절연재가 탄화 소실되었으며, 차폐층과 전선에 용융흔적을 발견하였다.

그림 6. 실험에 의해 소손된 케이블

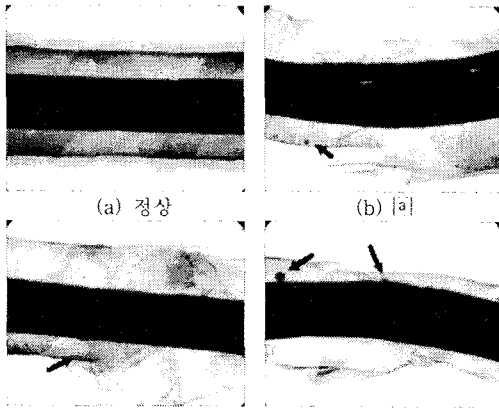
그림 7은 엑스선 촬영에 의해 케이블의 내부구조를 분석한 것으로 (a)는 정상상태의 내부구조를 확인할 수 있으며, (b)와 (c)에서는 용융 망울이 차폐층에 맺혀 있는 것을 확인할 수 있으며 전선도 조밀하지 않음을 확인할 수 있다. 실험에 의해 모의된 (d)에서도 (b)와 (c)에서 나타나는 용융 흔적이 있음을 확인하였다.

따라서 엑스선 정밀시스템을 이용하여 케이블의 내부구조를 분석한 결과 열적인 요소에 의해 진행되는 상태는 시스템이 가장 먼저 탄화되고, 내부의 절연재료(XLPE)가 용융되면서 열팽창에 의해 차폐층을 부풀리게 한 후 차폐층이 절단되면서 절연재료가 소실되는 것으로 추정된다. 절연재료 소실 후에는 차폐층과 전선이 닿아 아크가 발생하고 화재로 이어질 수 있는 메커니즘을 알 수 있었다. 또한 외부의 습기 또는 물 등에 의해 절연능력이 저하된 경우 절연파괴가 발생하게 되면서 차폐층과 전선 사이에서 장시간 지속적으로 열적 요소가 존재하게 되고 이로 인해 절연재료가 용융되는 과정을 거친다. 절연재료가 소실된 후 차폐층과 전선이 닿아 아크가 발생하면서 화재로 진행되는 것으로 추정된다.

그림 7. X-선에 의한 내부구조 이미지

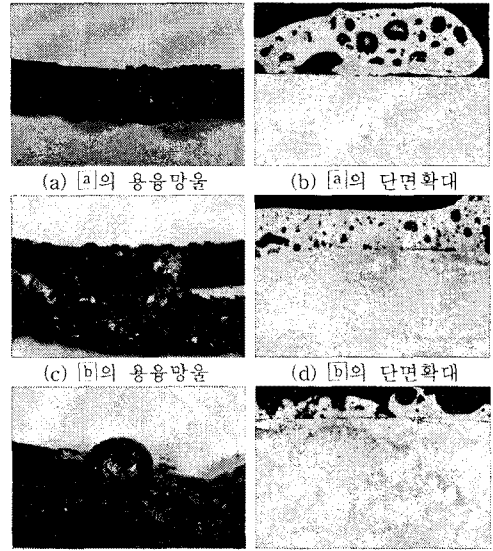
그림 9는 사고 케이블 [a]와 [b]의 용융망울을 각각 현미경에 의해 확대하였으며 가공 후 단면조직을 나타낸 것이다. 또한 실험을 통한 시료의 용융망울과 단면조직을 비교하였다. 전체적으로 절연파괴에 의해 극간단락이 형성되면서 경계선을 중심으로 일정한 방향성을 가진 주상조직이 나타나는 것을 확인할 수 있다.

그림 9. 단면분석 이미지

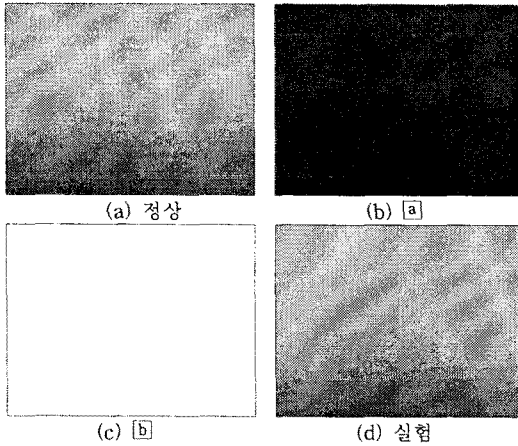
그림 10의 (a)는 2차전자이미지로서 정상상태의 차폐층을 나타낸 것이다. 표면의 성분은 Cu K line이 약 99.9%로서 구리로 구성된 것임을 확인할 수 있었다.

(b) 부분은 균열이 보이고 크고 작은 기포(void)가 형성된 것을 볼 수 있다. 성분분포의 경우 Cu K line이 약 89.9%이고, C K line이 약 9.1%이며 기타가 2% 정도로 나타났다.

(c)는 차폐층의 바깥 쪽 부분으로 Cu K line이 약 8.8%, C K line이 약 50.7%, O K line이 약 31.8%이었으며, 기타 염소 등이 있는 것으로 나타났다.

(d)는 실험에 의한 것으로 Cu K line이 약 18.7%, C K line이 약 45.2%, O K line이 약 27.0%인 것으로 나타났으며, 기타 염소(Cl)가 일부 존재하는 것을 확인하였다.

그림 10. 주사전자현미경에 의한 2차전자이미지

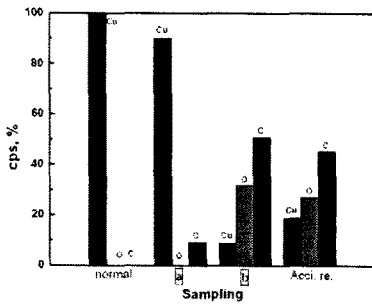
그림 11은 성분분포에 대한 비교그래프를 나타낸 것이다. 그림에서 실험의 유사한 패턴을 가지는 것은 [b]의 부분으로서 실험재연을 통해 입증 가능성이 가능할 것으로 판단된다.

그림 11. 성분분포 비교 그래프
