고조파 공진으로 인한 엘리베이터 정지사례 분석

한국전력공사 전력연구원

Case Study of Resonant Interaction with Elevator

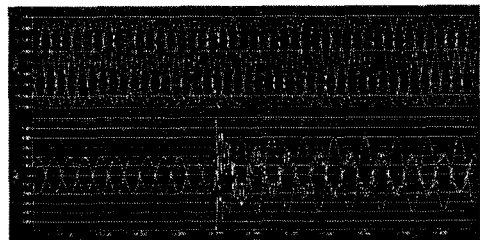
<그림 3> 콘덴서 투입후 SC#1의 측정파형

콘덴서(SC) 투입시 고조파 전류 및 전압을 측정할 결과를 다음 그림에 보였다. 측정결과 6%의 직렬리액터를 사용하였기 때문에 콘덴서 및 리액터가 정상이라면 콘덴서가 설치된 곳에서 4고조파 직렬 직렬공진이 되어야 하는데 측정결과 4고조파 직렬공진이 됨을 확인하였으나 따라서 콘덴서 및 리액터의 물리적인 결합은 없다고 판단하였다.

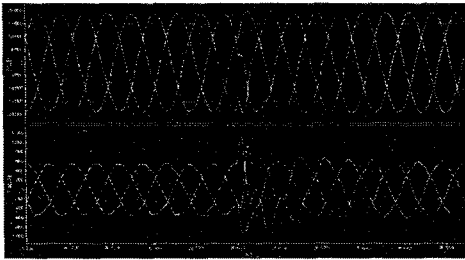
<그림 5> 변전소 모선 전압 측정 파형

다음은 콘덴서 투입과 동시에 발생된 과도전압을 변전소 모선측, 수용가 1차 MOF측, 수용가 변압기 2차 모선에서 측정된 결과를 각 <그림 5>, <그림 6>, <그림 7>에 보였다.

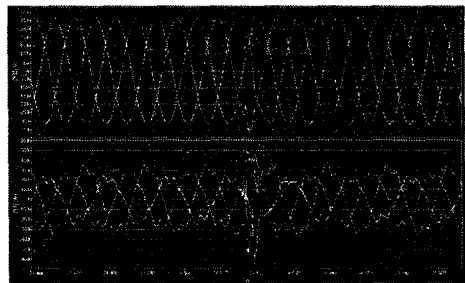
<그림 7> 수용가 변압기 2차측 전압 측정 파형

투입하였을때 수용가측의 저압변압기 2차측에서 15% 이상 전압변동이 확대됨을 확인하였다.

분석결과 수용가 변압기 2차측 무효전력 보상을 위하여 설치된 커패시터로 인하여 변전소 SC 투입시 발생된 과도전압 변동이 저압 콘덴서가 부설된 수용가 변압기 2차측에서 확대되어 수용가측 엘리베이터가 정지된 것으로 고장원인을 밝혔다.

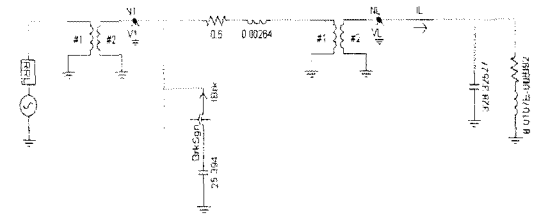
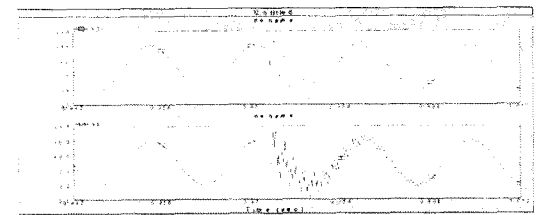
<그림 8> 수용가에 리액턴스가 없을 때

리액터가 없는 그림 8(a)에서는 8(b)의 파형과 같이 모선측에서의 파형은 변화가 심하지 않지만 부하측에서의 파형 변화가 심하게 변화하는것을 볼 수 있었다. 리액터가 있는 그림 9(a)에서는 9(b)의 파형과 같이 모선측과 부하측의 파형 변화가 비슷하게 나타나고, 부하측의 파형을 보면 심한 파형굴곡이 생기지 않았다. 따라서 부하측에 콘덴서에 6%의 리액턴스로 인해 심한 파형굴곡이 생기지 않았음을 알 수 있었다. 이는 공진 확대 현상을 줄여줄 수 있음을 간단한 시뮬레이션 결과로 보았다.
