우체국 작업장 조도 합리화 연구

(A study to optimize illumination in post office : working area)

안종면* · 홍성욱 · 장우진
(Jongmyun Ahn · Sungwook Hong · Woojin Jang)

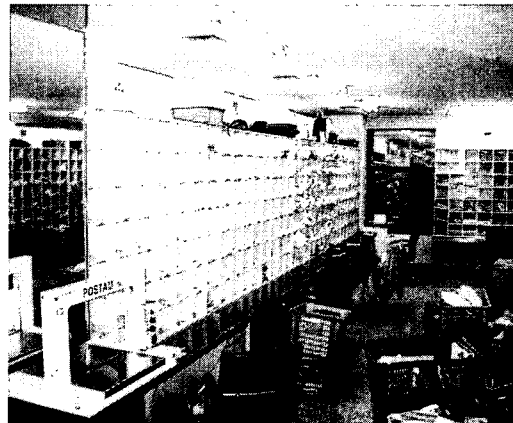
사진 1 성남분당우체국 작업장

현재 작업장 조도 실측결과 작업자 측면에서 업무를 수행할 수 있는 위치의 평균조도는 420~470[lx]이며, 측면조도는 평균280~330[lx]로 측정되었으며, 등기구는 노출형 파라보릭 고조도 반사갓으로 설치되어 특히 작업장 동선에 맞추어 일렬 배열이 아닌 작업자 형태에 따라 ㄷ 자형으로 배열되어 있다.(사진 1, 2 참조).

작업장 조도는 설계시 표 1과 같이 350[lx]로 KSC3011 규정에 위배되지는 않았지만 우편물을 구분해야 하는 작업장으로서 너무 낮은 조도기준이 적용되었고, 이는 설계자가 우체국 작업형태를 모르는 상태에서 설계한 것으로 판단되며, 우편번호 및 소비자가 직접 쓴 글씨로써 우편물을 구분해야 하는 작업장으로서 너무도 부적합하다고 할 수 있다.

사진 1과 사진 2에서 볼 수 있듯이 등기구를

일렬 배열하지 않고, 작업대를 기점으로 ㄷ 자형으로 개별(전체 공동작업도 가능하지만 경우에 따라서 개별 작업이 수시로 있음)적으로 전원스위치를 설치하여 필요시 일부분만 On/Off 할 수 있게 하여 에너지 절약에 기여하고 있었다.

따라서, 향후 우체국 증·개축에 의한 작업장 환경 개선시에는 □ 자형 등기구 배치를 적극 반영하여 에너지 절약 측면을 고려하고, 이를 위하여 설계시 가상 작업장을 시뮬레이션하여 작업대별로 스위치를 설치하는 것이 바람직 할 것이다.

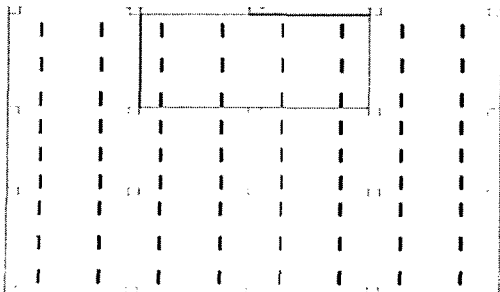
그림 1 설계당시 등기구 배치도

당시 설계한 작업장인 12(m)×8.7(m)(가로×세로)를 기준으로 분석한 결과 작업장 평균조도는 320[lx]로 KSC3011의 규정에 맞추어 백색 에나멜 도장 고조도 반사갓 매입 등기구로 일렬 균등 배열 설계되었으며, 등기구 수량은 가로 4개, 세로 3개로 총 12개가 배치되었다(그림 1 참조).

작업장 조도는 설계시 320[lx]로 KSC3011에 위배되지는 않았지만 성남분당우체국과 비슷한 상황으로 현장여건이 반영되지 않은 부적합 설계가 이루어 졌다.

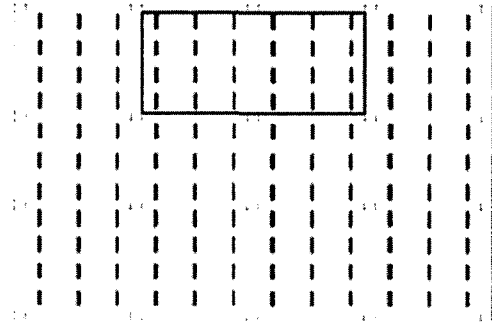
그림 2 현재 등기구 배치도

당시 설계한 작업장과 같은 위치의 등기구를 분석한 결과 작업장 평균조도는 640[lx]로 등기구는 고조도 파라볼릭 매입 등기구로 교체하였으며, 같은 위치에 등기구 배열이 12개에서 가로 6개, 세로 4개로 총 24개로 추가 배치되었다(그림 2 참조).

즉, 당시 설계보다도 등기구 수량이 2배로 확장되어 있고, 등기구도 반사율이 좋은 고조도 파라볼릭 반사갓으로 사용되고 있었으나, 조도 측정결과 초기조도 20%를 감안하면 현저하게 효율이 좋지 않았다.(사진 3, 4 참조)

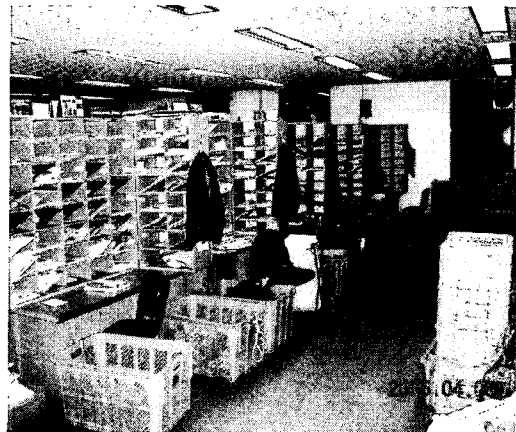
사진 3 서울서초우체국 작업장

그리고, 등기구를 매입 개방형 파라보릭 고조도 반사갓을 사용하였지만 현재 640[lx]로 나타나는 것은 등기구 관리상태가 좋지 않음을 알 수 있다.

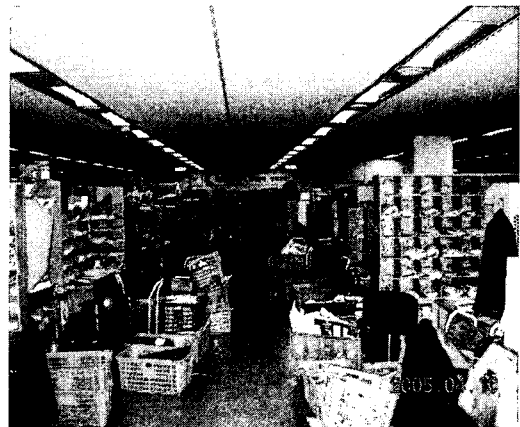
사진 5 서울강남우체국 작업장

현재 작업장의 조도 실측결과 근무자 측면에서 업무를 수행할 수 있는 위치의 평균조도는 500~550[lx]이며, 측면조도는 평균380~430[lx]로 측정되었으며, 등기구는 매입 개방형 파라보릭 고조도 반사갓으로 설치되어 있어 작업여건에 적합하게 실제조도가 측정되었다.

집중 연구한 서초우체국과 현재 설치되어 있는 등기구 수량이 단위면적당 거의 비슷하게 설치되어 있는 것으로 보아 2004년도 개국하였으나, 중기조도를 유지하고 있으므로 적정 조도치 계산에 실제시공도 맞게 하였다는 것을 입증하고 있다 (사진 5, 6 참조).

턴키로 설계한 작업장으로써 상당히 잘 계산되고 시공되었지만, 작업형태를 무시한 스위치 격등 배치로 에너지 절약 측면에서는 문제점이 있었다. 즉, 전체 근무자가 작업시에는 전체 조명을 사용하여 쾌적한 환경에서 업무를 수행할 수 있겠지만, 일부 근무자만 작업시에도 전체 조명을 사용하므로써 불필요한 에너지를 소비하고 있었다.

조명등을 고조도 파라보릭 반사갓 사용시 눈부심으로 인하여 작업자의 근무환경에 피해가 있으리라 생각하였지만 작업장이 빛을 반사하는 것이 아니고, 빛을 흡수하는 물질로 되어 있어 작업 환경 및 작업장의 조도가 적정하였다.
