25.8kV SF₆ 가스절연 부하개폐기의 고장분석 및 성능평가

(Performance Evaluation and Support of Failure Analysis
for 25.8kV SF₆ Gas Insulated Load Breaker Switchgear)

김동명 · 천성남 · 권태호 · 최선규
(Dong-Myeong Kim · Sung-Nam Chun · Tae-Ho Kwon · Sun-Kyu Choi)

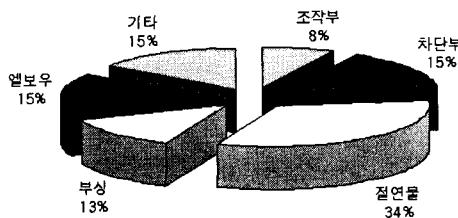
그림 1은 분석 지원한 고장개폐기의 부위별 현황을 보여주고 있다. 고장은 절연물의 절연 불량, 기계적 손상, 외부 손상 등이 주요 원인으로 작용하고 있다.

그림 1. 개폐기 고장원인별 현황
Fig. 1. The present state of switch failure cause

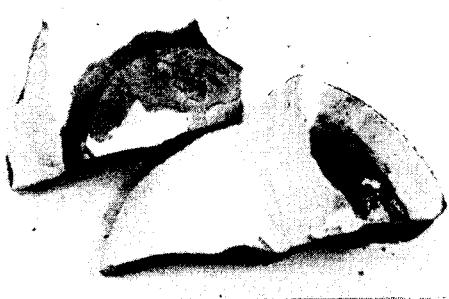
부싱의 파손은 주로 제작 중 냉열성능 불충분, 취급부주의, 전계완화를 위한 도전성물질의 코팅불량, 보이드에 의한 전계집중 등의 원인으로 발생한다. 계절적으로는 O-Ring의 밀착불량 시 수분침투에 의한 냉각 동파가 발생한다. 부싱의 성능평가방법은 ES 131. 11항의 흡습시험이 있으며, 시험 후 그림 6와 같이 분쇄하여 흡습의 여부를 확인한다.

그림 6. 흡습시험
Fig. 6. The test of moisture absorption

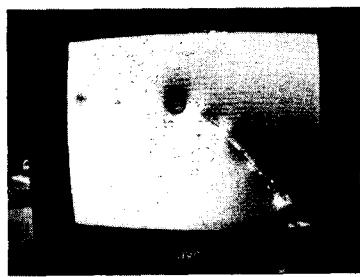
(filler)의 계면 갈라짐을 유도하며, 그때 함유된 수분은 표면의 침식과 함께 미소 트래킹(tracking)을 발생시키는 것으로 조사되었다[4-5]. 그럼 7, 8은 고장이 발생한 절연물의 표면을 나타내고 있으며 입체현미경으로 확대하였을 경우 부분방전이 진행되고 있는 것이 관찰되었다.

그림 8. 고장전 표면 방전
Fig. 8. The surface discharge before failure

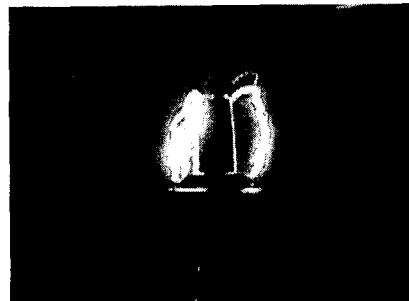
그림 9. 모의 실험(연면방전)
Fig. 9. Surface discharge

개폐기 투입 시 부싱 보호캡에서 3상 단락이 발생하였다. 발생 원인은 도전성을 가지고 있는 보호캡(저항율 : $1 \times 10^3 [\Omega \cdot \text{cm}]$, 카본 함유량(TGA²) 측정) : 25%-35%)으로 조사되었다. 그림 9는 고장을 모의한 시험으로, 불꽃방전이 부싱 상부도체와 도

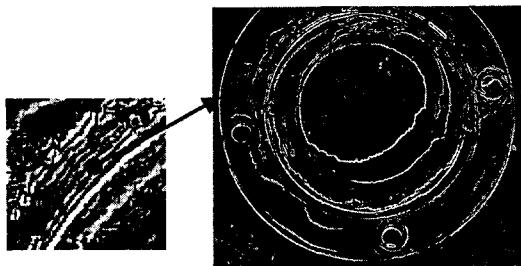
외부로부터의 수분 투과방지를 위해서는 기밀용 재료의 신뢰성이 필요하며, O-Ring 및 패킹 등의 손상은 내부 가스의 절연성 저하 및 누기로 인한 가스압력 저하의 원인이 된다. 그림 10는 경년 열화에 의한 O-ring의 표면 crack을 보여주고 있다.

그림 10. O-ring의 표면 crack
Fig. 10. Surface crack of O-ring
