무한사면에서의 사면붕괴와 보강대책 사례연구

민경남, 진선영, 이태선 (대원토질),
곽동주, 홍정표 (한국도로공사),
전종헌 (두산중공업)

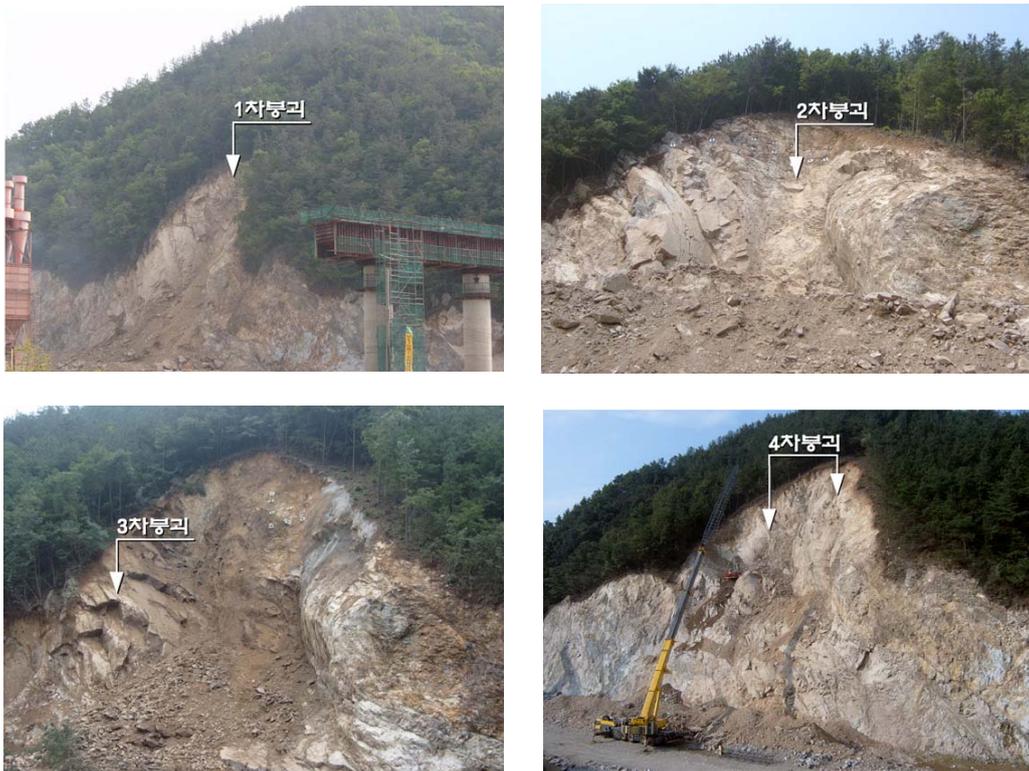
그림 2. 붕괴 후 현장전경

사면붕괴는 주로 화강암질암 구간에서 발생하였다. 당초의 암선은 연암이상으로 추정하였으나 붕괴 후 활동면을 확인한 결과 암반 내부로 풍화가 상당히 진행된 상태에 있었다. 또한 1차붕괴 후 지반이완이 계속 진행되어 붕괴구간이 상부 및 좌우부까지 확장되었으며 이후 4차붕괴까지 연속적으로 발생하였다(그림 2). 붕괴현황을 요약하면 표 1과 같다.

락앵커는 상부 안정화를 위해 2차붕괴 후 25공이 1차로 설치하였다. 그러나 하부구간의 붕괴로 앵커가 상부암괴를 지지할 수 없었고 앵커인장 후 압축파괴가 서서히 진행, 풍화암 지반의 초기긴장력이 상실되어 앵커보강구간의 붕괴로까지 이어졌다.

구분	일자	규모 (m)	암종	파괴형태
1차	05. 3	40×45×17	화강암질암	원호파괴
2차	05. 5	20×15×10	화강암질암	원호파괴
3차	05. 7	15×20×7	석영반암	평면파괴
4차	05. 9	10×15×5	석영반암 안산암질암	평면파괴

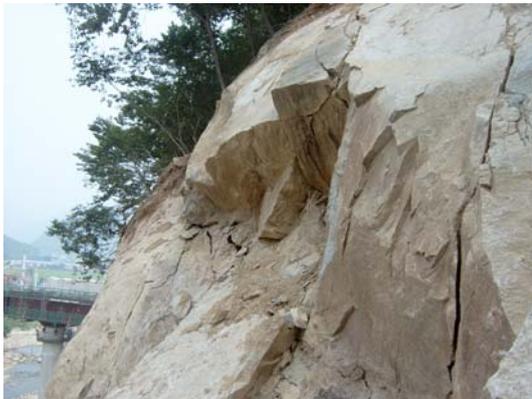
그림 3. 암괴의 이완 진행

지표지질조사는 현장 접근의 제약성 및 낙석의 위험성으로 인하여 250ton 크레인을 동원하여 실시하였다. 조사결과 불연속면은 연장이 길어 사면에 아주 불리하게 작용하고 있다. 이들 불연속면의 빈도는 평균 10~20개/m 내외로 분포하는데 불연속면의 빈도가 높아지면 지하수에 의한 암반의 풍화가 집중되어 절리 내에 점토광물이 많이 형성되는 것으로 알려져 있다. 또한 불연속면의 상태는 대부분 심하게 풍화되어 이완된 상태로 있다(그림 3). 슈미트 햄머에 의한 일축강도는 평균 200kgf/cm²로 풍화암이하의 강도분포를 보이나 연경의 변화가 심한편이다.

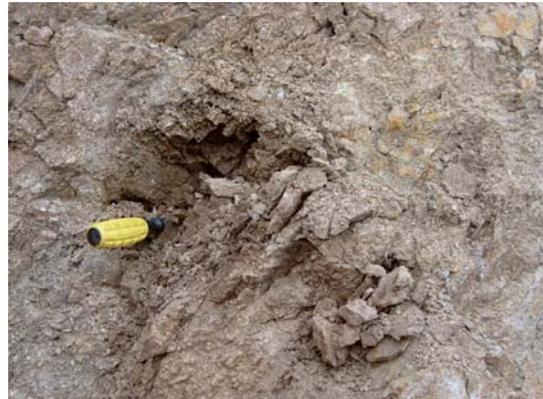
그림 4. 심한풍화상태의 화강암질암

대부분의 불연속면은 단층과 관입 등의 지질구조작용으로 균열이 심하며 풍화가 내부 깊숙이 진행되어 공극률이 크게 나타난다. 일반적으로 암석내의 공극은 상호 연결되어 지하수의 유동에 큰 영향을 미치고 공극수압이 작용되어 강도가 저하되기도 하며 풍화가 진행됨에 따라 최대 20%까지 공극률이 증가하는 것으로 알려져 있다(그림 4).

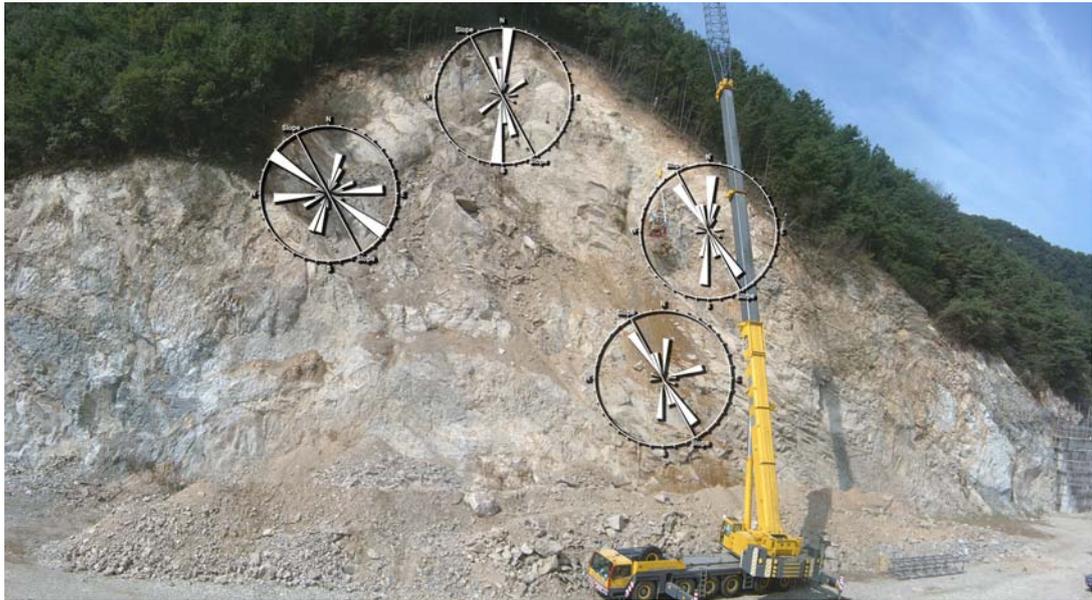
그림 5. 구간별 평사투영 결과

<ul style="list-style-type: none"> ● 절취비탈면의 방향 : 73/62 ● 절리면 기본 마찰각 : 40° 		<p>해석 결과</p> <ul style="list-style-type: none"> ● 이완된 주불연속면에 의해 평면파괴 발생. ● 전도파괴 가능성 없음. ● 심하게 교란된 불연속면에 의해 췌기파괴 발생. 		<table border="1"> <tr> <td>예상</td> <td>평면파괴</td> <td>전도파괴</td> <td>췌기파괴</td> </tr> <tr> <td>파괴</td> <td>○</td> <td>×</td> <td>○</td> </tr> </table>		예상	평면파괴	전도파괴	췌기파괴	파괴	○	×	○
예상	평면파괴			전도파괴	췌기파괴								
파괴	○	×	○										
<p>○ : 발생, △ : 국부적 발생, × : 발생 없음</p>

조사결과 붕괴구간은 화강암질암, 석영반암과 안산암질암의 경계부에 해당하며 각 암종구간에 따라 불연속면의 분포특성이 다르게 나타나고 있다(그림 5). 붕괴구간을 중심으로 좌측부는 석영반암이 분포하는데 기질인 장석의 풍화로 인해 절리면은 점토광물이 협재되어 있

으며 파괴형태도 점토질이 협재된 절리면을 따라 N55W 방향의 평면파괴가 발달한다.

상부의 화강암질 풍화암은 조립질로 주로 수직절리가 발달하고 우측의 안산암질암은 NS 방향과 N30W 방향의 절리군이 우세하게 발달하며 파괴형태도 이들 절리면을 따르거나 서로 교차하는 구간에서 주로 발생한다. 전구간 평사투영 해석결과는 표 2와 같다.

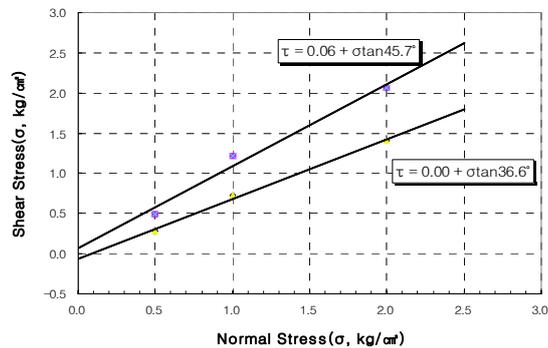
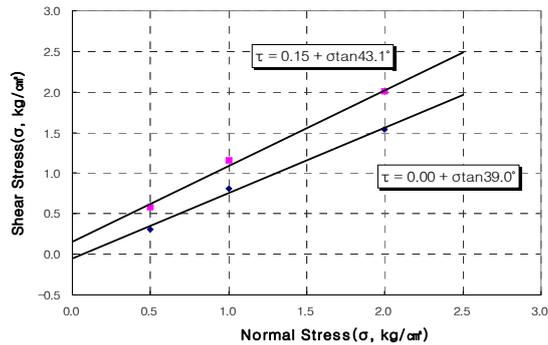
지반의 강도정수를 구하기 위하여 붕괴구간에서 채취한 시료와 파쇄대 부근에서 채취한 시료를 사용하여 직접전단시험을 수행하였다. 시험은 현장의 예상 응력범위를 고려하여 0.5kgf/cm², 1.0kgf/cm², 2.0kgf/cm²의 3단계 수직응력을 적용하였으며 시험결과는 표 3과 같다. 실험결과, 붕괴구간 화강암질암의 풍화암 시료가 다른 시료에 비해 다소 약한 강도를 보이고 있음을 알 수 있다(그림 6, 7).

파괴가 발생한 사면에 대한 보강공사 후 추가적인 사면 붕괴의 가능성을 검토하기 위해서는 지반의 잔류강도를 이용하여야 하는데 직접 전단시험을 통해 구한 지반의 잔류강도정수는 $c=0.0\text{kgf/cm}^2$, $\phi=36.6^\circ$ 로 결정되었다.

구분	밀도 (g/cm ³)	최 대		잔 류	
		점착력 (kgf/cm ²)	내부마찰각 (°)	점착력 (kgf/cm ²)	내부마찰각 (°)
풍화암 1 (화강암질암)	2.628	0.06	45.7	0.0	36.6
풍화암 2 (석영반암)	2.630	0.15	43.1	0.0	39.0

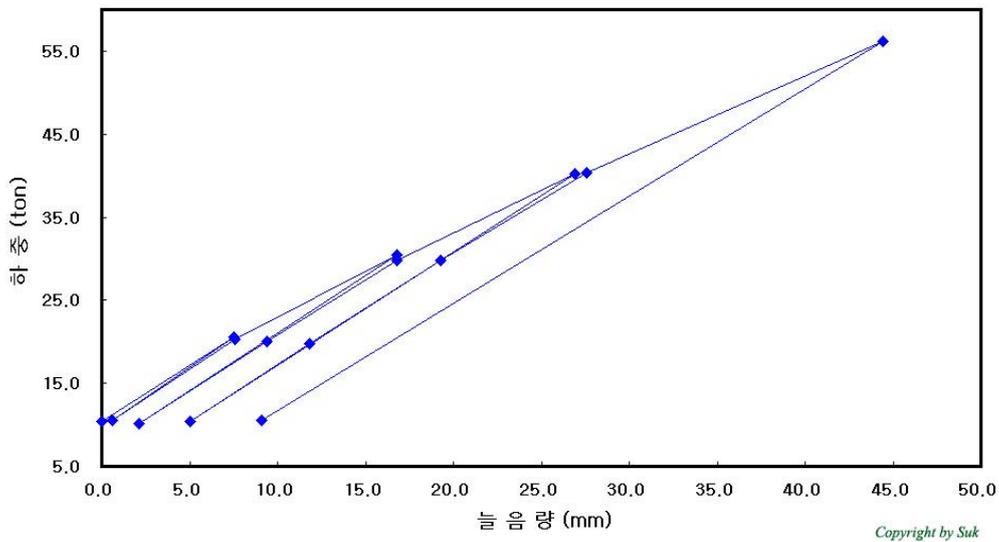
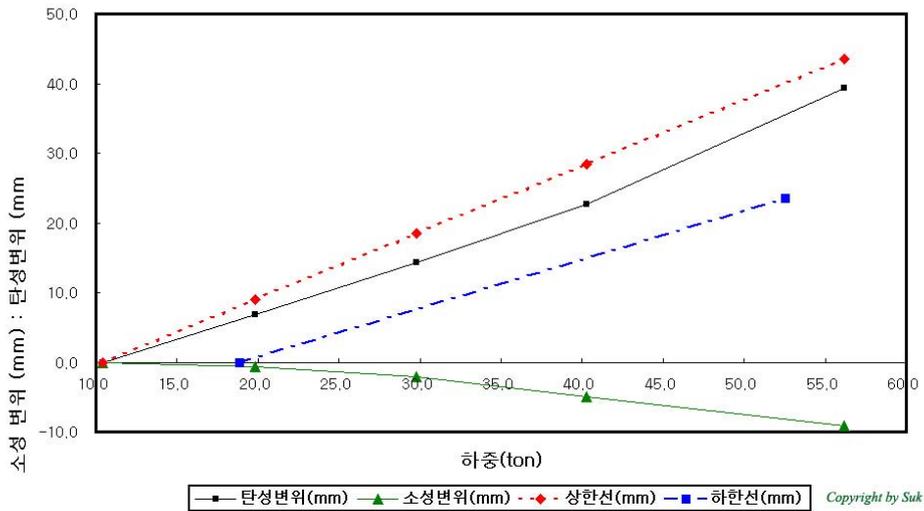
시험결과 하중 56.2tf까지 인발되지 않았으며, 탄성늘음량이 상한한계선내에 위치하므로 앵커력 확보에 문제가 없을 것으로 사료된다(그림 8, 9). 한편, 영구앵커의 인발시험 결과로 얻은 극한인발력으로부터 정착지반의 주면마찰응력을 산정하였다. 주면마찰응력은 약 6.5kg f/cm²로 나타나 풍화암 수준을 보이고 있으나, 정착장이 한 가지 타입이고 시험하중까지 인발되지 않았으므로 실제 마찰응력은 클 것으로 판단된다.

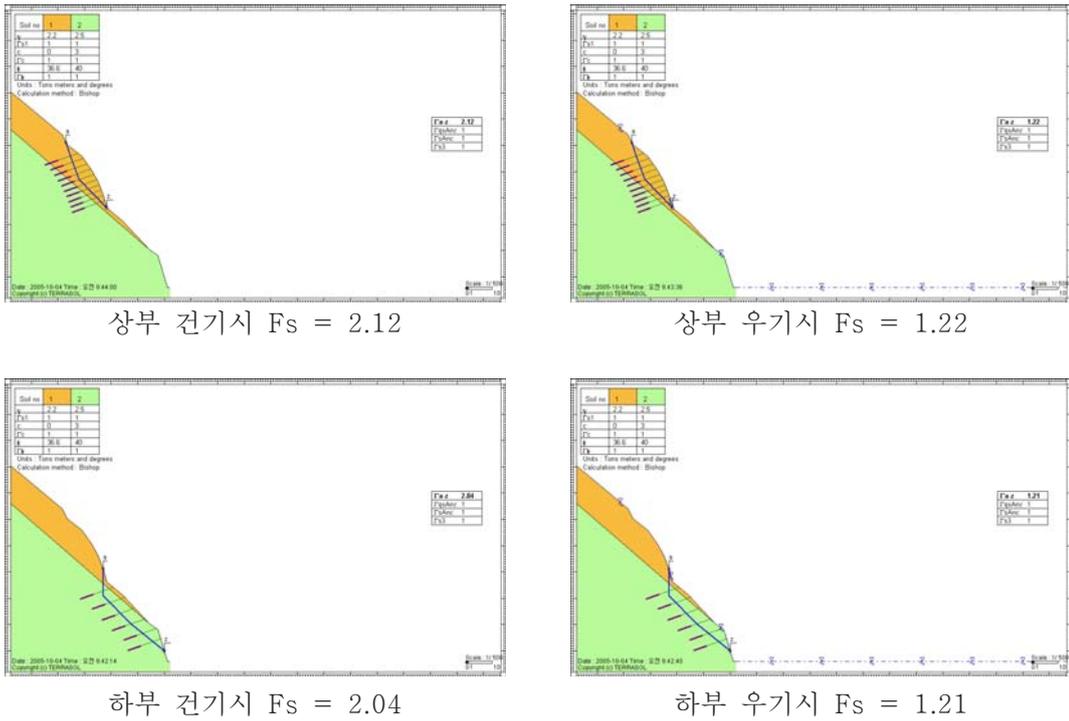
그림 10. 한계평형해석 결과

해석시 지층조건은 현장에서 확인된 지질특성을 고려하여 적용하였으며 지하수위는 지표면으로 설정하였다. 적용된 앵커의 제원은 표 6과 같으며, 검토결과 우기시 상부가 Fs=1.22 하부가 Fs=1.21으로 기준안전율 1.2에 만족하는 것으로 나타났다(그림 10).

구분	설치간격(m) (수평×수직)	설치길이 (m)	강선수	비 고
상부	2.0 × 2.0	정착장 5.0m 자유장 8.0m	Φ12.7mm× 4ea	수압관 설치 500×500×300
하부	3.0 × 4.0	정착장 5.0m 자유장 8.0m	Φ12.7mm× 6ea	계단식옹벽과 병행
