# 전통 목조건축물(여산향교 대성전)의 비파괴검사

한소라, 이상준, 박천영, 이진제  
서울대학교 산림과학부

## NDE (NondestructiveEvaluation)ofTraditionalWoodenBuilding “Daeseongjeon, Yeosan Hyanggyo”

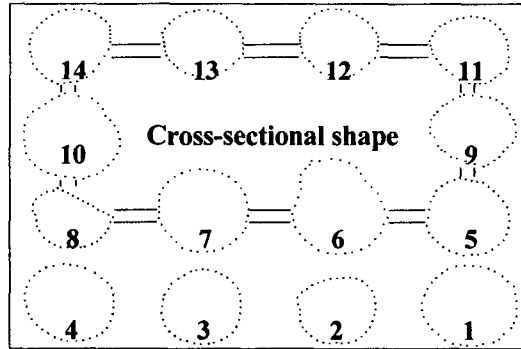
그림 2. 3D좌표측정을 통한 실제 단면 형상

실제 실험에 앞서 실시한 육안 검사에서 대성전 기둥은 전체적으로 열화가 심각하게 진행되었고, 모든 기둥에 심한 할렬이 존재함을 확인하였다. 또한 4, 6번 기둥은 열화된 부분을 제거하고 신부재로 덧댄 흔적을 확인 할 수 있었다. 그림 2는 3D 좌표측정을 통해 실제 기둥 단면 영상을 구성한 결과이다. 그러나 8번 기둥의 경우 좌표 측정 시 건물 안쪽 부분에 장애물이 존재하여 이 부분에서는 데이터를 얻지 못하였다.

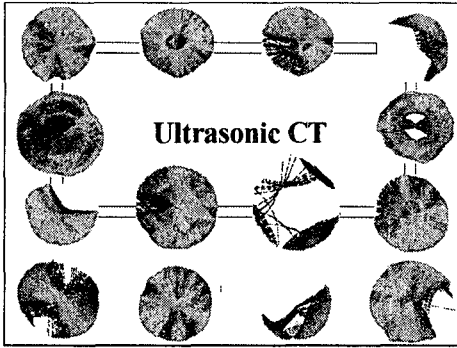
그림 8. 초음파 CT 결과

그림 8과 그림 9에 전체 기둥의 초음파 CT 영상과 드릴저항 시험 결과를 이미지로 구성한 결과를 제시하였다. 이를 통해 대성전을 구성하고 있는 14개 기둥 대부분에서 열화가 심각한 수준이라는 것이 확인되었다. 특히, 건물 안쪽 부분에는 흰개미의 피해가 심하게 나타났고, 건물 바깥쪽 부분이 상대적으로 건전한 것으로 파악되었다. 초음파 CT 결과는 3D 좌표로 얻은 단면 형상에 맞게 구성하여 보다 정확한 단면의 모습을 확인할 수 있었다.

1, 2, 6, 8, 11번 기둥의 결과를 보면 빈 부분이 존재하는데 이는 표면 열화가 심각하여 탐촉자가 부재에 밀착되지 않았거나, 충해에 의해 내부의 빈 공간이 존재하여 초음파가 전달되지 않기 때문에 이러한 결과를 얻은 것으로 판단된다.

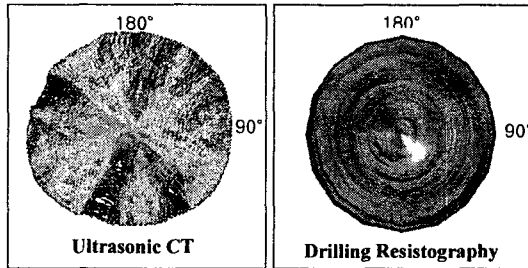
그림 10. 노출기둥(3번)의 비파괴검사 결과

각 기둥의 결과를 자세히 보면 노출기둥(3번 기둥)의 경우(그림 10) 드릴저항 시험의 결과에서는 약 0°~45°, 220°~300° 부분에 연륜을 따라 열화가 나타난 것을 확인할 수 있는데 이는 충해에 의한 피해로 판단된다. 초음파 CT의 결과에서는 0°와 270° 주변에서 열화가 존재하는 것으로 나타났다.

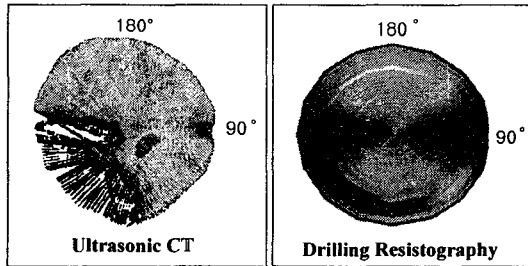
그림 11. 묻힌기둥(12번)의 비파괴검사 결과

그림 11은 12번 문헌 기둥의 결과이다. 이 기둥은 90°와 270°부분이 벽과 연결되어 있기 때문에 이 부분에서는 초음파 CT와 드릴저항 시험 모두 낮은 밀도값이 나타났다. 또한 건물의 안쪽 부분에 해당하는 270~360°부근의 밀도값이 상당히 떨어지는 것으로 나타나는데 이는 층해에 의한 결과로 두 시험 방법의 결과가 비교적 일치하게 나타났다.
