영주가홍리마애삼존불상 지반암석강화를 위한 보존처리방안 연구

Study of conservation measures for consolidation of ground rock
in Yeongjugaheungnimmaesamjonbulsang (Buddhist triad statues
carved on rock surface in Gaheung-ri, Yeongju)

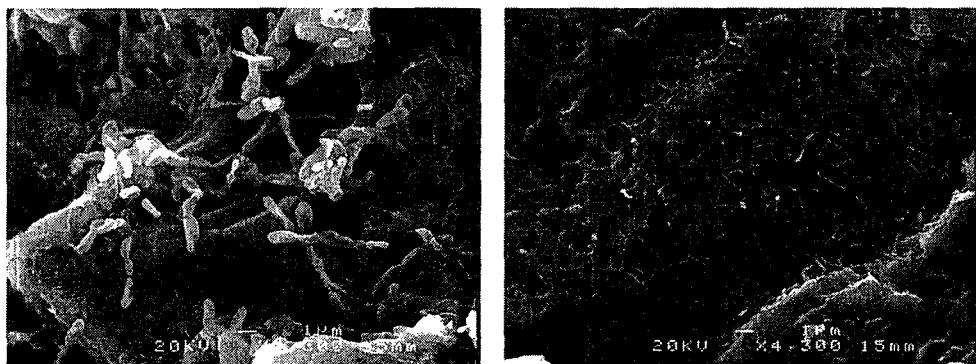
그림 1. 코아 C1의 1 cm 시편에서 장석의 균열을 따라 자라고 있는 토양 미생물들

황색 점토광물들이 집합체들이 침전되어 있고, 사장석의 초기 용식작용이 관찰된다. XRD 분석에서는 풍화기원 이차광물의 존재가 잘 드러나지 않지만, 주사전자현미경(SEM)을 이용한 표면 암석시편의 미시적 관찰에서 육안적으로는 잘 관찰되지 않는 화학적 및 생물학적 풍화작용이 진행되고 있음이 확인된다. 벌어진 광물내 균열을 따라 토양 미생물의 균사들이 자라고 있거나, 광물표면이 고령토질 점토광물로 피복되어 있다. 그러나 비교적 깊은 곳의 신선한 암석시편의 관찰에 의하면 견운모화한 사장석, 신선한 석영, K-장석, 흑운모들이 관찰되었다. 사장석의 견운모화작용은 심부 열수변질작용에 의한 것으로서 풍화작용과는 관계가 없다.

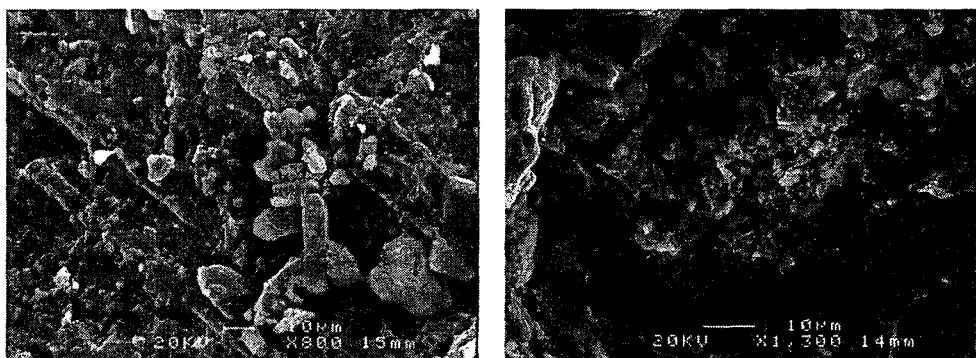
.그림 2. 코아 C1의 30 cm 시편의 전자현미경사진

(a) 견운모로 변질된 사장석

(b) 견운모와 K-장석의 집합체

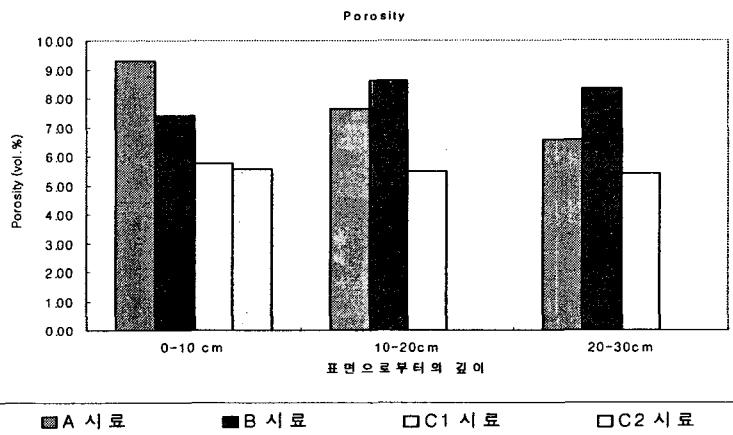
그림 4. 영주가홍리마애삼존불상 시료의 공극율 (vol.%)

암석의 공극율은 DIN 52102 측정법을 따라 측정하였다(그림 4). 삼존불상 주변암석 시료들의 공극율은 5.41-9.30 vol%로 측정되어 시료에 따라 약간의 편차를 보였다. A 시료는 6.57-9.30 vol%, B시료는 7.42-8.64 vol%, C1시료는 5.41-5.78 vol% 및 C2시료는 5.59 vol%를 보임으로서 시료의 채취위치에 따라 공극율의 차이가 나타났다. 코아 시편 자체 내의 깊이에 따른 변화를 살펴보면 안쪽에서보다 표면쪽에서 약간 더 큰 값으로 측정되어, 표면으로부터 10cm 까지 공극이 발달된 것을 알 수 있다. A-1시료, C1-1시료는 코아내부의 A-2, A-3, C1-2, C1-3보다 큰 공극율을 보였으나, B-1의 경우는 내부의 B-2, B-3보다 오히려 낮은 공극율을 나타내었다(그림 4).

B시료는 전체의 공극율이 모두 높게 측정되어, 풍화의 영향이 아닌 암석자체의 성질로 이와 같은 결과를 보인 듯 하다. C1, C2 시료의 인접한 채취위치로 인한 결과인지, 두 코아시료는 전부위를 통해 유사한 공극율을 나타내고 있다.

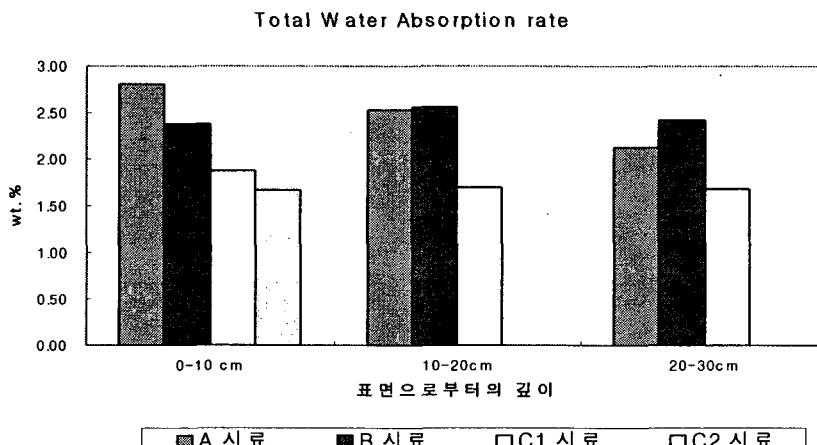
그림 5. 영주가홍리마애삼존불상 시료의 총물흡수율 비교 (wt.%)

총물흡수량은 암석이 총체적으로 물을 함유할 수 있는 양으로, DIN 52103 법에 따라 측정하였다. 측정한 모든 시료는 시료에 따라 약간의 차이는 있지만 1.67-2.80%로, 3% 이하의 총물흡수율을 나타냈다. A시료와 C시료의 깊이에 따른 총물흡수율은 시추코아시료의 내부에서보다 표면에서 높게 나와 위의 공극율의 결과와 유사한 결과를 보이고 있다(그림 5). B시료는 내부부위에서 표면부위보다 높은 총물흡수율을 보였다. 이도 위의 공극율 결과와 유사한 것으로 해석된다. C2 시료는 C1-3, 즉 C1시료의 내부 20-30cm에 이르는 부위의 결과와 더욱 비슷한 값으로 측정되었으나, 전반적으로 C1 시료와 유사한 총물흡수율을 보이고 있다고 할 수 있다.

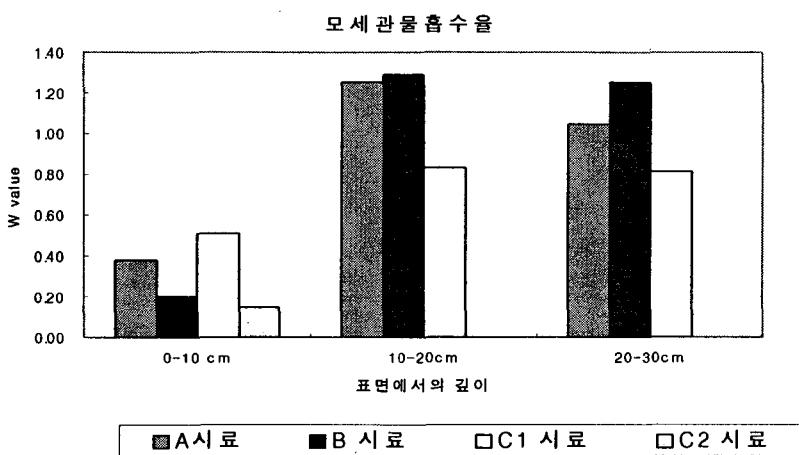
그림 6. 영주가홍리마애삼존불상 코아시료의 모세관물흡수율 비교

상 습기를 함유하고 있다. 시추코아 시료를 표면으로부터 10cm씩 나눈 후, 그 단면으로부터 흡수되는 수분의 이동 상황을 관찰하였다. 깊이에 따른 모세관물흡수율은 총 물흡수율과는 다른 경향을 보이고 있다. 삼존불상 코아시료의 모세관물흡수율을 비교한 그림 6을 살펴보면, 모든 시료에서 풍화된 표면의 모세관을 따라 흡수되는 수분의 양이 내부 10cm, 20cm 표면적을 따라 올라가는 물의 양에 비해 매우 낮음을 알 수 있다.

이는 자연환경에 드러난 암석표면의 공극이 풍화된 물질이라든지, 미생물 및 먼지 등의 이물질에 의해 막혀 있기 때문에 이와 같은 결과가 나타나는 것으로 생각되며, 상대적으로 표면에 비해 신선한 코아의 옆면으로 물이 흡수되는 총물흡수량과는 다른 경향을 보임을 알 수 있다. 특히 A시료의 결과를 살펴보면 높은 총물흡수량을 보인 A-1의 모세관물흡수율은 내부에 비해 3배정도 적은 값을 보여, 표면 근처에 있는 공극이 이물질에 의해 채워져 있음을 알 수 있다. C1-1의 모세관물흡수값이 다른 A-1, B-1, C2에 비해 높게 측정된 것은 풍화된 단면이 1cm 떨어져나간 부위에서 시작했기 때문으로 생각된다. C시료의 모세관물흡수율은 전부위에서 A시료나 B시료에 비해 상대적으로 낮은 값을 보여줌으로서, 물을 흡수할 수 있는 모세관이 잘 형성되어 있지 못한 것으로 생각된다. 육안으로도 이물질이 표면을 덮고 있음이 쉽게 관찰되는 C2시료는 $0.15 \text{ kg}/(\text{m}^2\text{t}^{1/2})$ 로 측정한 시료 중 가장 작은 모세관물흡수율값을 나타내었다(그림6). 강수에 의해 암석표면이 젖는 경우, 특히 훌러내리지 못하고 고여 있는 경우에는 오랜시간동안 암석표면의 모세관을 따라 암석의 내부로 수분이 스며들어갈 수 있으며, 내부에 잘 형성된 모세관은 일정한 깊이를 통과한 수분을 암석의 깊은 곳까지 끌어들이게 된다. 이러한 결과는 암석표면의 강화처리시에 매우 신중해야함을 암시한다. 즉 표면에 붓이라든지 스프레이로 도포하여 강화제을 처리할 때에는 표면의 모세관물흡수율이 내부보다 낮음을 고려하여, 표면의 이물질들을 제거한 후 처리하여만 강화제가 내부로 충분히 들어갈 수 있다.

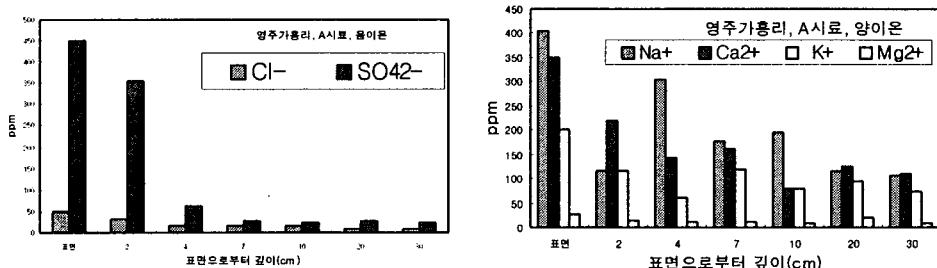
그림 7. 영주가홍리마애삼존불상 A시료의 깊이에 따른 수용성 이온성분 (ppm).

일반적으로 풍화된 암석의 표면에는 수용성 염들이 생성되어 있다. 삼존불상과 유사한 주변암석들에서 이들 염에 의한 역학적 풍화 잠재성을 관찰하기 위하여 암석 내에 함유된 염류를 분석하였다. 중류수 50ml에 분말시료 0.25g을 넣고 8시간 동안 방치한 후 용출된 이온은 Cl^- , SO_4^{2-} , Na^+ , Ca^{2+} , Mg^{2+} 및 K^+ 로 시료에 따라 차이는 있지만 대부분 적은 함량(ppm)으로 검출되었다. 음이온의 경우 깊이에 따른 뚜렷한 변화를 보이는 반면, 양이온은 일정한 경향을 보인다고 할 수는 없다. 외부의 이물질의 영향에서 비롯된 음이온에 비해, 암석 자체 구성광물의 용해에 의해 생성될 수 있는 양이온들은 정도의 차이는 있지만 구성광물이 수분에 의해 이온으로 해리되어 나오고 있음을 알 수 있다. 양이온 중 Na^+ , Ca^{2+} , 및 K^+ 의 함량이 Mg^{2+} 에 비해 높게 검출되고 있다. 암석자체가 함유하고 있지 않는 SO_4^{2-} 성분의 변화를 살펴보면, 깊이에 따른 이물질의 영향을 살펴볼 수 있다. 그림 7에는 삼존불상 A시료의 깊이에 따른 수용성 이온성분을 나타내었다. 음이온 중 SO_4^{2-} 성분은 표면에서부터 2cm 정도까지 높게 검

출되다가 그 다음부터는 급격히 감소되었다. 이로써 양이온과 음이온이 결합하여 형성하는 수용성 염성분은 표면 2cm까지 형성되어 있으며, 측정결과로 조합하여 볼 때 존재 가능한 염은 황산칼슘염(CaSO_4), 황산나트륨(Na_2SO_4)으로 추정할 수 있다.

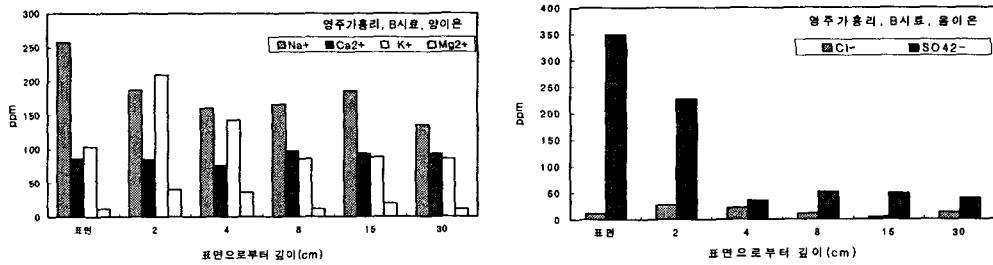
그림 8. 영주가홍리마애삼존불상 B시료의 깊이에 따른 수용성 이온성분 (ppm).

그림 8에는 삼존불상 B시료의 깊이에 따른 수용성 이온성분을 나타내었다. A시료와 마찬가지로 음이온 중 SO_4^{2-} 성분은 표면에서 2cm까지만 약간 량 검출되다가 그 다음부터는 급격히 감소되었다. 이로써 양이온과 음이온이 결합하여 형성하는 수용성 염성분은 표면에서 2cm 까지만 형성되어 있으며, 측정결과로 조합하여 볼 때 존재 가능한 염은 황산나트륨(Na_2SO_4)으로 추정할 수 있다.

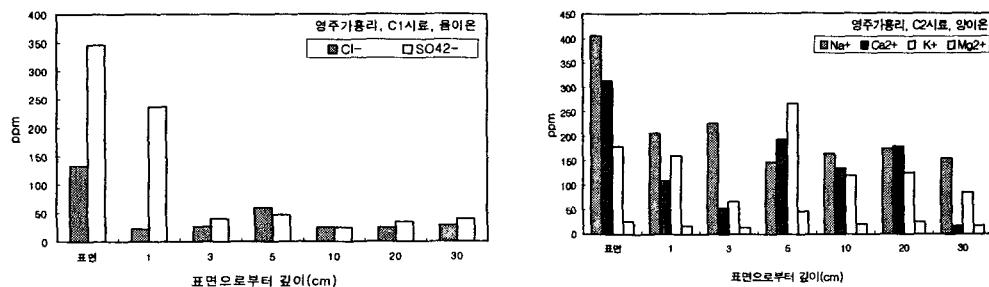
그림 9. 영주가홍리마애삼존불상 C1시료의 깊이에 따른 수용성 이온성분 (ppm).

그림 9에는 삼존불상 C1시료의 깊이에 따른 수용성 이온성분을 나타내었다. A시료와 마찬가지로 음이온 중 SO_4^{2-} 성분은 표면에서 2cm까지만 약간 량 검출되다가 그 다음부터는 급격히 감소되었다. 이로써 양이온과 음이온이 결합하여 형성하는 수용성 염성분은 표면에서 2cm 까지만 형성되어 있으며, 측정결과로 조합하여 볼 때 존재 가능한 염은 황산나트륨(Na_2SO_4), 황산칼슘염(CaSO_4)으로 추정할 수 있다.

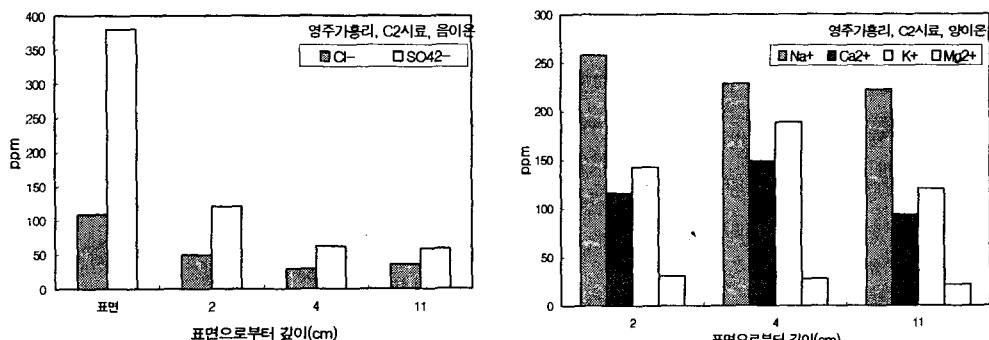
그림 10. 영주가홍리마애삼존불상 C2시료의 깊이에 따른 수용성 이온성분 (ppm).

삼존불상 C2시료의 깊이에 따른 수용성 이온성분은 측정된 다른 시료들과는 달리 표면에서만 의미있는 함량의 음이온이 검출되었다. 양이온은 다른 코아시료들과 마찬가지로 뚜렷한 경향을 보이지 않으며, 그 양도 적다. 양이온과 음이온이 결합하여 형성하는 수용성 염성분은 표면에만 형성되어 있으며, 측정결과로 조합하여 볼 때 존재 가능한 염은 황산나트륨(Na_2SO_4), 황산칼슘염(CaSO_4)으로 추정할 수 있다.
