부여 정림사지 오층석탑의 풍화훼손도 평가와 부재의 원산지 추정

Deterioration Assessment and Provenance Presumption for Rock Properties of the Five Storied Stone Pagoda in the Jeongrimsaji Temple Site, Buyeo, Korea

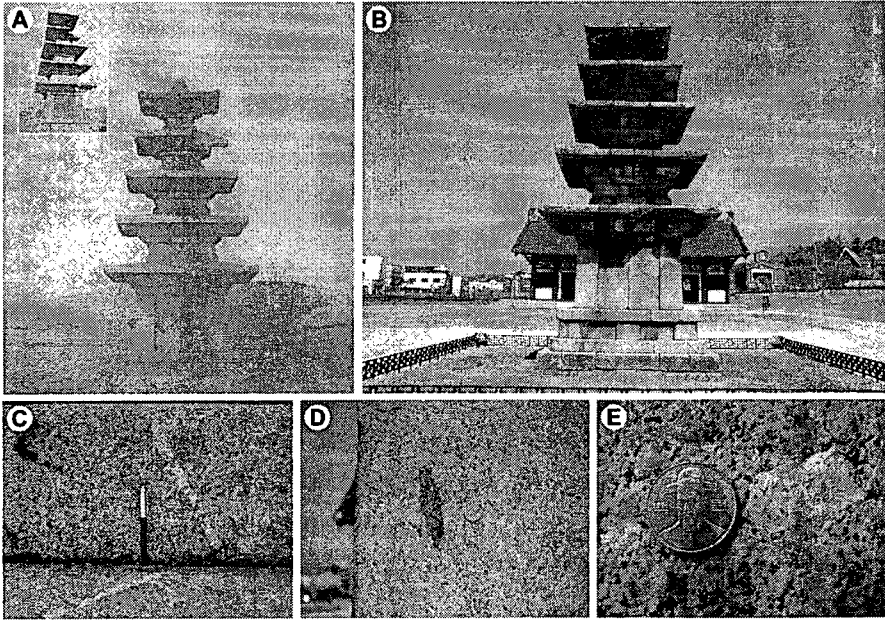
1층 탑신의 네 면에는 당나라 장수 소정방이 백제를 평정한 사실을 기리는 기공문이 각자되어 있고 각층 옥개석 모서리에는 풍경을 달았던 흔적이 관찰된다. 조선고적도보에 실린 사진에는 당시 4층옥개석의 남쪽 일부가 탈락되어 있는 모습을 확인할 수 있다. 현재 석탑은 전면에 걸쳐 암흑색, 황갈색 및 회백색 변색으로 표면오염이 가중되어 있다(그림 1A, 1B).

야외 정밀조사와 실내연구를 통해서 석탑을 이루는 암석은 조립질의 반상흑운모화강섬록암으로 확인하였다. 석탑은 전체적으로 폭 1~3 cm에 이르는 페그마타이트 세맥을 골고루 갖추고 있으며, 5~10 cm에 이르는 염기성 포획암을 함유하고 있다(그림 1C, 1D). 특히 석탑을 이루는 암석의 가장 큰 특징 중에 하나는 장경과 단경이 2~3 cm에 이르는 사장석 반정을 함유하는 반상조직이 고르게 발달되었다는 점이다(그림 1E). 이러한 특징들은 이 석탑의 구성석재가 다른 유사한 암석과 구별될 수 있는 중요한 단서가 되는 것이다.

그림 1. 정림사지 오층석탑의 현황 및 재질적 특성.
 (A) 조선고적도보에 실린 사진으로 4층 옥개석의 남쪽 일부가 탈락되어 있다. (B) 표면오염이 가중되어 있는 현재의 석탑 모습. (C) 석탑에 전체적으로 형성되어 있는 페그마타이트 세맥. (D) 5~10 cm에 이르는 염기성 포획암. (E) 장식 반정을 함유하는 반상조직.

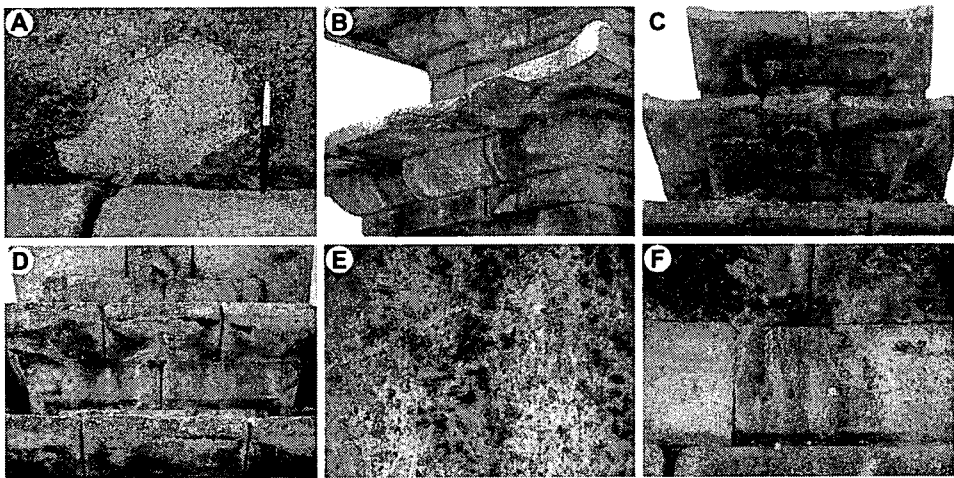
이 석탑은 전체적으로 대기오염과 산성비의 영향으로 석질이 약화되어 표면박리와 입상분해가 심각한 수준이며, 이러한 현상은 2층 탑신 이상에서 더욱 뚜렷이 나타난다(그림 2A). 석탑의 물리적 파손은 적은 편이나 일부에서 부재의 탈락과 파손이탈이 관찰된다. 특히 남측 1층 옥개석 일부가 심하게 파손되어 있으며, 동측면 기단부를 구성하는 부재들은 모서리가 탈락되어 있다(그림 2B). 이 석탑에서 발생하고 있는 구조적인 문제점은 4층 옥개석의 불균형으로 북측편의 4층 옥개석을 구성하는 가운데 부재가 동편으로 뒤틀려져 있다. 이 4층 옥개석의 불균형은 석탑 상층부의 구조적인 안정성에 위협을 가하고 있다(그림 2C).

이 석탑은 대기오염과 산성비의 영향으로 인해 암석표면의 입상분해와 박리현상이 현저하여 수분의 침투와 이차 광물화 작용에 따른 부피변화가 발생하고 있다. 특히 각층의 옥개석에서 이차오염물질에 의한 표면변색이 심하며 주로 황갈색, 적갈색 및 암흑색의 오염양상을 나타낸다(그림 2D, 2E). 한편 회백색 침전물에 의한 백화현상이 강수의 유동흔적을 따라 형성되어 있다(그림 2F). 이와 같이 형성된 오염물질의 표면에는 하등생물이 침착되어 성장하면서 또 다른 유기오염물질을 형성하고 박리와 박락을 유발하여 석탑의 훼손을 가중시키고 있다.

그림 2. 기계적 풍화와 이차오염의 훼손현황.
 (A) 석질의 약화로 인해 형성된 표면박리. (B) 남측면 1층 옥개석의 파손이탈. (C) 4층 옥개석의 불균형 상태. (D) 석탑 전면에 걸쳐 나타나는 이차오염물질에 의한 표면변색. (E) 망간산화물에 의한 암흑색 변색. (F) 강수의 유동흔적을 따라 형성된 회백색 침전물의 침착.

이 석탑의 기계적 풍화와 이차오염에 대하여 전체 표면부재를 대상으로 각 훼손부재의 개수 점유율을 산정하였다. 이 결과, 탈락 및 파손은 5층을 구성하는 부재에서 가장 많이 발생하였고, 부위별로는 탑신 받침에서 그 양상이 가장 심각하게 나타났다. 표면박리 현상도 5층에서 가장 두드러졌으며, 부위별 훼손에서는 탑신이 63.6 %로 가장 높은 점유율을 나타냈다. 이 석탑에서 황갈색, 암흑색 및 회백색의 표면침착은 공통적으로 각층의 옥개받침과 탑신받침에서 오염도가 가장 높게 나타났다. 이 석탑을 훼손시키는 가장 주된 요인은 각 층위별이나 부위별에서 모두 높은 점유율을 보이는 암흑색 변색으로 전체 부재중에서 72.5 %의 표면부재가 오염되어 있어 그 상황이 심각한 수준에 이르렀음을 증명한다.

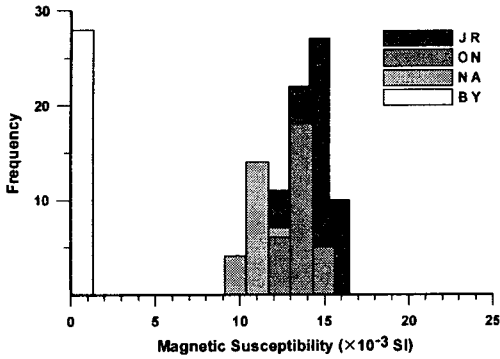
또한 옥녀봉과 화산의 노두에서는 채석흔적이 관찰되어 석재의 공급지로서 가능성을 충분히 뒷받침 한다. 또한 옥녀봉(ON)과 화산(NA)의 노두에서 각각의 전암 대자율 값은 평균 $13.50(\times 10^{-3}$ SI unit)와 $11.68(\times 10^{-3}$ SI unit)의 수치를 갖는 것으로 나타났다. 이는 부여지역(BY)을 대상으로 측정된 대자율 수치와는 달리 석탑의 구성암석(JR)과 거의 동일한 대자율 분포를 보이는 것이다(그림 3).

JR	ON	NA
Mean	13.90	13.50	11.68
Min	11.80	12.20	9.70
Max	15.70	15.10	14.10
Frequency	101	30	30

그림 3. 정립사지 오층석탑, 부여일대, 옥녀봉 및 화산을 구성하는 암석의 전암 대자율 분포.
