논산 관촉사 석조미륵보살 입상의 보존과학적 진단 및 기원암의 산지추정

이정은* · 박성미* · 정영상* · 곽연천* · 이찬희*
윤석봉** · 문호은** · 오진희** · 이규란** · 최보미**

Conservational Scientific Diagnosis and Provenance Presumption of Source Rock for the Standing Buddha Statue in the Gwanchoksa Temple, Nonsan, Korea

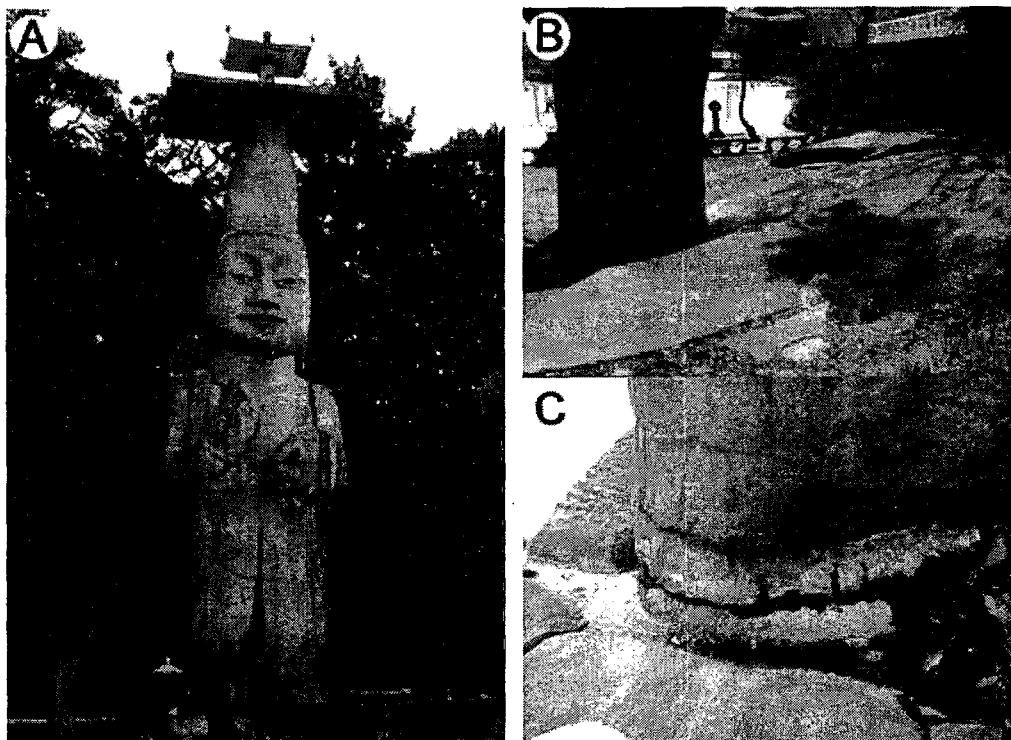
관촉사 석조미륵보살 입상은 전반적으로 전면으로 약간 경사가 있어 구조적 안정성에 위협이 있고 부재와 부재 사이를 충전한 콘크리트와 철심이 흉하게 드러나 있으며, 철편이 수분과 반응하여 생성된 철산화물에 의한 변색이 심하다(그림 1A). 이 석불입상의 기반암은 불연속면의 발달로 인하여 상당히 불안한 상태이며, 경사진 지반으로 빗물이 흘러들어 암석의 풍화를 촉진시키고 있다(그림 1B).

이 석불의 구성암석 표면은 심한 풍화작용으로 인하여 박리, 박락 및 균열이 생성되어 있다. 사이트 환경은 낮은 보호철책이 있어 직접적인 인위적 훼손은 없으나 석불입상의 후면으로 여러 수목이 자생하고 있으며, 주변 지반에는 잡초와 잔디가 서식하고 있다. 이는 높은 상대습도를 오랫동안 유지시키는 역할을 하기 때문에 습기에 의한 조류와 지의류의 오염이 심각하다(그림 1C).

그림 1. (A) 관촉사 석조미륵보살 입상 전면의 쿠열발생과 이차오염물로 인한 변색. (B) 석 불입상 후면의 경사진 기반암의 산출상태. (C) 석불입상 주변 배수로의 모습으로 지하수가 고여 있어 물리화학적 및 생물학적 피해가 가중되고 있음.

5. 이 석불입상의 사이트 환경은 보호철책 설치로 양호하나 철책 내부의 전면 지반에 깔려있는 잔디를 자갈로 교체하는 것이 좋을 것으로 판단된다. 또한 생물학적 훼손과 불연속면에 서식하는 식생을 제거하기 위한 생화학 처리가 필요하며, 부식과 철산화물에 의한 심한 변색은 정기적인 세정이 필요하다.

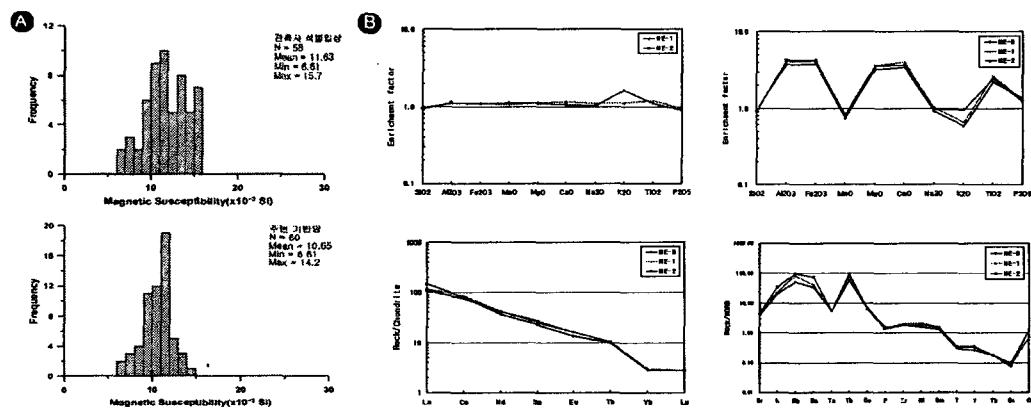
전암 대자율 값의 범위는 $6.61\sim15.7(10^{-3}$ SI unit) 정도로 전체적으로 높은 값을 가진다(그림 2A). 이를 세분하면 석불입상의 대자율 값은 $6.61\sim15.7$ (평균 11.63)이며, 주변 기반암은 $6.61\sim14.2$ (평균 10.65)이다. 석불입상의 대자율 값이 다소 높지만 서로

이 석불입상을 이루는 화강섬록암의 주성분 원소에 대하여 부화와 결핍정도를 비교하고자 석불 주변 화강암체의 평균조성 및 일반적인 화강암의 평균 함량을 기준치로 표준화하였다(그림 2B). 각각의 조성을 일반적인 화강암의 평균 함량으로 표준화하면 그림 2B와 같이 대부분의 원소(Al_2O_3 , TiO_2 Fe_2O_3 CaO , MgO , P_2O_5)는 부화되어 있으며 MnO 와 K_2O 는 결핍되어 있다. 이 결핍원소들은 암석의 조성적 차이에 따라 다르겠지만 풍화작용에 의하여 소실된 것으로 설명할 수 있다.

그림 2. (A) 석불입상의 구성암석과 주변 기반암의 전암대자율값. (B) 석불입상의 구성암석과 주변 기반암의 주성분원소, 미량 및 희토류 원소, 호정 및 불호정 원소를 표준화한 성분변화도.

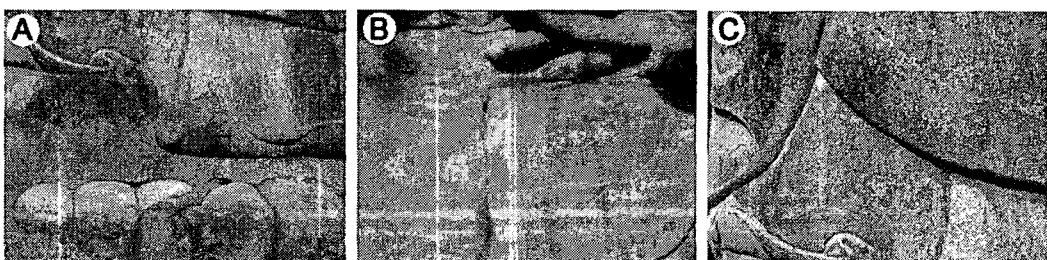
전면에는 수직 균열이 발생하였으며 균열 부위에는 이를 충전한 잡석이 흥하게 나타나 있다. 후면 상반신 부재는 심한 기계적 풍화로 인해 암석 표면이 거칠게 드러나 있으며, 특히 우측 부분에서 각 암석의 고정을 위해 철심을 접합하였던 곳이 암석의 파손으로 처리 부위가 노출되고 기계적 풍화를 받아 표면이 훼손되었다(그림 3A). 한편 후면을 제외한 모든 방향에서는 황갈색 침전물로 인한 변색이 관찰된다. 이는 보강된 철편으로 인해 생성된 철수산화물에 의한 변색으로 판단되면 주로 강수의 흐름을 따라 생성되어 있다. 측면의 하단에서는 회백색 침전물이 황갈색 침전물과 함께 형성되어 있다(그림 3B).

그림 3. (A) 콘크리트 충전 부위에 발생한 부재의 결실과 균열. (B) 전면 중앙에 발생한 수직 균열과 보강된 철편으로 인해 발생한 황갈색 변색. (C) 표면에 발생하는 황녹색, 암녹색의 지의류가 반점상으로 산출된 모습.

이 석불입상에서 발생한 생물학적 훼손은 물리화학적 풍화 훼손보다 심각하지는 않지만 주변 사이트 환경에 의해 지속적인 훼손이 진행될 것으로 판단되어 시급한 처리가 요구된다. 표면에는 전반적으로 다양한 종류의 지의류에 의해 피복되어 있으며, 특히 지반과 접하는 하단 부위에 선태류가 발생하고 있다. 고사된 생물체 역시 암흑색 또는 흑갈색으로 변색되어 표면에 반점상으로 산출된다(그림 3C).

6. 전체적으로 이 석불입상의 박리현상과 표면풍화 및 기계적, 화학적, 생물학적 풍화로 인한 부재의 보존과학적 처리가 필요하며, 석불에 대한 풍화요인과 주변 환경 변화에 대한 장기적인 모니터링과 함께 풍화요소를 저감할 수 있는 처리 방법을 강구해야 할 것이다.
