공주 마곡사 오층석탑의 풍화훼손도 진단과 경사도 분석

Deterioration Diagnosis and Gradient Analysis of the Five Storied Stone Pagoda in the Magoksa Temple, Gongju, Korea

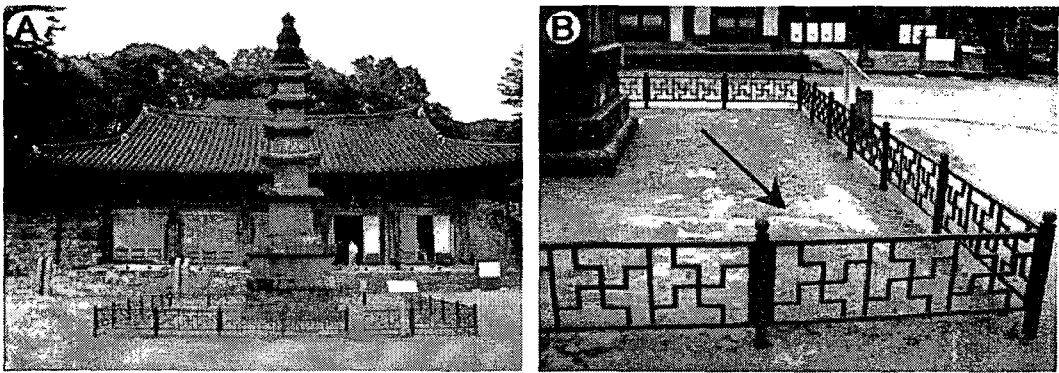
마곡사 오층석탑은 풍화를 받기 쉬운 사찰 경내의 야외에 노출되어 있어 외부환경 요인으로 인한 풍화현상이 심하게 나타나고 있다. 이 석탑은 대부분 석영 섬록암으로 구성되어 있으며, 부분적으로 소량의 화강섬록암과 대체적인 흑운모화강암이 혼용되어 있다. 이 석탑의 표면에서는 박리와 박락, 균열이 나타나 있으며, 계속된 강수와와의 반응에 따라 철수산화물과 산화망간이 생성되어 암갈색과 암흑색의 변색이 발생되어 있다. 석탑의 기단부를 중심으로 지의류, 선태류, 조류, 초본식물 등 다양한 생물종이 자생하고 있다. 또한 석탑의 3층부터 상부로는 북서쪽으로 약간 기울어져 있어 구조적으로 불안정한 상태이다(그림 1).

그림 1. (A) 마곡사 오층석탑의 정면의 모습. (B) 낮은 보호철책과 풍화토로 구성된 지반의 산출상태.

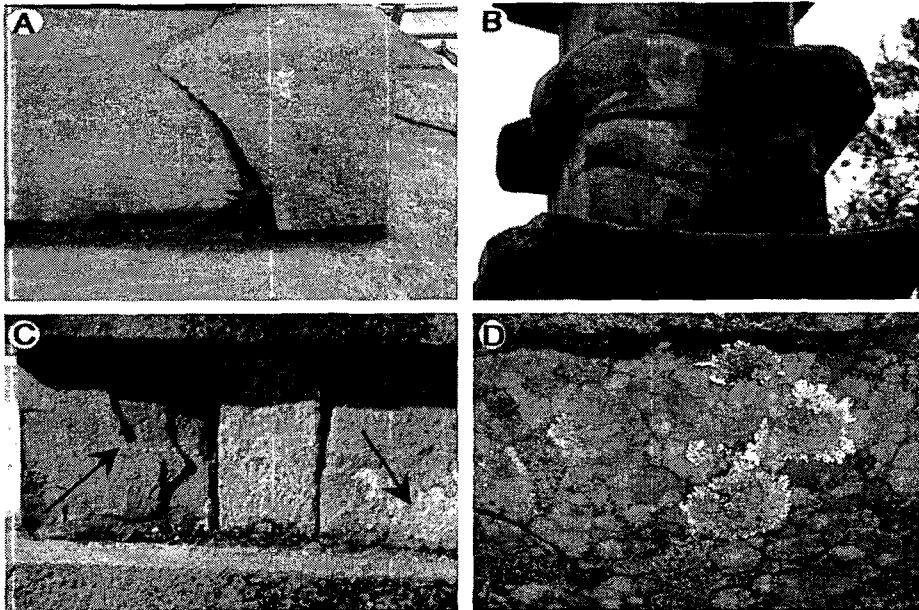
마곡사 오층석탑을 이루고 있는 암석은 대부분 중립질의 석영 섬록암이며, 2층 탑신과 노반에서 부분적으로 화강섬록암을 이용했다. 또한 보수 시 대체한 흑운모 화강암이 일부 포함되어 있다. 탑을 구성하고 있는 암석은 석영 세맥을 포함하고 있으며 전체적으로 담갈색의 풍화면을 보인다. 이 석탑의 표면에는 주로 넓은 범위의 박리와 박락, 균열 및 탈락이 진행 중이다. 옥개석은 모서리 마모와 파손이 나타나고, 탑신에서도 파쇄 및 인위적으로 발생한 목서가 보인다(그림 2A, 2B).

이 석탑에서는 전반적으로 남측면 보다 북측면에서 풍화훼손도가 심각하다. 또한 암석의 용해반응으로 용출된 철과 망간산화물의 오염물질이 표면에 착색하여 화학적 풍화작용이 가중되고 있다. 대부분의 표면은 이차적 오염물질이 착색되어, 수직상으로 암갈색, 적갈색, 암흑색의 변색이 나타나고 있다(그림 2C). 이와 같은 이차오염물로 인한 변색은 강수의 흐름을 따라 형성되어 미관을 해치고 있다.

그림 2. 마곡사 오층석탑에서 물리화학적 및 생물학적 풍화 상태. (A) 1층 옥신 괴입석의 균열. (B) 북측 3층 탑신에서 발생한 부재의 파쇄 현상. (C) 석탑 표면에 철수산화물과 유백색 오염물질로 인해 발생된 이차적 변색. (D) 기단부에 자생하고 있는 엽상지의류와 고착지의류.

한편 마곡사 오층석탑의 기단부는 생물학적 오염이 집중되어 있으며 균류, 조류, 지의류나 선대류 등 다양한 생물종이 암석의 표면에 고착되어 기생하면서 황갈색, 청남색, 진녹색의 반점상으로 산출된다. 석탑은 일조량이 적은 산기슭에 위치하고 있기 때문에 수분을 필수적으로 요구하는 조류의 서식이 용이했을 것으로 판단되지만 대부분의 조류는 균류와 공생하는 지의류의 형태로만 관찰되었다(그림 2D).

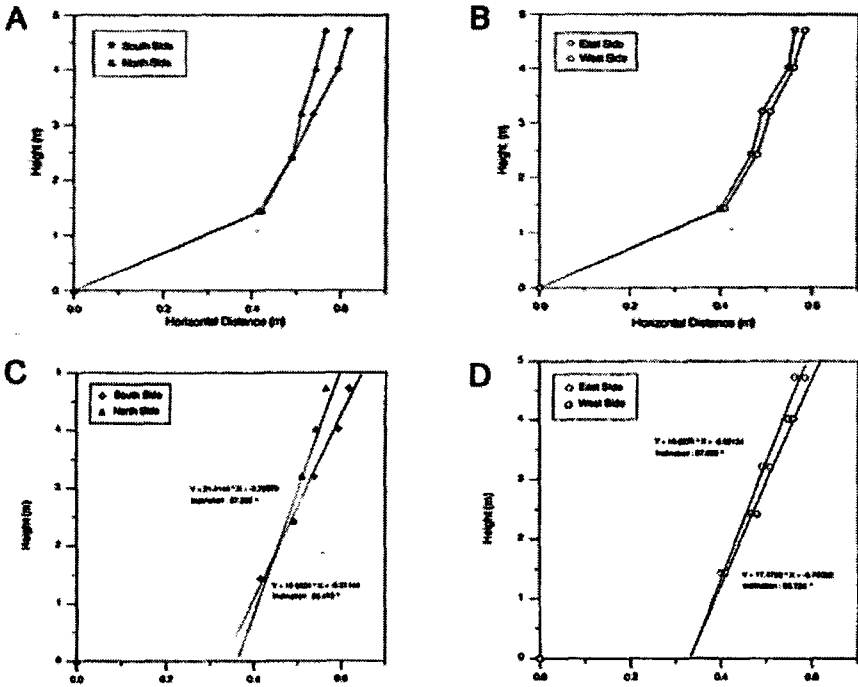
이 석탑의 변위 측량자료를 이용하여 각 방향의 기단면석 중앙 상단부로부터 각층 면석의 중앙 상단부에 설치한 반사점까지 수평거리 및 수직높이를 구하여 그래프로 표시하였다. 이 결과 석탑의 남북방향에서는 북측면이 남측면보다 반사점 사이 수평거리가 짧아 탑이 대칭적이지 못하고 북쪽으로 기울어졌음을 확인하였다. 또한 2층부까지는 대칭적인 구조로 비교적 잘 보존되고 있으나, 3층 탑신부터 현저하게 북북서 방향으로 기울어져 있다(그림 3A, 3C).

그림 3. 마곡사 오층석탑 측량반사점의 기단면석 중앙 상단부로부터의 수평거리 및 수직 높이.

(A) 남북 방향의 높이차. (B) 동서방향의 높이차.

(C) 남측면과 북측면의 탑신부 경사도 (D) 동측면과 서측면의 탑신부 경사도.

이에 반해 동서방향의 경우는 양측면의 자료가 유사한 경향을 보여 남북방향보다는 균형적이지만, 역시 서측 방향이 동측 방향보다 반사점 사이 수평거리가 약간 서측으로 기울고 있음을 확인할 수 있다. 이러한 현상은 탑의 북측 2층 탑신의 심한 파쇄 현상과, 탑을 지지하는 지반의 부등침하를 발생시킨 원인으로 볼 수 있다. 이에 대한 정확한 해석을 위해 석탑의 지반에 대한 비파괴물리탐사를 수행해야 할 것으로 판단된다(그림 3B, 3D).

3. 변위 측량결과, 이 탑은 북서쪽으로 기울어졌음을 알 수 있다. 기울어짐의 원인은 3층 탑신의 파쇄작용으로 추정되나 다양한 방법으로 정밀한 측정을 통하여 구조적 불안정의 원인을 파악하고 보강방법을 강구할 필요가 있다.
