서산 마에삼존불의 풍화훼손도 및 불연속면의 거동특성

Deterioration and Behavior of Discontinuity System of the Seosan Standing Sculptured Triple Buddha Statue, Korea

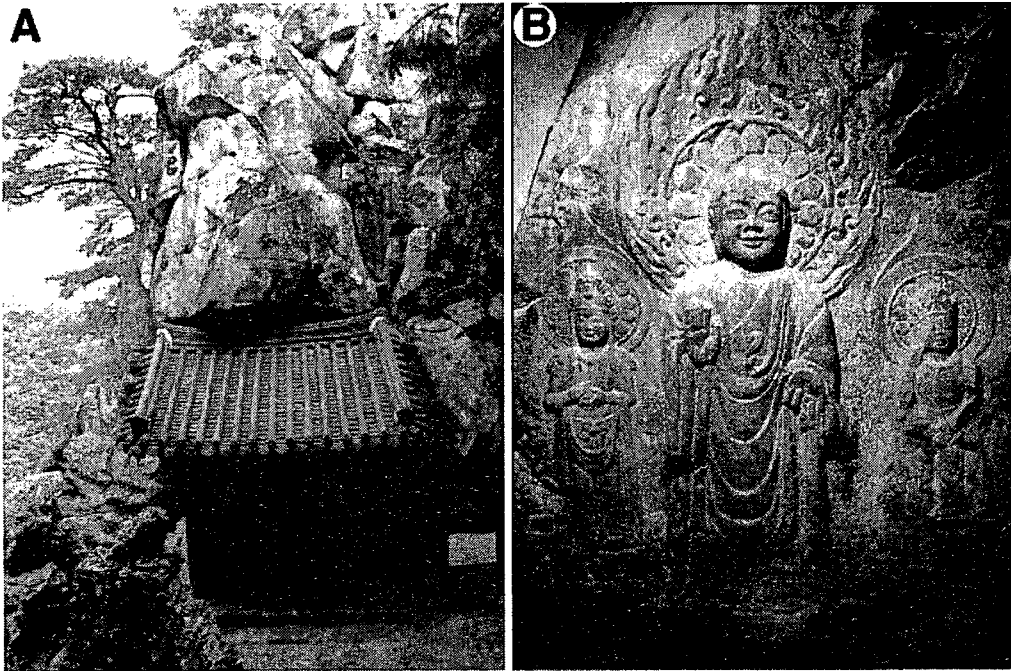
서산마애삼존불상은 가야산 북쪽 자락 해발고도 125m의 능선 하단에 있는 10m가 넘는 거대한 암벽의 남동면을 깎아 중앙에 본존인 여래입상(2.8m)과 본존의 오른쪽으로 보살입상(1.7m), 왼쪽으로 반가사유상(1.66m)을 조각하였다(그림 1A, 1B). 이 삼존불이 조각된 암반에는 불규칙한 불연속면이 발달되어 있으며 주변은 수목이 울창하여 항상 음습한 상태이다.

그림 1. 서산마애삼존불상의 현황. (A) 불연속면이 불규칙하게 발달된 암벽의 하단에 위치하며 아주 협소한 보호각의 내부에 있다. (B) 삼존불상은 중앙 본존불인 여래입상, 좌협시불인 반가사유상, 우협시불인 보살입상으로 이뤄져 있다.

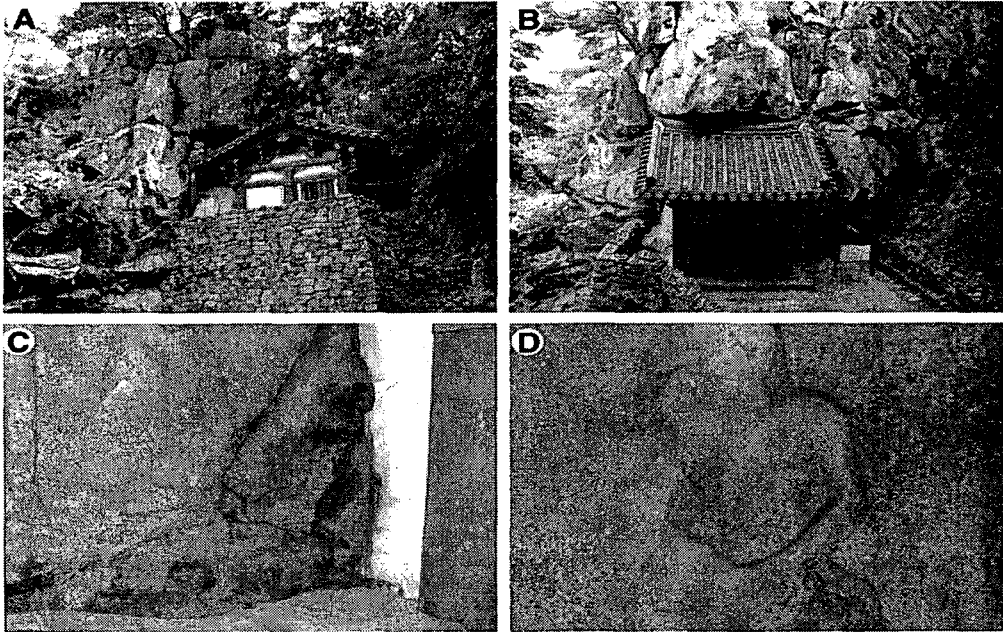
그림 2. 서산마애삼존불상의 기계적 풍화와 훼손상태 (A) 삼존불 주변 식생이 분포된 환경, (B) 보호각 상부와 양측에 발달된 절리 발달(C) 삼존불상 전면 하단으로 NW의 주향을 갖는 절리면이 발달하였으며 균열과 절리대를 따라 흘러들어 온 강수에 의해 형성된 침수대, (D) 삼존불상 좌협시불 팔 부분 파손.

서산마애삼존불상 주변의 지형은 산세가 험할 뿐만 아니라 각종 수목이 우거지고 습도가 높은 토양이라 풍화를 가속 시킬 수 있는 환경이다(그림 2A). 삼존불상이 조각된 암반은 수 십 개의 작은 암괴로 분리되어 있으며 보호각 상부와 양측으로 수직 절리와 수평절리들이 발달하고 있다(그림 2B). 삼존불의 좌협시불(반가사유상) 측면에는 주변 암반의 절리가 연장되어 삼존불상 전면 하단으로 NW의 주향을 갖는 절리면이 발달되어 있다.

이와 같은 암반 상부의 강수가 절리대를 따라 흘러 내려와 침수대를 형성하며 균열과 절리를 따라 박락이 발생하고 있다(그림 2C). 또한 삼존불상은 좌협시불(반가사유상)의 팔 부분뿐만 아니라 전면에 걸쳐 부분적으로 파손되어 있다(그림 2D). 전면의 곳곳에서는 결로현상이 보이며 미세한 절리 대를 따라 흐르는 강수와 보호각 내부 습기에 의해 광물 내 적철석, 갈철석등의 철성분의 용해로 인한 변색이 심하다. 또한 삼존불 상부의 시멘트와 물이 반응하여 용식된 회백색 침전물이 삼존불 전면으로 흘러 내리며 특히 우측면의 피해가 크다.

활엽수의 수근에 의한 피해가 심각하다. 일부 토양화된 절리면에서 성장한 수근은 암석의 기계적 파괴를 촉진하고 있다. 또한 균류, 조류, 지의류나 선대류들은 암석의 표면에 고착되어 기생하면서 황갈색, 청남색, 진녹색의 반점상으로 산출된다. 삼존불상에서 탈락된 암편을 주사전자현미경으로 관찰한 결과, 삼존불상의 암석에서는 이차적인 풍화산물인 점토광물, 고령석, 전운모 그리고 균류와 지의류의 모근과 포자가 표면에 고착되어 있었다. 이는 암석 내부까지 풍화가 진행된 것으로 불연속면에 서식하는 식생에 대한 제거방안이 모색되어야 할 것이다.

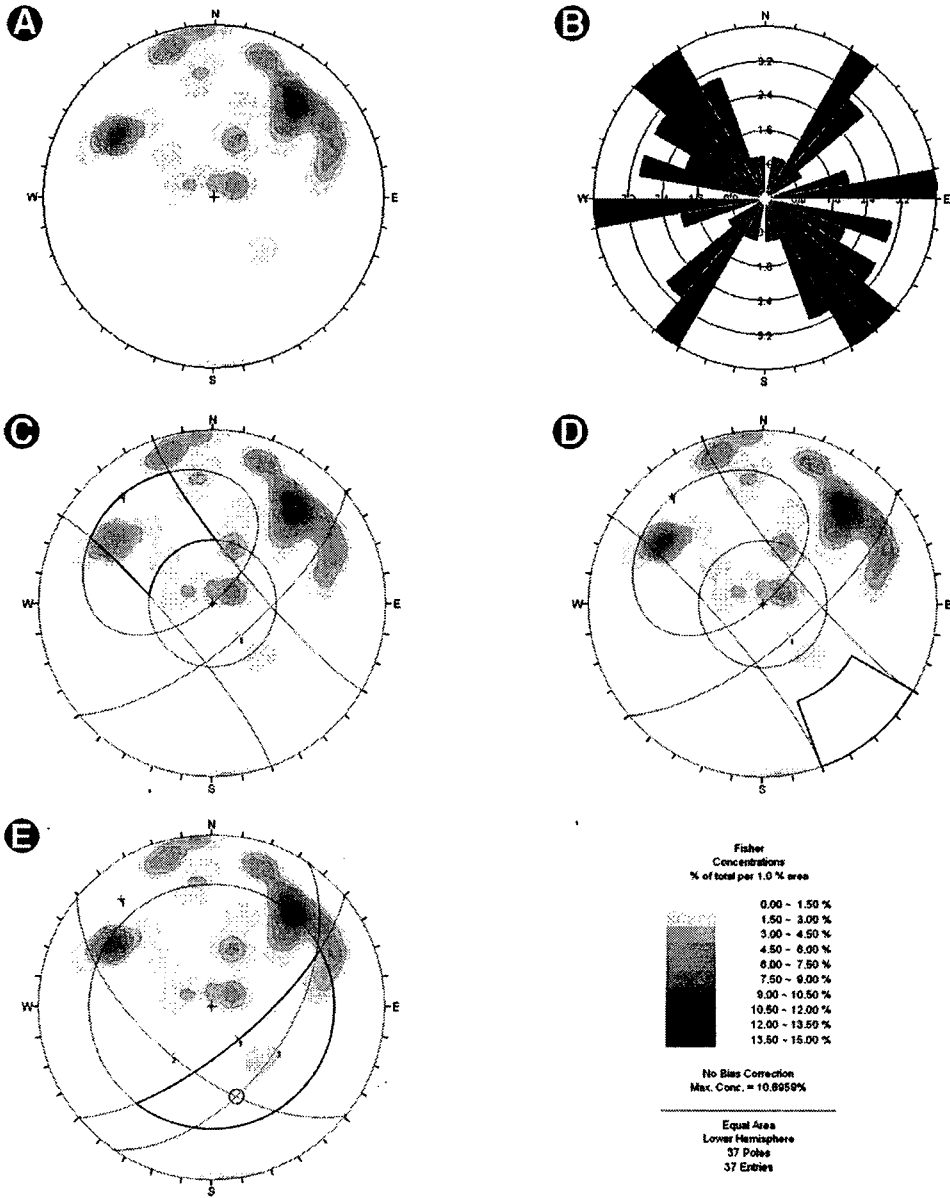
삼존불상이 조각되어 있는 기반암에 발달된 불연속면의 주향과 경사를 측정하고 이를 개인용 컴퓨터 프로그램인 DIPS를 이용하여 암반의 응력방향을 해석하고자 평사투영도와 로즈 다이어그램에 도시하였다. 이를 통해 삼존불상이 조각된 암반사면에는 주로 세 방향의 주향(N30~50°W, N30~40°E, N80~90°E)과 수직, 수평 및 저경사를 갖는 다양한 절리계가 발달함을 알 수 있다(그림 3A, 3B). 이들이 서로 사교하여 불안정한 암괴를 형성하고 있다.

또한 삼존불상이 조각된 전면방향(S40E), 주향(N50E), 경사각(70SE)을 바탕으로 기반암에 발달한 절리의 주향경사 측정값들을 입력하여 평사투영법에 의한 평면파괴, 전도파괴, 썩기파괴에 대한 안정성을 검토하였다(그림 3C, 3D, 3E). 이 결과, 서산마에 삼존불상은 전도파괴에 대한 가능성은 보이지 않았으나 평면파괴와 썩기파괴에 대한 가능성이 예측되었다. 따라서 이 삼존불은 구조적으로 불안정한 사면에 노출되어 있는 것으로 해석할 수 있다.

그림 3. 서산마애삼존불상의 기반암에 발달된 불연속면의 거동특성 해석. (A) 평사투영도. (B) 로즈 다이어그램. (C) 평면파괴, (D) 전도파괴 및 (E) 쉼기파괴의 가능성 영역에 도신된 불연속면의 주향과 경사.
