# 경주지역 석조문화재 표면의 여러 흑화현상

## Various Blackening on Surface of the Stone Cultural Properties in Gyeongju Area

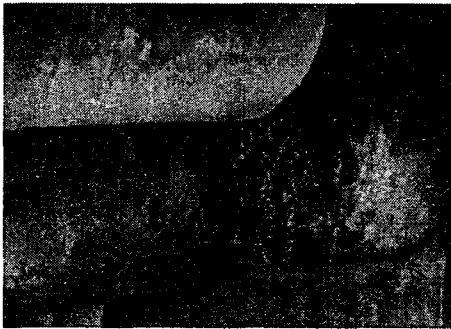
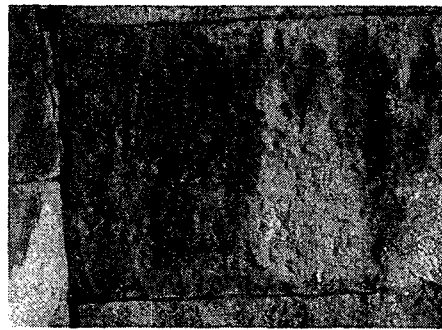
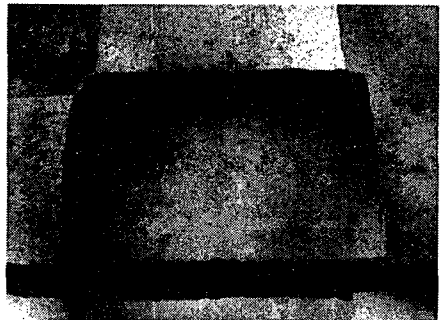
암석의 표면이 흑색 또는 암갈색오염물로 피복된 대표적인 석조문화재는 그림 2에 나타낸 것과 같이 국보 20호 불국사다보탑, 국보 22호 불국사연화교칠보교, 국보 23호 불국사청운교백운교, 주변 벽석과 보물 124호 경주남산리삼층석탑이 있다. 이들 표면오염물은 주로 외부의 먼지나 토양에 의해 생성된 염에 유색물질들이 부착되어 형성된 것이다. 불국사다보탑의 흑색오염물층은 x-선 회절분석 결과 석영, 장석 및 집섬 등의 광물로 구성되어 있음이 밝혀졌는데, 이 광물성분들은 자체적으로 흑색을 띠는 것이 아니므로 표면의 흑색과는 직접적인 연관성을 찾아보기 어렵다. 그러나 현미경관찰결과, 흑색층 구성광물들의 크기가 매우 다양함은 이 광물들이 공기먼지 등 부유물의 침착에 의해 기인하였음을 말해준다. 화학성분분석 결과 2.01wt.%로 검출된 철함량은 표면의 암갈색 오염물에, 0.29wt.%의 산화망간함량은 암석의 흑색오염물에 영향을 미치는 것으로 판단된다. 이러한 유색성분들의 기원은 다보탑 구성 원암을 분석하여야 알 수 있겠지만 시료채취가 불가능하였기 때문에 유추하기가 어렵다. 유색성분들은 암석 자체로부터 용해되어 표면으로 이동할 수도 있지만 외부의 영향도 무시할 수 없기 때문에 기원에 대한 것은 더 자세한 연구 이후에 알 수 있을 것이다.

- 그림 2. 석조문화재 표면에서 관찰되는 흑색오염물 및 암갈색오염물  
 (a) 불국사다보탑 두공부위, (b) 불국사청운교백운교, 백운교 홍예 천정부위  
 (c) 불국사청운교백운교, 백운교 홍예 벽면, (d) 불국사청운교백운교, 주변벽석.

위에서 살펴본 문화재들은 대부분 환경적인 원인으로 인해 석조물의 표면이 변화된 것으로 인위적으로 조절할 수 있는 원인은 조속히 차단하여야 한다. 불국사경내 마당에 깔려있는 모래먼지의 제어, 청운교백운교와 연화교칠보교 상부 흙 주변의 배수 및 석빙고의 배수와 같이 조절이 가능한 것들은 연구를 통하여 조치를 취하여야 할 것이다. 또한 보존처리 이후 발생할 수 있는 문제점들은 정기적인 사후 검진을 통하여 꾸준히 지켜보면서 조치해나가야 한다. 빗물과 지반의 습기를 제어함으로써 생물체의 서식을 조절할 수 있는 방안을 강구하는 것이 야외에 노출되어 있는 많은 석조문화재들에게 요구되는 사항이다.

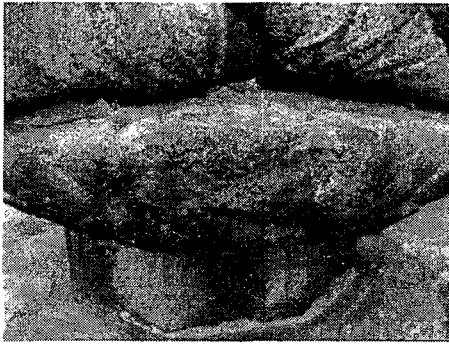
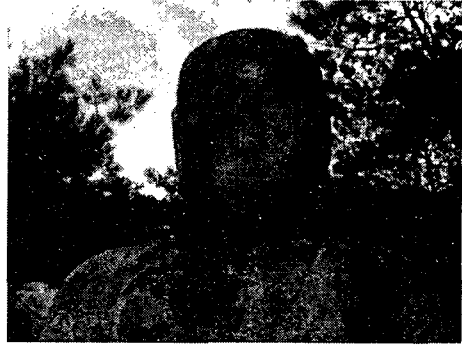
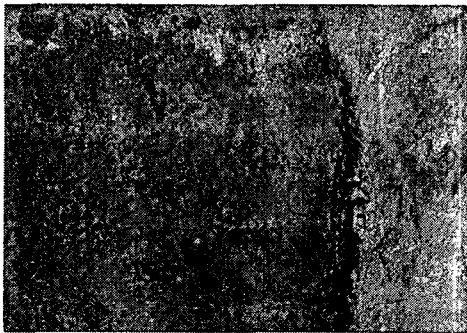
보물 666호 경주삼릉계석불좌상, 보물 121호 굴불사지사면석불 및 보물 124호 경주 남산리삼층석탑은 부분적으로 보수가 이루어진 것이 육안관찰로도 확인할 수 있으며, 이러한 보수부위에서 흑색오염물이 부분적으로 나타나고 있다(그림 3). 그 화학성분을 살펴보면, 경주삼릉계석불좌상에서는  $\text{SO}_3$ 의 함량이 3.69, 5.89wt.%로 주목되는 점이며, 또한 3.21, 4.53wt.%의 철함량도 상당히 높은 값으로 암흑색의 주원인으로 추정된다. 높은 S의 함량에 비해 Ca은 검출되지 않아 여기에 집섬은 형성되지 않은 것으로 판단되며, S함유 보수물질이 사용된 것으로 추정된다. 이 보수물질에 철성분과 같은 유색물질이 유입되었고, 여기에 황물질을 영양분으로 하는 생물체가 서식하여\* 복합적으로 어두운 흑색으로 변화된 것으로 생각된다. 굴불사지사면석불은 불상의 유실부분들을 대체석으로 처리하였는데 이 부분에서 오염물이 심하게 나타나고 있다. 여기에서는  $\text{SO}_3$ 의 함량이 2.03wt.%, CaO 함량이 2.73wt.%로 탄산칼슘의 광물이나 염이 형성되었을 것으로 추정되며 여기에 6.15wt.%로 검출된 높은 철함량은 이 부분이 암갈색 또는 흑색이 띄는 것에 커다란 영향을 미치는 것으로 생각된다. 경주남산리삼층석탑 서탑 기단부에는 시멘트성 몰타르가 접합물질로 이용되었는데 이 부분에서 흘러내린 성분들이 암석의 표면에 침착되어 오염물을 유발한 것으로 추정된다. 보수부위와 이물질이 침착되어 흑화된 부위의 화학성분에서  $\text{SO}_3$ 의 함량이 13.01, 4.29wt.%, CaO 함량이 36.02, 20.88wt.%로 탄산칼슘의 광물이나 염이 형성되었을 것으로 추정된다.

그림3.. 보수물질에 의한 흑색오염물이 관찰되는 석조문화재.

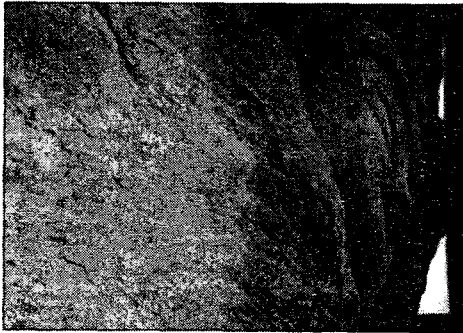
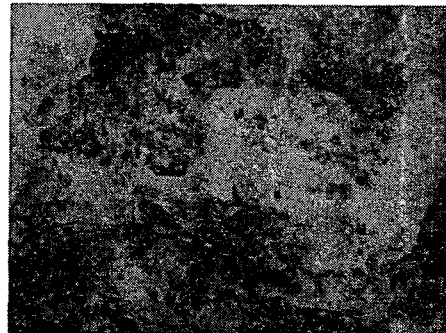
보물 581호 월성골굴암마애여래좌상에서도 암석의 표면색이 원암과는 달리 변화된 것을 관찰할 수 있다(그림 4). 한 종류의 오염물이 나타나는 것은 아니라 앞서 언급했던 생물체의 피복으로 인한 오염물이 관찰이 되지만 여기에 더불어 다른 오염물도 관찰되어 분석을 실시하였다. 흑색부분의 화학성분분석에서는 8.41wt.%로 매우 높게 검출된 철함량이 암석의 내부, 즉 오염물이 보이지 않는 내부부위에서도 4.63 wt.%로 높게 나타났다. 이 결과로 미루어보아 암석구성 철함유광물이 여러 경로로 용해되어 암석의 표면으로 이동하여 침착되어 나타난 결과로 추정된다. 즉 암석자체의 성분이 빗물과 같은 수분과 반응하여 용해되어 표면으로 이동하고 여기에 생물체의 서식이 복합적으로 작용하여 오염물이 일어난 것으로 생각되며 여기에 특별한 수용성 염이 형성된 것으로는 보이지 않는다.

그림 4. 암석자체의 성분에 기인한 흑색 및 흑회색 오염물.

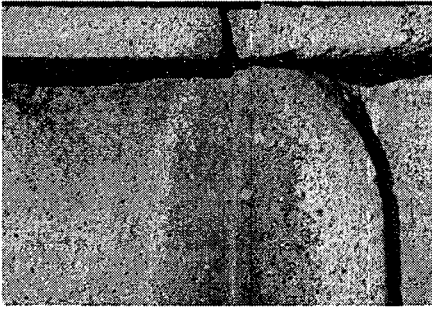
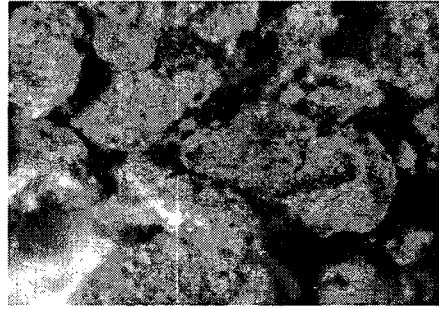
여기에 흑색 곰팡이에 의한 흑색오염물도 나타나는 것으로 보고되고 있다\*. 본 연구에서도 흑색과 흑회색 오염물의 대부분이 다양한 생물체에 의한 것으로 밝혀지고 있다. 대부분의 흑색오염물은 육안으로 보기에 흑색이었어도 현미경하에서 확대 관찰 시에는 어두운 색 계열이었지 흑색으로 보이지는 않았다. 국보 37호 경주구황리삼층석탑의 표면은 육안으로 관찰시 흑회색으로 보이지만, 실제현미경으로 200배정도 확대하였을 때는 그림 5(b)에서 보이는 것과 같은 미갈색, 회색의 등근 생물체로 구성되어 있었으며 전자현미경관찰 사진인 그림5(c)를 보면 생물체의 더 자세한 구조를 알 수 있다. 보물 912호 경주마동사지삼층석탑 기단부에서는 육안으로는 녹색을 약간 띤 진한 흑색으로 보이는 오염물이 관찰되었다. 이 부분에서 채취한 시료를 실제현미경과 전자현미경으로 관찰하였을 때 이 흑색부위는 그림 5(e)(f)에서와 같은 생물체로 구성되어 있음을 알 수 있다.

(a) 경주구황리삼층석탑, 기단부

(b) (a)의 실체현미경관찰 사진

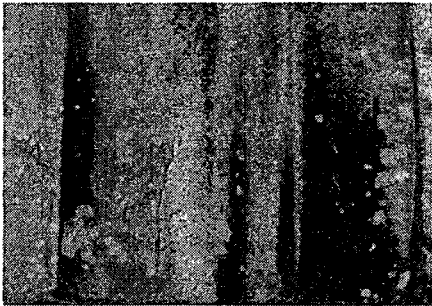
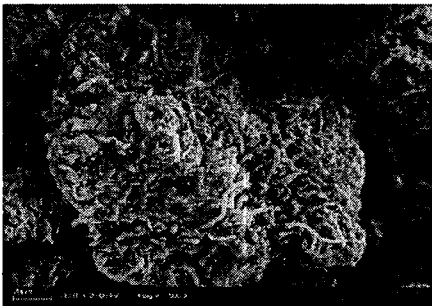
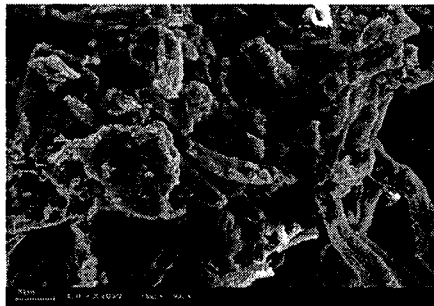
(c) 경주마동사지삼층 석탑,  
기단부

(d) (c)의 실체현미경 관찰사진

(e) (d)부분의 전자현미경관찰 사진

(f) (e)의 확대사진

그림 5. 생물체에 의한 흑색 및 흑회색 오염물.
