도시철도차량의 안전진단평가 기법에 관한 연구

정종덕*(한국철도기술연구원), 한석윤(한국철도기술연구원),
박기준(한국철도기술연구원), 박옥정(한국철도기술연구원)

A Study on Safety Evaluation Methods for Electric Multiple Units

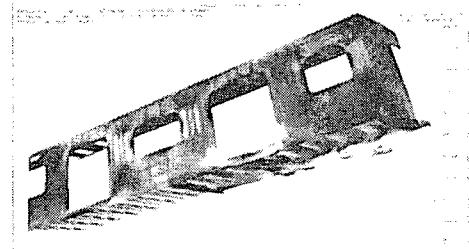
Fig. 2 Stress distribution of EMU model

구조해석은 전동차의 1/4모델로 해석을 수행하였다. Table 3은 구조해석 결과를 나타낸 것이다. 응력분포는 Fig. 2와 같으며, 대부분의 응력은 언더프레임에서 발생하였다. 특히 센터실의 커플러 포켓 부근에서 높은 응력이 발생하였다.

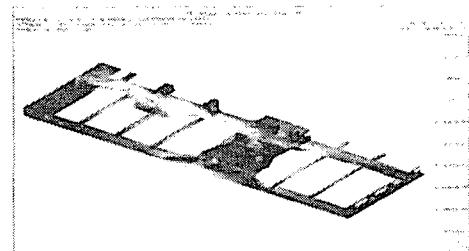
Fig. 3 Stress distribution of Under Frame

Fig. 3은 언더프레임의 센터실 응력분포를 나타낸 것으로 발생응력의 흐름을 세부적으로 분석하면, 센터실에서 발생한 높은 응력을 볼스터의 높은 강성으로 인해 차량 중심으로 갈수록 낮아지는 경향을 보이나 주요 하중 전달 부재인 사이드실은 단부에서 두 번째 출입문 부근에서 다시 높아지는 응력 경향을 볼 수 있다. 하중시험으로부터 압축하중의 전달경로를 살펴보면 Coupler ⇒ Draft Gear ⇒ Center Sill ⇒ Bolster ⇒ Side Sill로 연결된다. 이를 부재들은 고강도 주요 골조로서 차체 하중에 중요한 역할을 담당하는 부재들이다.

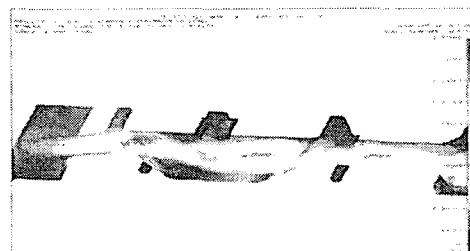
Fig. 4 Stress distribution of Center Sill(Compressive load : 95 ton)

Fig. 4는 하중 95톤 부과시 응력분포를 나타낸 것이며 센터실(커플러 포켓 중/후반부)에서 SS400의 항복응력보다 더 높게 나타난 것을 통해 충돌시 90톤 이상의 하중이 작용한 것으로 보인다.

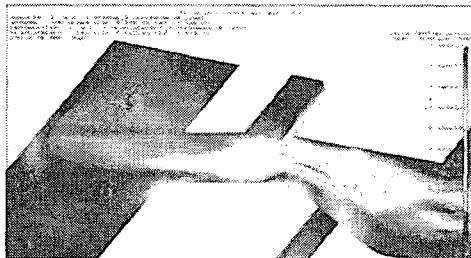
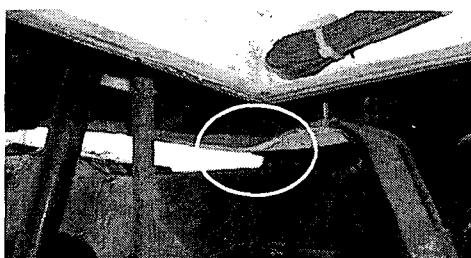
구조해석결과 언더프레임에서 응력이 발생하였으며, 특히 센터실의 커플러 포켓부근에서 높은 응력이 발생하였다. 전체적으로도 센터실의 엔드, 드래프트 기어, 볼스터에서 높은 응력이 발생하였다. 이 결과에 대하여 압축하중의 전달경로는 Coupler \Rightarrow Draft Gear \Rightarrow Center Sill \Rightarrow Bolster \Rightarrow Side Sill로 연결되며, 구조해석 결과와 실제 사고차량의 변형부위가 일치함을 볼 수 있다. 이들 부재들은 고강도 주요 골조로서 차체 하중에 중요한 역할을 담당하는 부재들이다. Fig. 5(a)와 5(b)는 Center Sill 부위의 구조해석결과와 충돌로 인한 차량의 변형된 사진을 나타낸 것이다.

Fig. 5(a) Structural analysis result of center sill

Fig. 5(b) Picture of center sill

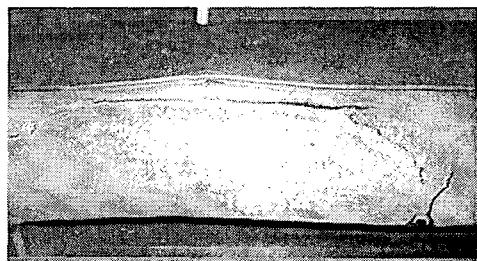
Fig. 6(a)와 6(b)는 출입문하부 Side Sill 부위의 구조해석결과와 충돌로 인한 차량의 변형된 사진을 나타낸 것이며, 해석결과와 일치하는 것을 볼 수 있다.

Fig. 6(a) Structural analysis result of side sill under the door entrance frame

Fig. 6(b) Picture of side sill under the door entrance frame
