# 플라스틱 온실용 아연도강관의 내식성 증대방법

## Experiment on the Improvement in Corrosion Resistance of Galvanized Steel Pipes for Plastic Greenhouse

남상운\*·노상목 (충남대)

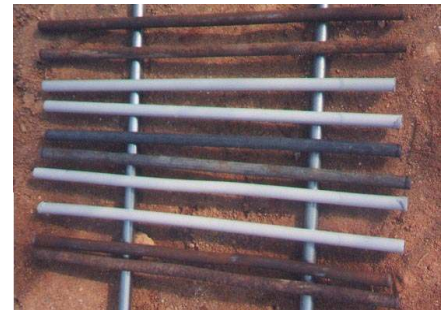
부식이 진행중인 재료를 현장에서 취득하여 실험을 수행하였으며 사용된 재료의 특성은 표 1과 같다. 샘플은 부식이 진행중이지만 비교적 상태가 양호한 것을 현장에서 1.2m 정도의 길이로 취득해서 1/3(40cm)을 절단하여 표면부식율 측정 및 휨강도 시험을 하였으며, 나머지(80cm)는 ① 무처리, ② 녹제거, ③ 녹제거 후 방청처리의 3조건으로 처리한 후 실험온실에 매설하여 18개월 후의 부식 증가와 강도 저하를 비교하였다. 녹은 쇠브러쉬로 문지른 후 신나(DR-100)로 세척하였고, 방청처리는 앞의 방법과 동일하게 하였다. 시료파이프는 처리조건별로 2개씩 실험하여 평균값을 취하였으며, 3종류의 샘플에 각 종류별로 6개씩 총 18개(각 샘플을 3등분하여 처리전시험, 지상부위, 지하매설부위로 구분하여 총 시료는 54개)를 사용하였다. 그림 1은 실험 조건별로 처리한 부식 진행중인 시료 샘플의 예이다.

그림 1. 부식 진행중인 시료 샘플의 조건별로 처리된 모습

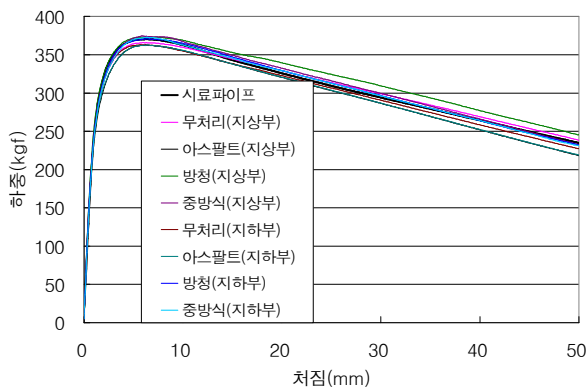
그림 2. 부식방지처리별 휨시험 결과(5년 경과후) 타났으며, 지하매설부위에서 무처리는 363.4 kgf, 방청페인트는 371.0 kgf, 중방식도료는 372.9 kgf으로 나타났다. 무처리는 2% 정도 감소하였

파이프 골조의 내구성 증대 효과를 구명하기 위하여 1년 간격으로 시료를 뽑아 표면부식율 변화와 강도 변화 실험을 실시하였으나, 현재까지는 큰 변화를 발견할 수 없었으므로 여기서는 5년이 경과한 시료에 대한 결과만을 고찰하였다. 그림 2 및 표 2는 부식방지 처리별 강도 변화 시험 결과이다. 초기 휨시험에서 시료파이프의 최대하중은 평균 372.7 kgf, 표준편차 15.3 kgf 이었다. 5년 경과 후 지상부위에서 무처리는 366.0 kgf, 방청페인트는 373.7 kgf, 중방식도료는 374.7 kgf으로 나타났으며, 지하매설부위에서 무처리는 363.4 kgf, 방청페인트는 371.0 kgf, 중방식도료는 372.9 kgf으로 나타났다. 무처리는 2% 정도 감소하였

으나 부식방지 처리를 한 경우 변화가 없었고, 지하매설부위가 지상부위에 비하여 약간 더 감소하고 있는 것으로 나타났다. 전체적으로 무처리에 비하여 방청페인트나 중방식도료를 처리한 쪽이 약간 큰 효과가 있는 것으로 판단되나 처리별 차이를 인정하기는 어려웠다. 상대적인 휨강성을 나타내는 최대하중시의 처짐은 그 차이나 경향을 발견할 수 없었으며 전체적으로 5.9 ~ 6.5 mm의 범위로서 초기 시료파이프의 표준편차 범위 안에 있었다.

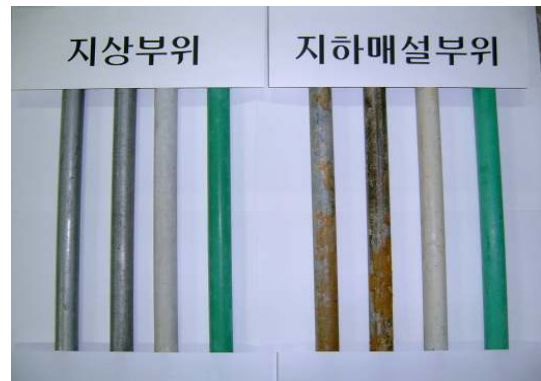
표 3은 5년 경과된 시료를 육안으로 관찰한 부식 방지처리별 표면부식을 정리한 것이다. 그림 3은 이때의 파이프 표면 부식상태를 사진으로 보인 것이다.

무처리의 경우 지상부위에서는 시료 파이프의 표면이 약간 검게 변색되었으며,

지하매설부위에서는 심하게 변색되고 표면의 40~50% 면적에서 녹이 발견되었다. 아스팔트 도포의 경우는 지상부위, 지하매설부위 모두 아스팔트가 벗겨지고 무처리와 별 차이가 없었다. 방청페인트 및 중방식도료를 처리한 파이프는 표면의 상태변화가 거의 없었다.

그림 3. 사용 5년 경과된 시료 파이프의 표면부식상태

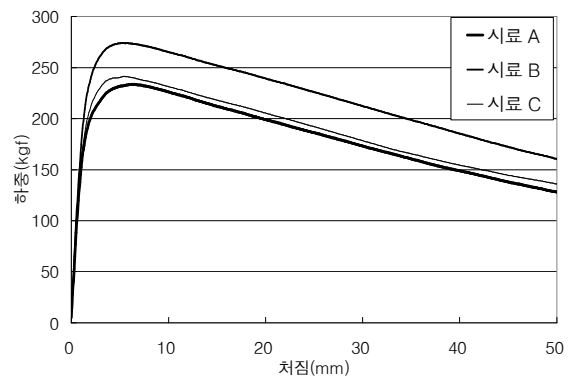
실험에 사용한 부식된 파이프 시료의 휨시험 결과는 그림 4와 같다. 약 10년이 경과된 시료 B는 표면의 10~20% 정도가 녹슬어 있었으며, 시료 A와 C는 각각 18년, 15년 경과된 것으로서 표면이 완전히 녹슬어 있었다. 쇠브러쉬로 닦고 신나로 세척했을 때 시료 B는 대부분의 녹이 제거 되었으나 시료 A와 C는 내부까지 녹이 침투하여 거의 제거할 수 없었다.

그림 4. 부식된 파이프시료의 휨시험 결과

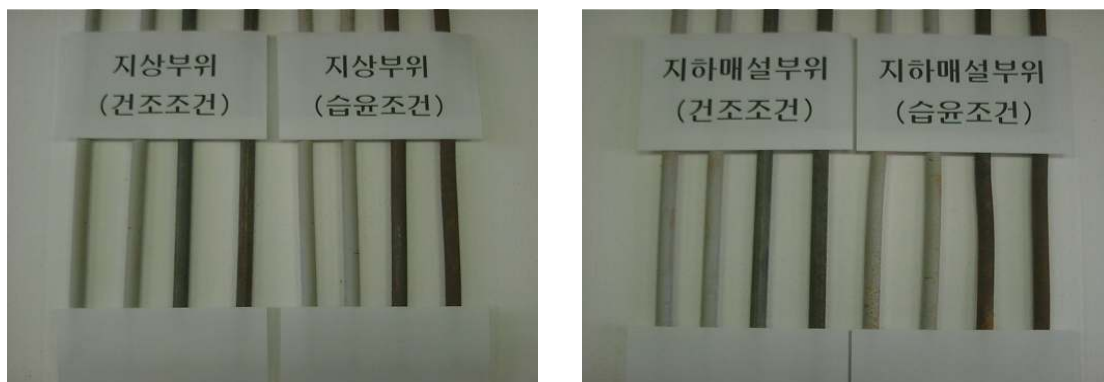
표 6은 18개월 경과된 시료를 육안으로 관찰한 부식재료의 처리별 표면부식을 변화를 정리한 것이다. 그림 5는 이때의 파이프 표면 부식상태의 일례를 사진으로 보인 것이다. 시료 A와 C는 표면의 녹을 완전히 제거할 수 없었기 때문에 방청처리 후에도 18개월 경과시 지상부위는 표면의 5~10%, 지하매설부위는 표면의 20~30%에서 녹을 발견할 수 있었다. 그러나 녹을 완전히 제거한 시료 B의 경우에는 방청처리 후 18개월 경과시 지상부위에서는 녹을 전혀 발견할 수 없었고 지하매설부위에서는 5~10%정도만 발견되었다. 또한 시료 A와 C는 무처리와 녹제거시

의 표면 부식을 변화를 육안으로 관찰하는 것이 불가능하였으나, 시료 B의 경우는 무처리시 초기 10~20%에서 지상부위 40~50%, 지하매설부위 50~60%로 부식율이 급격히 증가하는 것으로 나타났다. 한편 방청처리를 하지 않고 녹을 제거하기만 하여도 표면부식율은 지상부위 10~20%, 지하매설부위 20~30%로써 부식을 증가하는 크게 둔화되는 것으로 나타났다.

그림 5. 부식재료의 18개월 후 처리별 표면부식상태

따라서 온실의 파이프 골조에서 녹이 발견될 때에는 빨리 녹을 제거하고 방청페인트를 칠하는 것이 유지관리 측면에서 중요할 것으로 판단되었다.
