자연형 소하천 정비에 따른 하상변동 특성

Riverbed Change Special Quality by Nature Style Small Stream Improvement

정해원 · 정재훈 · 윤정환 · 박승기 (공주대)

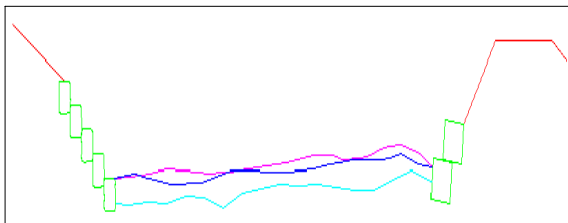
선정된 65개 단면의 횡단면도는 1~3차의 하천단면조사 결과를 바탕으로 각 단면에 대한 중첩 횡단면도를 작성 하였다. 횡단면의 변화 양상은 하상에 설치된 어류대피소와 어도형보 및 자연석 돌보 상류 구간은 퇴적이 촉진되었고 하상 색생구간을 보호하기 위하여 낮게 설치된 구획석 설치 구간과 보의 하류 구간은 침식이 촉진되었다. Fig. 3과 Fig. 4는 침식과 퇴적이 광범하게 이루어진 단면양상이며 호안공의 종류에 따른 특성은 명확하게 나타나지 않았다.

(- : 1st, - : 2nd, - : 3rd)
Fig. 3 25section Erosion

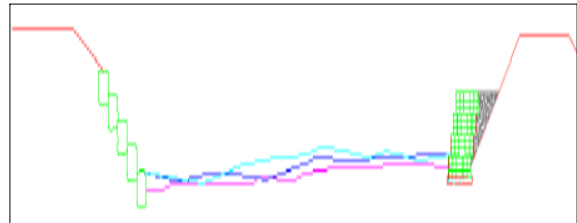
(- : 1st, - : 2nd, - : 3rd)
Fig. 4 10section Accumulation

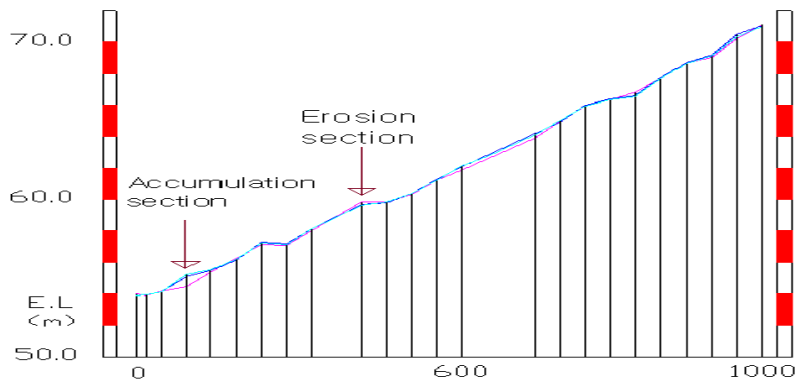
하천 종단면도는 횡단면 조사결과를 바탕으로 각 단면의 평형 하상고를 구하여 결정하였으며 1차, 2차, 3차 종단면도를 Fig. 5과 같다.

(— : 1st, — : 2nd, — : 3rd)
Fig. 5 Profile of target river
